Besiktningssprotokoll

Anticimex Försäkringsbesiktning i samarbete med Fastighetsbyrån

Fastighetsbeteckning: Öddö 1:72	
Fastighetsadress: Södra Öddö Kanselit 3	
Postnummer: 45296	Ort: Strömstad

Försäkringsbesiktning

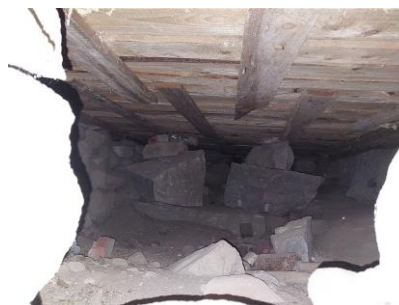
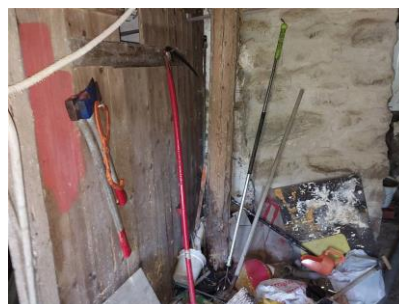
Utvändigt / Torpargrund / källare

Vid kontroll av delar av källare och kryppgrunden uppmättes fuktvärden över kritisk nivå för mikrobiell tillväxt och mikrobiell lukt upplevdes.

Marken i källaren är fuktig och delar av både bärande och andra trädetaljer är skadade.

Torpargrunden har ingen inspektionslucka och har endast kikats in via gluggar.

Uteluftsventilerade grunder med bjälklag av organiskt material har ofta fuktskador på grund av naturlig fuktpåverkan. Lukten som känns i kryppgrunden och kan också spridas till boendemiljön. Fuktkvoten uppmättes till 22 (>28 %).

Vi rekommenderar en fördjupad undersökning för att bedöma orsak och omfattning.

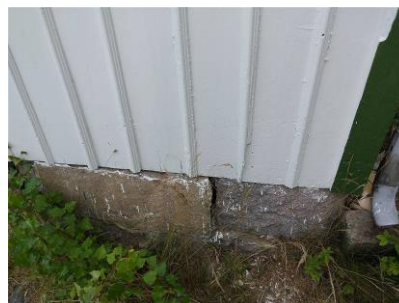
Utvändigt / Sockel

En granitsten ligger lite utanför fasadpanelen, som kan orsaka skador på nedersta timmerstocken på sikt.

Se om man kan få in stenen något och undersök bakomliggande timmerstock.

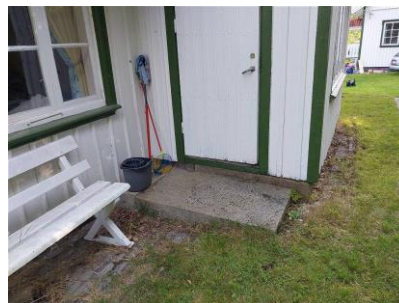
Utvändigt / Dörrar

🔍 Dörrblad är rötskadad.

De upptäckta skadorna kan bero på olika saker, exempelvis bristfälligt underhåll, målning, skruvar och beslag etc.

Vi rekommenderar en fördjupad undersökning för att bedöma orsak och omfattning.

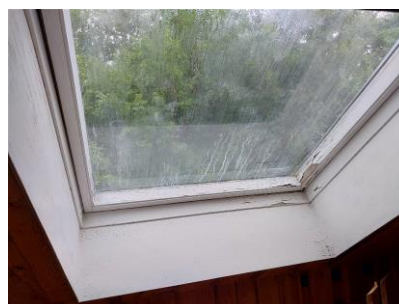
Utvändigt / Fönster

🔍 Takfönster och dess kassett är anlöpt och fönstret i sig ganska dåligt och bör bytas i samband med takreovering. Övriga fönster behöver en översyn / underhåll och justering.

Vi rekommenderar en fördjupad undersökning för att bedöma orsak och omfattning.

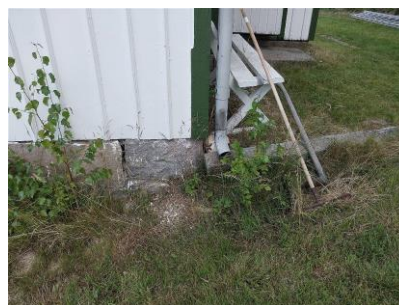
Utvändigt / Hängrännor / Stuprör

⚠️ Stuprör avslutas nära husliv.

Stuprör som avslutas intill husliv (ovan mark) kan medföra en ökad fuktbelastning på grundmur/sockel med fuktrelaterade skador som följd.

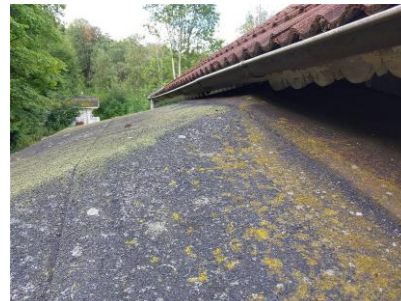
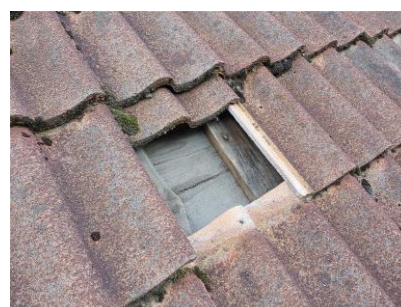
Utvändigt / Tak

Takpannorna är äldre och det förekommer trasig panna.

- Underlagstak består enbart av plank, utan underlagsduk / takmasonit.
- Takpappen bör bytas och det bör undersökas hur konstruktionen ser ut under pappen, då svackor förekommer.

Vi rekommenderar att taken och takfönster byts.
Kontakta entreprenörer för offerter.

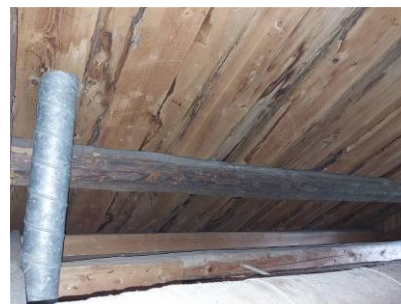
Utvändigt / Vind

Taket ser förhållandevis bra ut för att enbart vara ett tak med plank och betongpannor. Inga synliga fuktskador, men ventilationsröret är inte isolerat. Vilket kan bli ett problem vintertid, då invändig kondensbildning i röret kan ske.

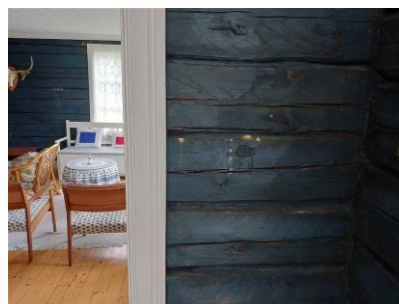
Entréplan / Matsal

Angrepp av träskadeinsekter (Strimmig trägnagare, Anobium punctatum) finns på timmerväggar i vardagsrum och matsal, samt i källaren.

Angreppet bedöms inte ha lett till allvarliga skador.

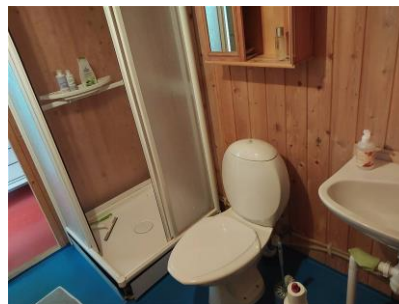
Övre plan / Dusch/Toalett

Utrymmet är äldre och i behov av renovering.

Utrymmet är äldre och har passerat tiden för sin tekniska livslängd.

Renovering av utrymmet rekommenderas. Kontakta en behörig våtrums entreprenör för en renovering. I samband med renoveringen bör omkringliggande konstruktioner kontrolleras för att upptäcka eventuella följdskador.

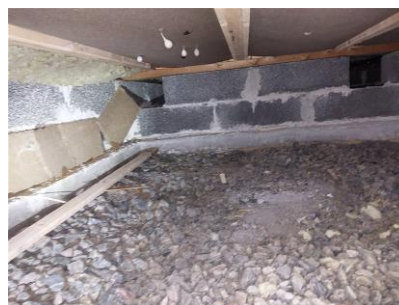
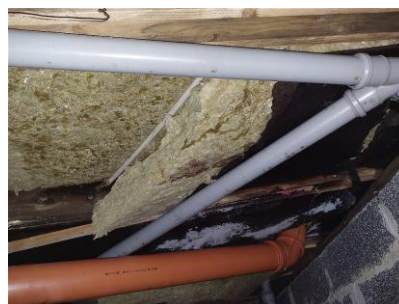
Utvändigt / Krypgrund

Vid kontroll av krypgrunden uppmättes fuktvärden över kritisk nivå för mikrobiell tillväxt och mikrobiell lukt upplevdes.

- En pågående vattenskada under våtrummet ökar och påskyndar grundens försämrade skick.

Uteluftsventilerade krypgrunder med bjälklag av organiskt material har ofta fuktskador på grund av naturlig fuktpåverkan. Lukten som känns i krypgrunden kan också spridas till boendemiljön. Fuktkvoten uppmättes till >20 %.

Vi rekommenderar efter åtgärd av fuktskada en installation med plastfolie på mark och en krypgrundsavfuktare.

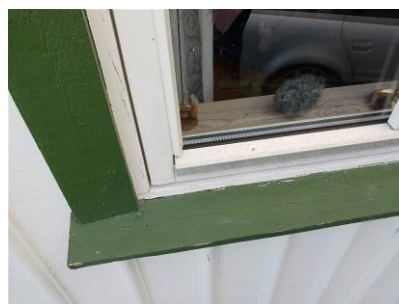
Utvändigt / Fönster

Fönsterbleck av trä är otäta vid infästningar.

Eftersom fönsterblecken är otäta finns risk att vatten rinner in i väggen vilket i sin tur kan leda till fuktskador i väggkonstruktionen.

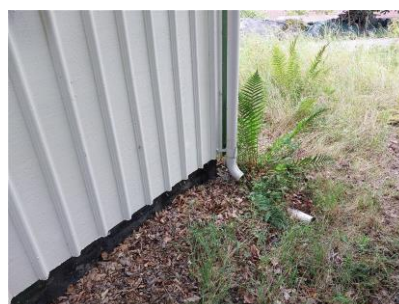
Utvändigt / Hängrännor / Stuprör

Stuprör är inte anslutet till markledning.

Stuprör som inte är anslutet till markledning kan medföra en ökad fuktbelastning på grundmur/sockel som i sin tur kan leda till fuktrelaterade skador.

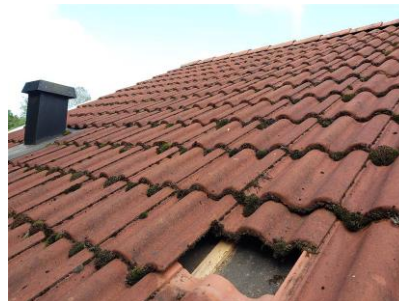
Utvändigt / Tak

Mossa förekommer på taket som bör tvättas / borstas bort.

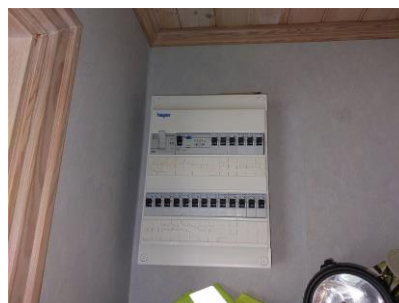
Entréplan / Allmänt EI

El-centralen har jordfelsbrytare.

Jordfelsbrytare finns installerad vid elcentralen.

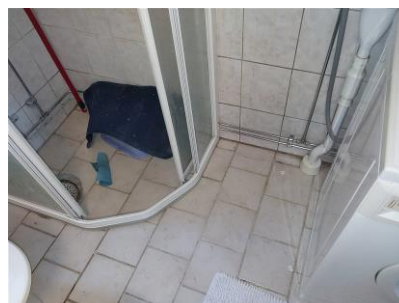
Entréplan / Dusch/Toalett

Utrymmet är i behov av renovering, då en tätskiktsskada upptäcktes. Fuktdikering i utrymmet gav förhöjda fuktindikationer och skador på klinkers förekommer.

Allvarliga brister finns i utrymmet vilket kan leda till fuktskador i bakomliggande och intilliggande konstruktioner.

Vi rekommenderar en fördjupad undersökning för att bedöma orsak och omfattning och en kontakt med gällande försäkringsbolag.
