Besiktningssprotokoll

Anticimex Försäkringsbesiktning i samarbete med Fastighetsbyrån

Fastighetsbeteckning: Sanda 1:185	
Fastighetsadress: Frisells gata 48	
Postnummer: 194 69	Ort: Upplands Väsby

Besiktningdatum: 2024-07-24	Protokollnummer: 68399050
Temperatur: 19 °C	Väderlek: Sol
Tekniker: Roger Pettersson	
E-post: roger.pettersson@Anticimex.se	
Kontor: Stockholm Norr	
Närvarande: Fastighetsägare

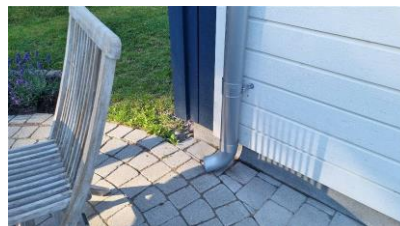
Utvändigt / Hängrännor / Stuprör

- ⚠ Stuprör är inte anslutet till markledning.

Stuprör som inte är anslutet till markledning kan medföra en ökad fuktbelastning på grundmur/sockel som i sin tur kan leda till fuktrelaterade skador.

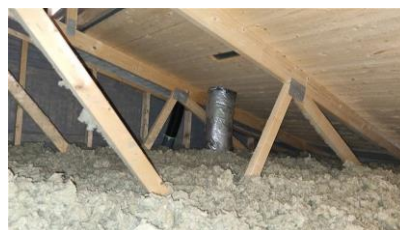
Utvändigt / Vind

- ✓ Vid kontroll av vinden uppmättes fuktvärden under kritisk fuktnivå för mikrobiell tillväxt och en normal lukt upplevdes. Fuktkvoten i underlagstak/takbjälkar uppmättes till 8%.

Det finns risk för mikrobiell tillväxt om den relativa fuktigheten (RF) i den omgivande luften är över 75 %. I furuvirke motsvarar det en fuktkvot (FK) på 17 %.

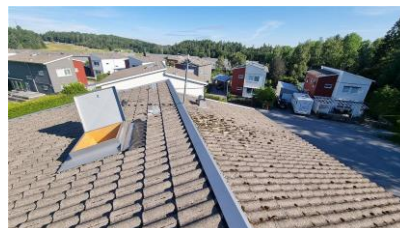
Utvändigt / Tak

- ✎ Mindre mosspåväxt finns på yttertaket. Rekommenderar att hålla taket fritt från mossa för att öka livslängden på taket. I övrigt finns inget att notera.

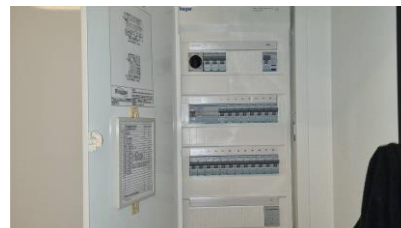
- ✓ El-centralen har jordfelsbrytare och gruppförteckning.

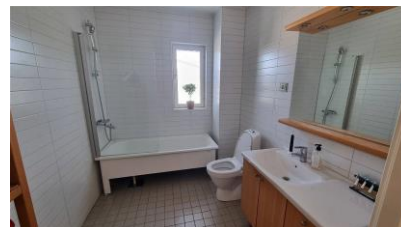
Övre plan / Badrum/Wc

- ⚠ Våtutrymmet är från byggnadsåret.

- Fönster placerat i badzon.
- Mindre svacka i golvfallet utanför badzon.

Eftersom funktionen, som innebär att ytskiktet/tätskiktet ska vara vattentätt, kan vara nedsatt finns en ökad risk att vatten tränger igenom ytskiktet/tätskiktet med vattenskador i omkringliggande konstruktioner som följd.

Fuktindikering i utrymmet gav inga onormala fuktindikationer.
