Besiktningssprotokoll

Anticimex Försäkringsbesiktning i samarbete med Fastighetsbyrån

Fastighetsbeteckning: Ristorp 1:14	
Fastighetsadress: Lännäs 203	
Postnummer: 715 93	Ort: Odensbacken

Besiktningdatum: 2024-07-18	Protokollnummer: 68389319
Temperatur: 19 °C	Väderlek: Halvklart
Tekniker: Axel Guldmar	
E-post: axel.guldmar@anticimex.se	
Kontor: Örebro	
Närvarande: Fastighetsägare Axel Guldmar: Besiktningssman Anticimex

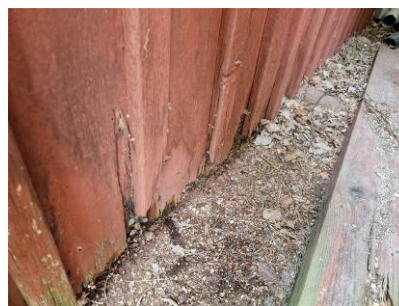
- Lokala rötskador finns i garagets fasadpanel.
- Fasadpanelen avslutas nära mark lokalt.
- Dem delar av fastighetens fasad som inte är rötskadade har ett underhållsbehov.

Rötskador i fasaden är ett tecken på bristande fuktskydd/hög fuktpåverkan, som även kan leda till fuktrelaterade skador i bakomliggande konstruktioner.

Vi rekommenderar en fördjupad undersökning för att bedöma orsaken till och omfattningen av detta.

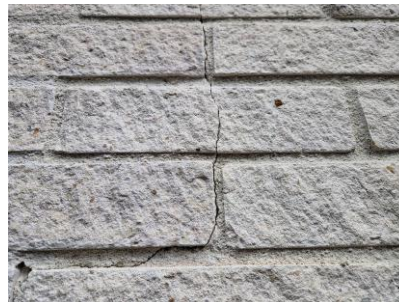
- Lokala sprickor finns i tegelfasaden.

Detta kan leda till fukt- och frysskador i konstruktionen.

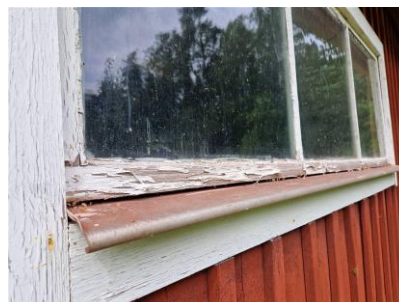
- Fönster är i behov av målning/underhåll lokalt.

Fönsterbågar och fönsterkarmar där målningsbehov finns riskerar att få fukt- och rötskador på grund av sämre vattenavvisande förmåga.

För att öka livslängden på fönster rekommenderas målning och underhåll.

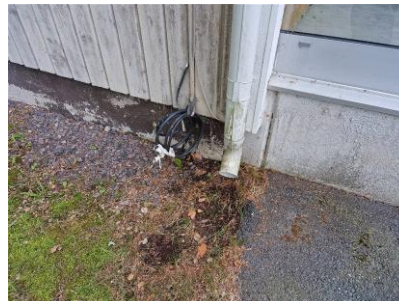
- Stuprör avslutas nära husliv.

Stuprör som avslutas intill husliv (ovan mark) kan medföra en ökad fuktbelastning på grundmur/sockel med fuktrelaterade skador som följd.

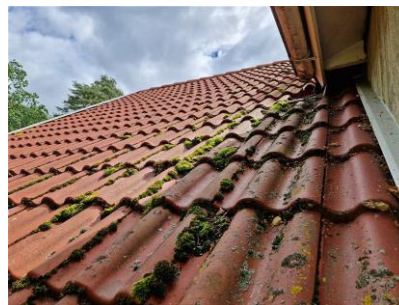
- Mosspåväxt finns på takpannor.

Mossa som växer på taket kan leda till att taktäckningen har ett minskat motstånd mot vatteninträngning. Detta i sin tur kan leda till fuktskador på träläkt och takkonstruktionen vilket kan resultera i mikrobiella skador (angrepp av mikroorganismer).

För att öka livslängden på taket rekommenderas att mossan tas bort från takpannorna.

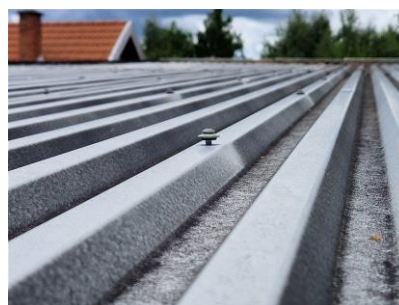
- Lokalen och garagets yttertak av korrugerad plåt är äldre.
- Klockspikar har hamnat ur sitt läge lokalt.
- Takmaterial av korrugerad plåt är inte anpassad efter lutningen på taket.

Plåttak och underlagspapp har enligt vår bedömning en begränsad livslängd. Eftersom husets taktäckning är äldre med noterade brister har det ett minskat motstånd mot vatteninträngning. Detta i sin tur kan leda till fuktskador på träläkt och vidare ner i underliggande konstruktioner.

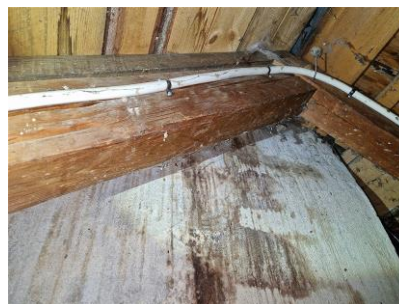
- Underlagstaket och murstock har äldre fuktfläckar.

Noterade fuktfläckar bedöms ha uppstått innan senaste takomläggningen.

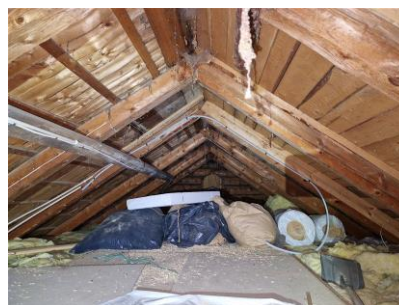
- Vid kontroll av vinden uppmättes fuktvärden under kritisk fuktnivå för mikrobiell tillväxt och en normal lukt upplevdes. Fuktkvoten i underlagstak/takbjälkar uppmättes vid besiktningstillfället till ca 8 %. Detta värde varierar dock under året beroende på årstid och utomhusklimat.

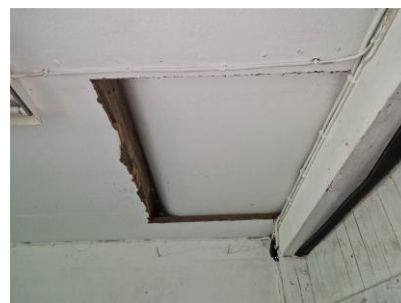
Vindsutrymmet kunde inte besiktas då säker transportväg till luckan saknas.

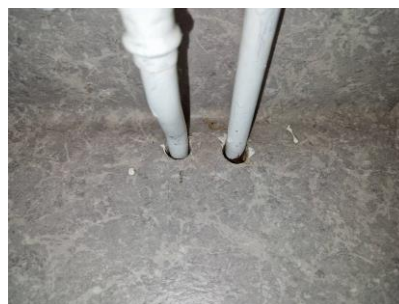
- Golvbeläggningen är otät vid rör genomföring.

De otäta rör genomföringarna medför att vatten kan tränga ner i omkringliggande konstruktioner med fuktskador som följd. Detta kan i sin tur leda till mikrobiella skador (angrepp av mikroorganismer).

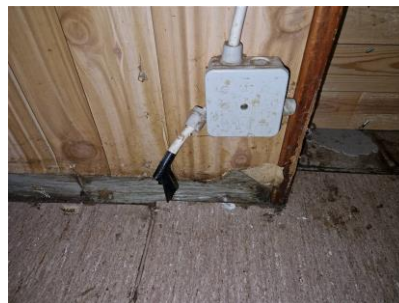
- Elkabel utan ordentligt beröringsskydd noterades.
- Blandade eluttag noterades i samma utrymme (jordade och ojordade).

Kontakta elektriker för montering av ordentligt beröringsskydd och justering av eluttag.

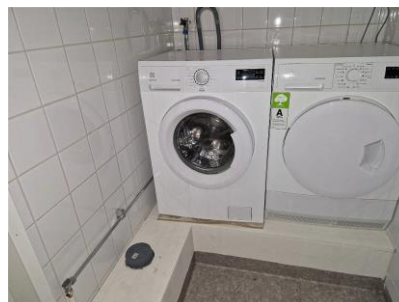
- Tvättmaskin är olämpligt placerad.

När tvättmaskin är placerad på en plats utan tätskikt ökar risken för fuktrelaterade skador i omkringliggande konstruktioner vid ett läckage.

Ställ ner tvättmaskinen på golvet.

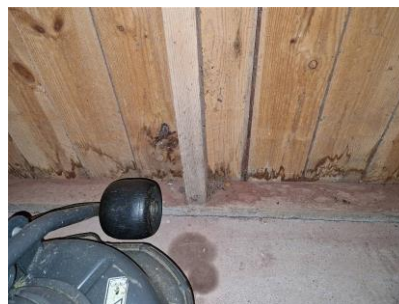
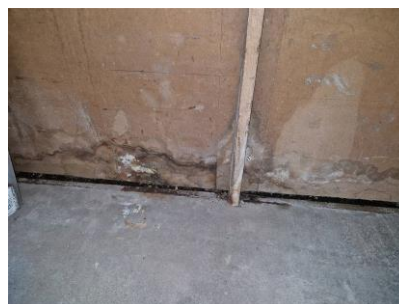
- Fuktbläckor noterades på vägg och dörr.

Vi rekommenderar en fördjupad undersökning för att bedöma orsaken till och omfattningen av detta.

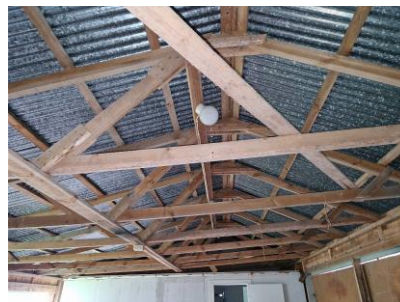
- Underlagstak/kondensskydd saknas.

När kondenskydd/underlagstak saknas finns en ökad risk för fuktskador i de omkringliggande konstruktionerna.

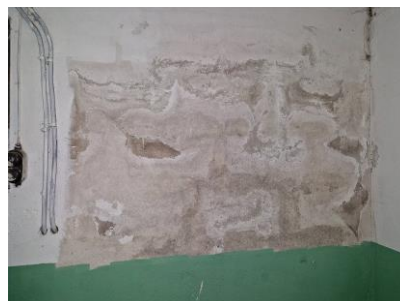
- Missfärgning noterades på betongvägg.
- Fuktindikering utan anmärkning.

Det bedöms inte finnas någon bakomliggande skada.

Enligt uppgift från fastighetsägare skall orsaken till detta vara åtgärdad utifrån.

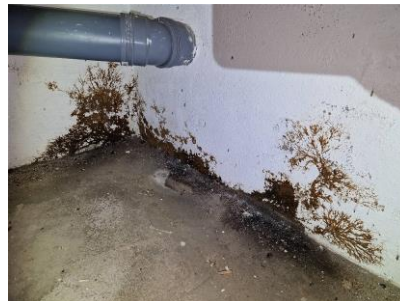
- Mikrobiell påväxt finns på vägg.
- Utvändigt fuktskydd (dränering) är äldre.
- Lokala färgsläpp noterades på vägg.

Vi rekommenderar en fördjupad undersökning för att bedöma orsaken till och omfattningen av detta samt lämplig lösning.

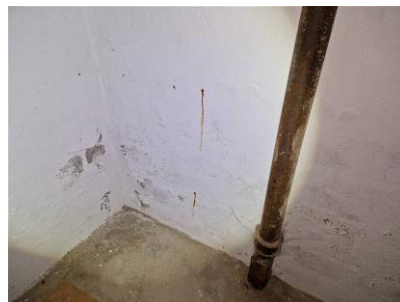
- Utvändigt fuktskydd (dränering) är äldre.
- Färgsläpp och missfärgningar noterades på väggar.
- Limmad plastmatta finns i ett utrymme.
- Avvikande lukt noterades i utrymme.
- Wc är ej i bruk.

Vi rekommenderar en fördjupad undersökning för att bedöma orsaken till och omfattningen av detta, samt lämplig åtgärd.
