Besiktningssprotokoll

Anticimex Försäkringsbesiktning i samarbete med Fastighetsbyrån

Fastighetsbeteckning: Rovan 17	
Fastighetsadress: Arrendegatan 130	
Postnummer: 441 56	Ort: Alingsås

Besiktningdatum: 2024-08-02	Protokollnummer: 68404263
Temperatur: 13 °C	Väderlek: Halvklart
Tekniker: Linus Elfström	
E-post: linus.elfstrom@anticimex.se	
Kontor: Borås	
Närvarande: Dödsbodelägare

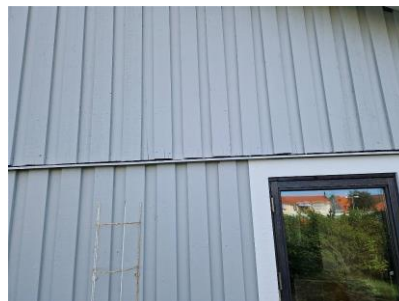
Utvändigt / Fasad

Fasadbeklädnaden har mindre rötskador samt att torrspäckor förekommer främst i ändträet.

Mindre rötskador finns i fasadpanelen. Dessa bedöms dock inte ha lett till bakomliggande skador.

För att undvika följdskador kan rötskadad träpanel bytas ut.

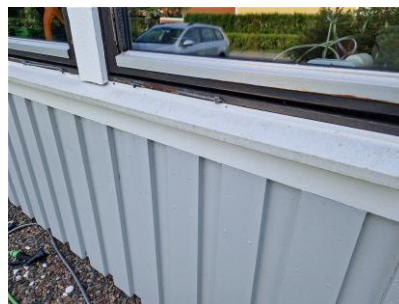
Utvändigt / Fönster

⚠ Delar av husets isolerglas är äldre.

Befintliga fönster är äldre vilket betyder att tätningen mellan fönsterrutorna kan vara sämre. Detta kan leda till att missfärgning/imma kan uppstå mellan glasrutorna.

I övrigt noterades att fönster är i behov av målning/underhåll.

För att öka livslängden på fönster rekommenderas målning och underhåll.

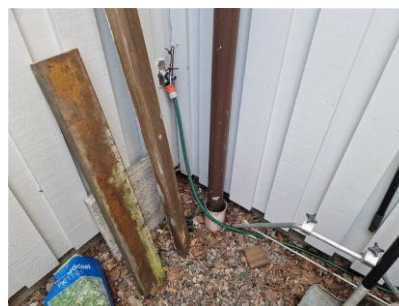
Utvändigt / Hängrännor / Stuprör

⚠ Lövsilar finns inte.

När det saknas lövsilar så finns det risk att det blir stopp i dagvattenledningen.

För att hindra stopp i dagvattenledningarna rekommenderas komplettering av lövsilar.

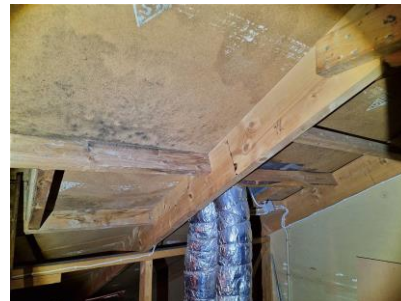
Utvändigt / Vind

Fuktfläckar noterades på underlagstaket främst vid genomföringar. Vid fuktindikering noterades inga förhöjda värden.

I samband med kontroll av utvändiga plåtarbeten rekommenderas att underliggande de konstruktioner kontrolleras.

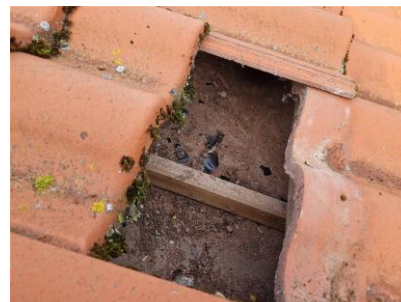
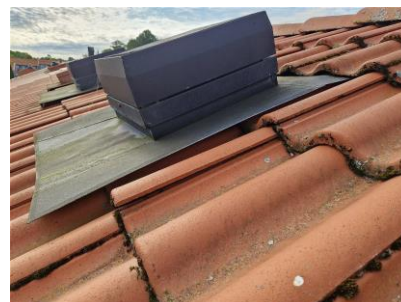
Utvändigt / Tak

Takpannor med underlagstak av träfiberskivor

Med denna konstruktion är det extra viktigt att takpannorna är hela. Eftersom underlagstaket inte har en papp kan regn och snö som tränger in genom otätheter leda till fuktskador i underliggande konstruktion. Under takpannorna noterades även skräp. Skräp under takpannorna kan leda till fuktskador på träläkt och takkonstruktionen, vilket kan resultera i mikrobiella skador (angrepp av mikroorganismer).

Vidare noterades att äldre plåtdetaljer på yttertaket är inte utbytta i samband med takrenoveringen. Detta kan leda till fuktskador i bakomliggande konstruktioner.

Kontakta en plåtslagare för kontroll och åtgärd.

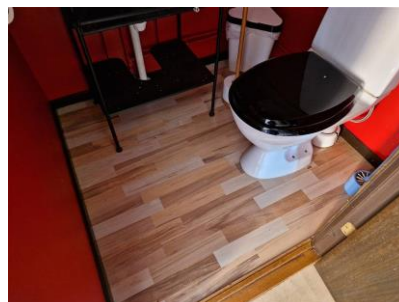
Entréplan / Toalett

- ⚠ Utrymmet är av äldre standard och tätskikt bedöms saknas i utrymmet.

Vid eventuellt läckage riskerar vatten tränga in i kringliggande konstruktioner med fuktrelaterade skador som följd.

Vid framtida renovering rekommenderas att dagens branschregler följs.

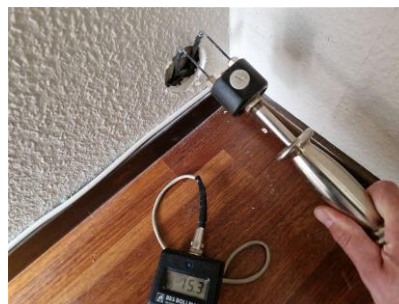
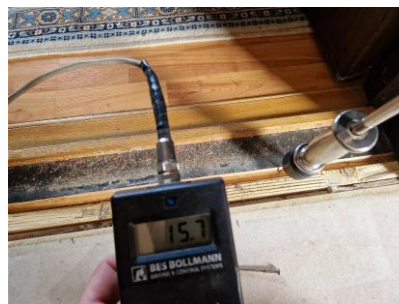
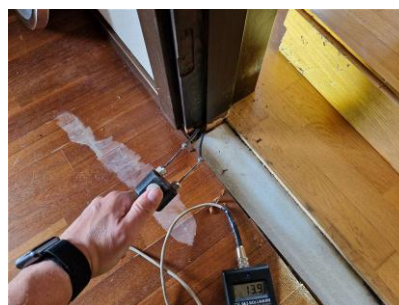
Entréplan / Allmänt

🔍 Vid kontroll av konstruktion uppmättes fuktvärden under kritisk nivå för mikrobiell tillväxt dock kunde mikrobiell lukt kännas.

Grundläggningen består av en betongplatta på mark utan underliggande isolering och med en flytande golvspånskiva på en cellplastisolering. Denna konstruktion får ofta skador på grund av naturlig fuktvandring. Risk för mikrobiell tillväxt föreligger om den relativa fuktigheten (RF) i den omgivande luften är över 75% vilket i furuvirke motsvarar en fuktkvot (FK) på 17%.

Provhål 1 togs i yttervägg i vardagsrum.

Fuktkvoten uppmättes till 15,3% i ytterväggssyll och normal lukt upplevdes i provhålet.

Provhål 2 togs via att tröskel togs bort mellan hall och sovrums 1.

Fuktkvoten uppmättes till 15,7% i mellanväggsregel och mikrobiell lukt upplevdes i provhålet.

Provhål 3 togs via att tröskel mellan vardagsrum och allrum togs bort.

Fuktkvoten uppmättes till 13,9% i innerväggssyll och mikrobiell lukt upplevdes i provhålet.

Vi rekommenderar en fördjupad undersökning för att bedöma orsak och omfattning. Det är viktigt att tänka på att denna rekommendation om fördjupad undersökning gäller hela entréplanet.
