Besiktningssprotokoll

Anticimex Försäkringsbesiktning i samarbete med Fastighetsbyrån

Fastighetsbeteckning: Draken 4	
Fastighetsadress: Enstigen 2	
Postnummer: 546 33	Ort: Karlsborg

Försäkringsbesiktning

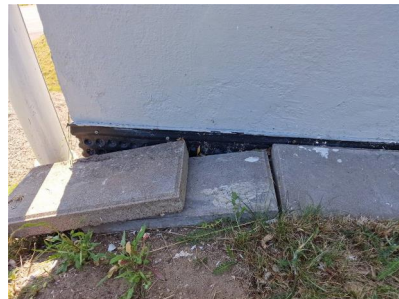
Utvändigt / Markförhållanden

- Utvändigt fuktskydd ligger oskyddat ovan mark.

Risk finns att det utvändiga fuktskyddet skadas och funktionen försämras.

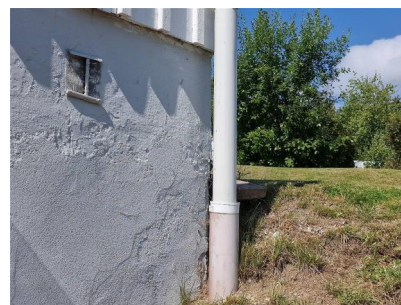
Utvändigt / Hängrännor / Stuprör

- Lövsilar finns inte.

När det saknas lövsilar så finns det risk att det blir stopp i dagvattenledningen.

För att hindra stopp i dagvattenledningar rekommenderas komplettering av lövsilar.

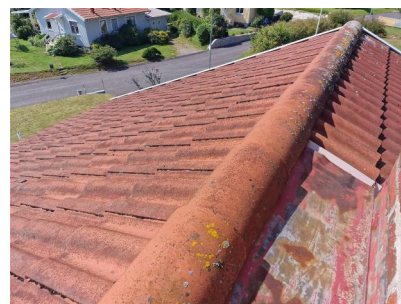
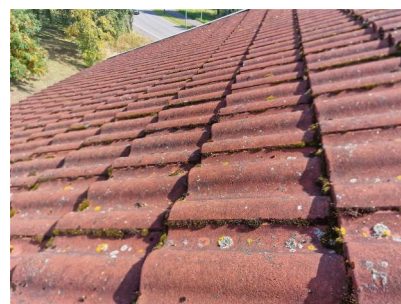
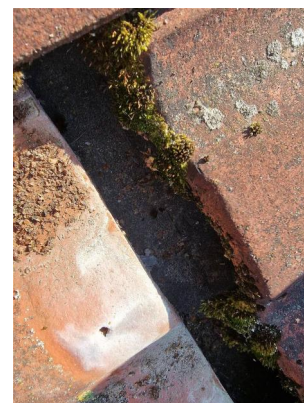
Utvändigt / Tak

- Äldre takplåtar som ej är utbytta vid takbyte.
- Mindre mängd mossa noteras på taket.

Taket är besiktigat från anliggande stege lutad mot hängränna samt från taksteg.

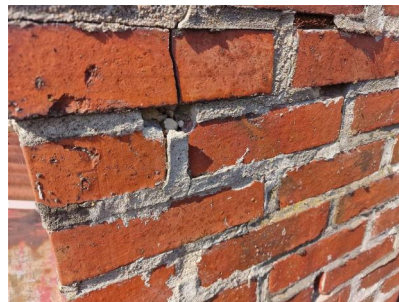
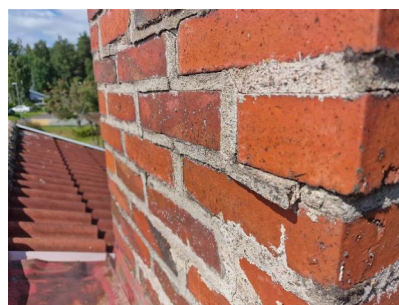
Utvändigt / Skorsten

- Fogsläpp och sprickor noteras på skorsten.

Rekommenderar att en fackman kontaktas för översyn och åtgärd.

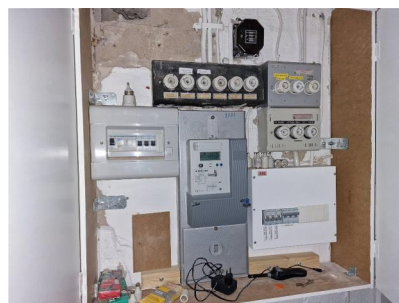
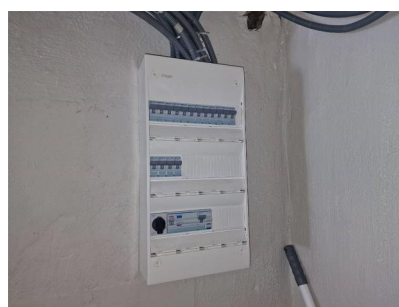
Hela huset / Allmänt

- El-centralen har jordfelsbrytare men saknar gruppförteckning..

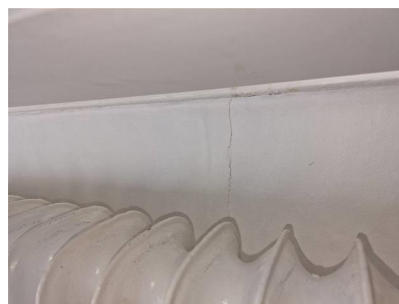
Entréplan / Sovrum 2

- Spricka noteras i vägg.

Detta är förväntat i äldre hus.

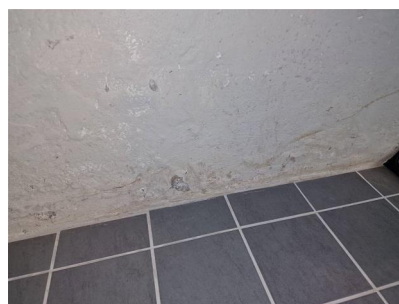
Källarplan / Allmänt

- Puts- och färgsläpp finns på källarväggar.

Väggarna har enligt fastighetsägaren ej återställts efter att tidigare fastighetsägare dränerat runt huset.

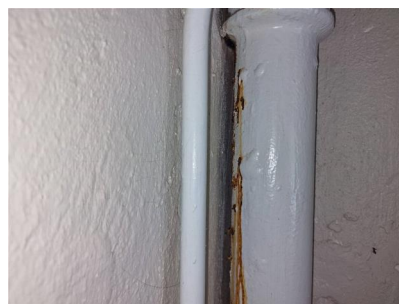
Källarplan / Pannrum

- Rost noteras på gjutjärnsrör.

Rekommenderar att en fackman kontaktas för översyn och eventuellt byte av röret.

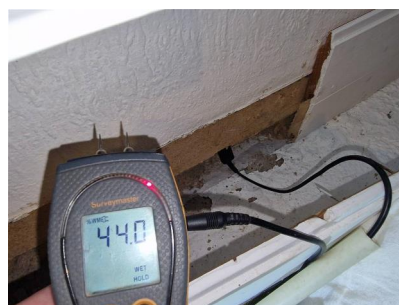
Källarplan / Förråd 1

- Vid kontroll av konstruktion uppmättes fuktvärden över kritisk nivå för mikrobiell tillväxt och mikrobiell lukt upplevdes.

Källargrundmurar med påreglade isolerade ytterväggar. Denna konstruktion får ofta skador på grund av naturlig fuktvandring. Fuktkvoten uppmättes till >28 % vilket anses som mättat. Gränsvärdet är 17 %.

Mätning gjordes i utreglad vägg bakom vägglister.
Väggens uppbyggnad är väggskiva, isolering, regler samt yttervägg.

Vi rekommenderar en fördjupad undersökning för att bedöma orsak och omfattning. Det är viktigt att tänka på att denna rekommendation om fördjupad undersökning gäller hela källarens påreglade vägg.

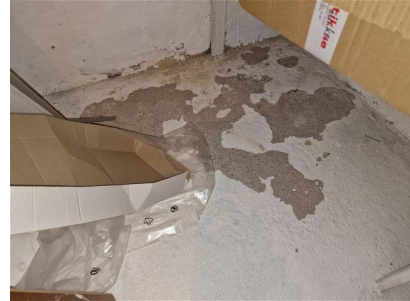
Källarplan / Förråd 2

- Färgsläpp noteras på golv.

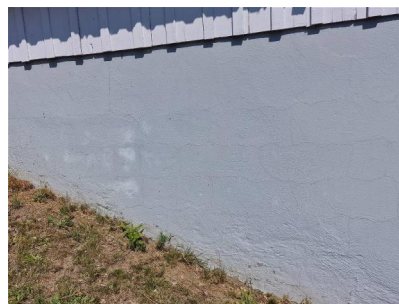
Utvändigt / Sockel

- Sprickor finns i sockel.

Dessa bedöms inte ha lett till bakomliggande skador.

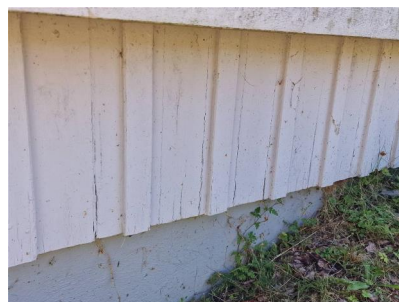
Utvändigt / Fasad

- Fasadpanelen är i behov av målning/underhåll.

Fasadbeklädnad och träkonstruktioner där målningsbehov finns riskerar att få fukt- och rötskador på grund av sämre vattenavvisande förmåga. För att öka livslängden på fasadbeklädnaden rekommenderas målning och underhåll.

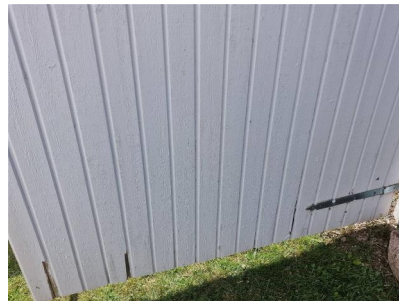
Utvändigt / Dörrar

- Dörr är i behov av målning/underhåll.

Dörrar där målningsbehov finns riskerar att få fukt- och rötskador på grund av sämre vattenavvisande förmåga.

För att öka livslängden på dörr rekommenderas målning och underhåll.

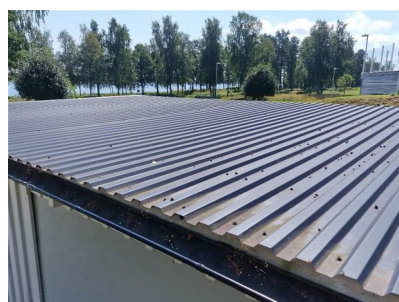
Utvändigt / Tak

- Något låg taklutning.

Se under notering "garage invändigt"

Taket är besiktigt okulärt från mark.

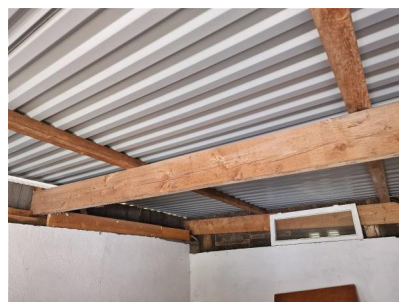
Garage invändigt / Garage

- Kondensskydd finns inte under plåttak.

Kondensskydd under plåttak med låg lutning medför risk för fuktpåverkan av takkonstruktion.

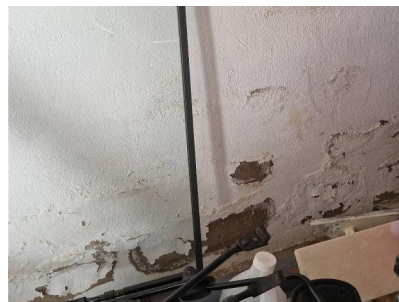
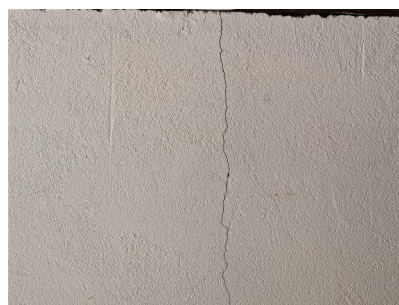
- Puts och färgsläpp noteras i nederkant på vägg och någon enstaka spricka noteras i grundmuren.
