# Besiktningssprotokoll

Anticimex Försäkringsbesiktning i samarbete med Fastighetsbyrån

Fastighetsbeteckning: Grinnemo 1:266	
Fastighetsadress: Rönnvägen 18	
Postnummer: 683 60	Ort: Ekshärad

Besiktningdatum: 2024-08-06	Protokollnummer: 68414600
Temperatur: 21 °C	Väderlek: Halvklart
Tekniker: Lennart Davidsson	
E-post: Lennart.Davidsson@anticimex.se	
Kontor: Karlstad	
Närvarande:

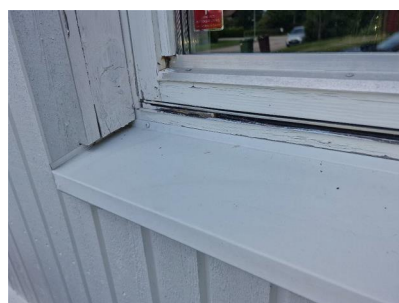
Mindre färgsläpp kan noteras.

Isolerglas är äldre.

Befintliga fönster är äldre vilket betyder att tätningen mellan fönsterrutorna kan vara sämre. Detta kan leda till att missfärgning/imma kan uppstå mellan glasrutorna.

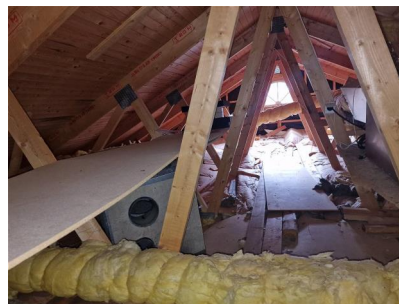
Vid kontroll av vinden uppmättes fuktvärden under kritisk fuktnivå för mikrobiell tillväxt och en normal lukt upplevdes.

Fuktkvoten i underlagstak/takbjälkar uppmättes vid besiktningstillfället till ca 8 %.

Risk för mikrobiell tillväxt föreligger om den relativa fuktigheten (RF) i den omgivande luften är över 75% vilket i furuvirke motsvarar en fuktkvot (FK) på 17%.

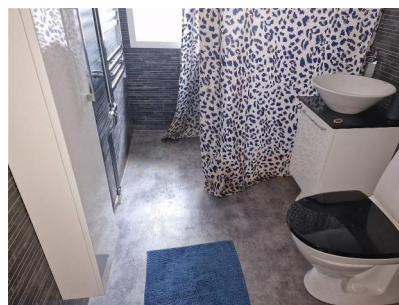
Plastmatta på golv och vägg.

- Rör förekommer genom golv
- Fönster placerad i duschzon

Fuktindikering i utrymmet gav inga förhöjda fuktindikationer.
