Fastighetsuppgifter

Österbo 1:13

**Besiktningssuppgifter**

Uppdragsnummer	WA4996
Besiktningsdatum	2024-08-05
Besiktningföretag	OBM Besiktning i Dalarna AB
Besiktningförrättare	Anders Totmar
Närvarande	Säljare
Giltig till och med	2025-08-05

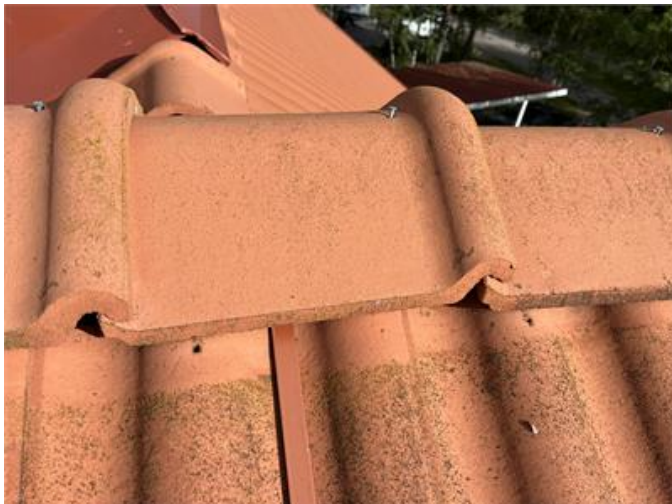
Tak		X			-Nockpannor har dålig överlappning mot översta pannraden, spikhål synliga. -Nocktätning saknas. -Enstaka sprucken takpanna invid takstege och hörn panna vid rännal saknas. -Viss moss/algpåväxt på takpannor, framförallt baksida. -Stuprör mynnar vid husliv. (Besiktat via takstege och plåtå)
Plåttak					-Tak på tillbyggnaden har ett s.k låglutande tak, låg lutning för aktuell takplåt, se mer info på bilaga Pos 1. -Klockspikar har börjat vandra, otätaspika bör ses över/bytas. (Besiktat via motlutande stege)
Fasad		X			-Underhållsbehov på fasadpanel och övriga trädetaljer, skrapa/måla. -Lokal röta i överliggare till altanräcke och lokalt på panel. -Värmepumpen saknar kondensavledning.
Fönster/dörrar		X			Äldre fönsterkassetter förekommer, se därför info på protokollets sista sida pos. 11.
Sockel/mark		X			Putssläpp och sockelsprickor förekommer.

Bilden visar nockpannor och översta panraden på tak.

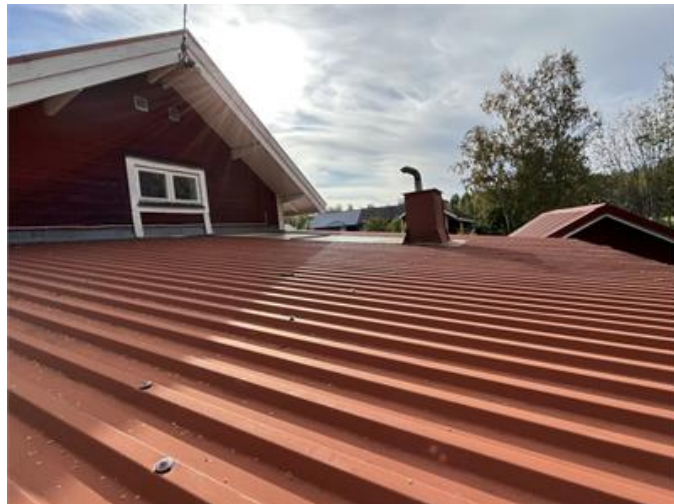
Låglutande plåttak med äldre klockspikar.

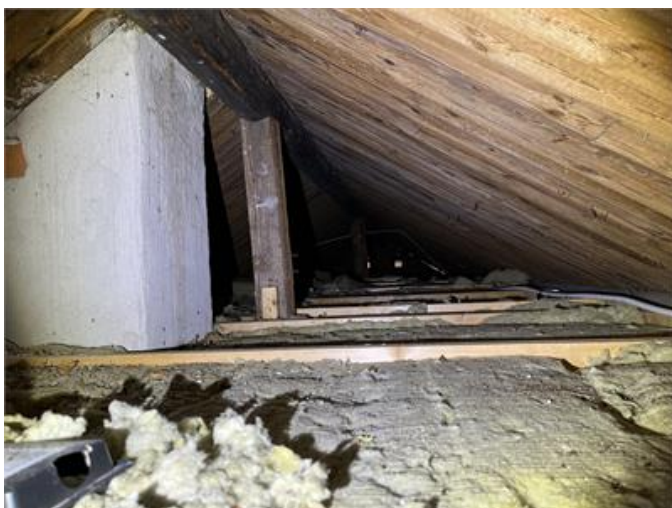
Besiktningresultat					
Bedömningsskala: 1 = Utan anmärkning, 2 = Påpekande, 3 = Bör åtgärdas, 4 = Ej besiktningbart					
Byggnadsdel	1	2	3	4	Anmärkning
Vind		X			Mikrobiella missfärgningar/blånader och äldre torra fuktmärken på underlagstak. (Besiktad via lucka)
Vind tillbyggnad	X				(Besiktat via lucka)
Kattvind	X				
Kattvind 2		X			Torra äldre fuktmärken kring murstock.
Övreplan		X			Rikligt med golvknarr och golvsvikt.
Allrum		X			Mindre spricka i fönsterglas.
Skrubb	X				
Förråd	X				
Sov 1	X				
Trapp		X			Handledare saknas.
Entreplan					
Hall	X				
Bad/wc		X			-Golvbrunnen ej utbytt i samband med renovering. -Förhöjningsringar förekommer till golvbrunn, ej nedtryckta i slutläge och glipar. -Rör genomföring förekommer genom vägg i våtzon, hålls under uppsikt. -Låg tröskel, uppvik saknas.
Sov 1	X				
Kök	X				
Förrum	X				
Sov 2	X				
Vardagsrum		X			Täcklock till eldosa saknas.
Groventre	X				
Utvändigt

Bild tagen på vind.

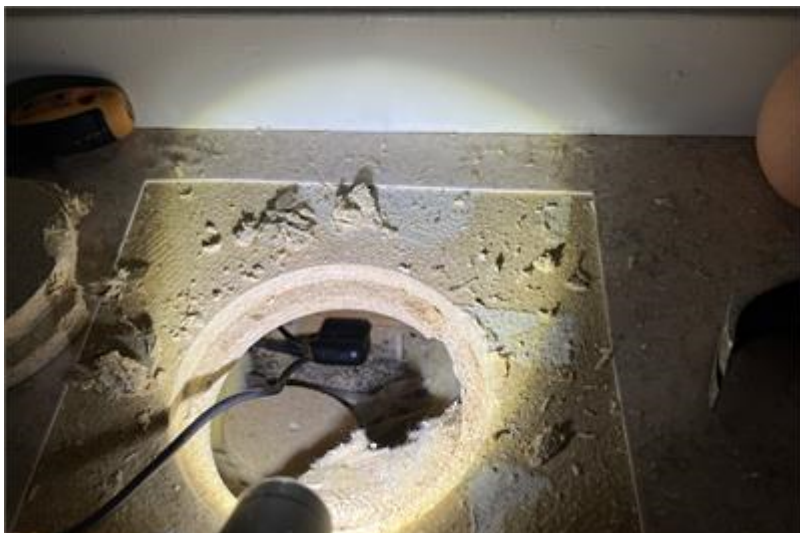
Bilaga 1 för kontroll av valda konstruktioner

Byggnadsdel	Uppreglat golv
Konstruktionsdel	Syll
Konstruktionsuppbyggnad	Plastmatta, spånskiva, regel/isolering, pallning, syllpapp, betong

Konstruktionskontrollen utfördes i det uppreglade golvet i sov 1.
Det uppmätta fuktvärdet var 14-15% FK (Fuktkvot) Musspillning noterades i provhål.

Det kritiska gränsvärdet för mikrobiell tillväxt brukar anges till ca 17% fuktkvot (FK).
Notera att stickprovsmässig undersökning är utförd samt att mätvärden normalt sett kan variera över årstiderna.
För att säkert fastställa konstruktionens kondition och fuktstatus måste en mer omfattande undersökning utföras.

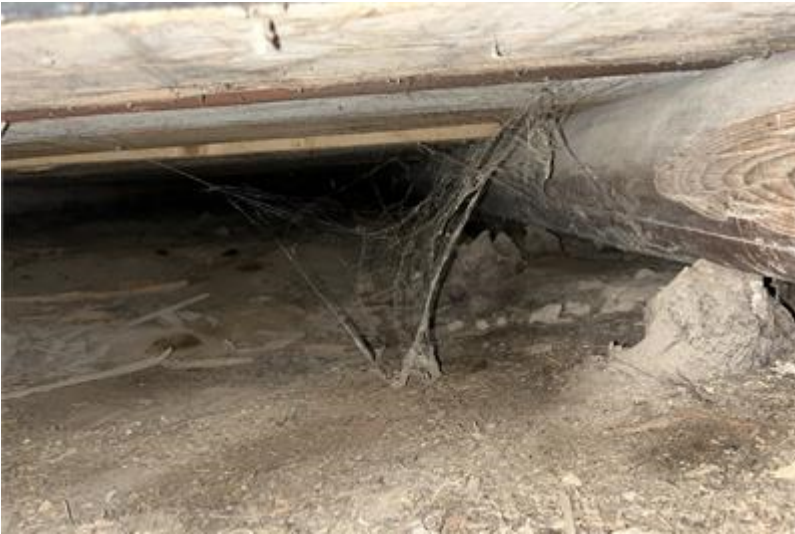
Bilaga 2 för kontroll av valda konstruktioner

Byggnadsdel	Torpargrund
Konstruktionsdel	Blindbotten
Konstruktionsuppbyggnad	Övergolvs, regel/isolering, blindbotten

Konstruktionskontrollen utfördes via sockelventil upp i blindbotten. Det uppmätta fuktvärdet var 20-21% FK (Fuktkvot)

Byggspill och organiskt material noteras på markytan. Viss avvikande lukt vid ventilationshål.

Det kritiska gränsvärdet för mikrobiell tillväxt brukar anges till ca 17% fuktkvot (FK).

Notera att stickprovsmässig undersökning är utförd samt att mätvärden normalt sett kan variera över årstiderna. För att säkert fastställa konstruktionens kondition och fuktstatus måste en mer omfattande undersökning utföras.
