Besiktningssprotokoll

Anticimex Försäkringsbesiktning i samarbete med Fastighetsbyrån

Fastighetsbeteckning: Laxåskogen 2:76	
Fastighetsadress: Smedjegatan 16	
Postnummer: 695 32	Ort: Laxå

Försäkringsbesiktning

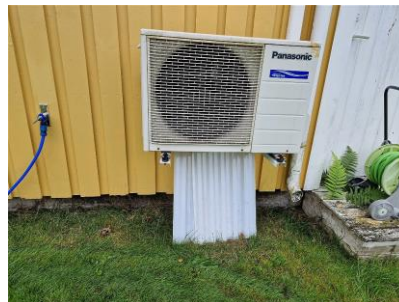
Kondensvatten från luftvärmepumpens utedel leds inte bort från husgrunden.

Detta medför ökad risk för att vatten tränger in i anslutande konstruktioner, vilket i sin tur kan leda till fuktrelaterade skador. Observera att besiktning av byggnadens värmesystem eller värmepumpen inte har ingått i uppdraget.

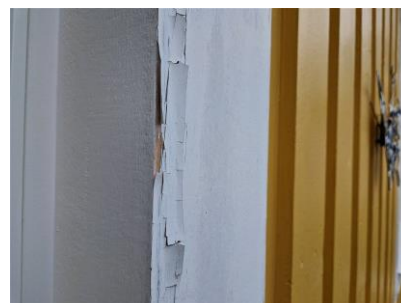
- Fönster och karm är i behov av målning/underhåll lokalt.

Fönsterbågar och fönsterkarmar där målningsbehov finns riskerar att få fukt- och rötskador på grund av sämre vattenavvisande förmåga.

För att öka livslängden på fönster rekommenderas målning och underhåll.

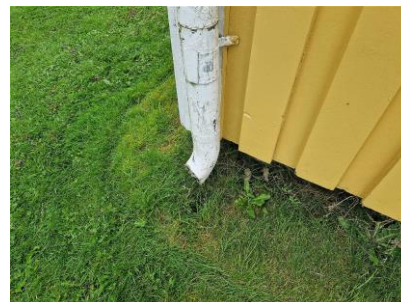
- Stuprör avslutas nära husliv.
- Stuprör läcker lokalt.

Stuprör som avslutas intill husliv (ovan mark) eller läcker kan medföra en ökad fuktbelastning på grundmur/sockel med fuktrelaterade skador som följd.

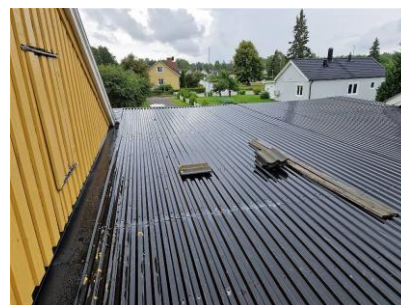
- Yttertaket på hus och garage är äldre.
- Lokala hål finns i takpannor.
- Flertalet lagningar finns i plåttak.

Takpannor, korrugerad plåttak, plåtdetaljer och underlagspapp har enligt vår bedömning en begränsad livslängd. Eftersom taktäckning är äldre har det ett minskat motstånd mot vatteninträngning. Detta i sin tur kan leda till fuktskador på träläkt och vidare ner i underliggande konstruktioner.

- Låglutande tak av korrugerad plåt har fel taktäckning.

Taktäckningen av plåt är inte anpassad till taklutningen. Risk finns för läckage med fuktskador som följd.

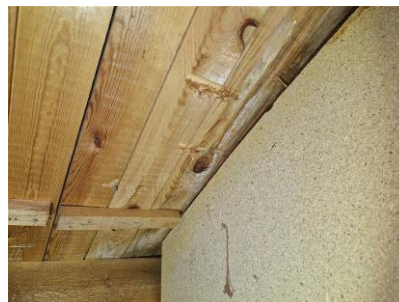
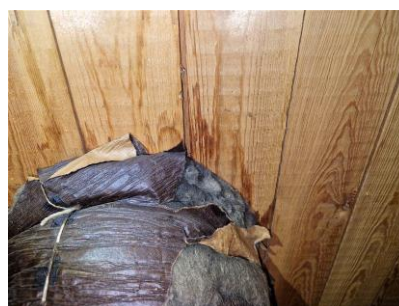
- Fuktbläckor noterades i underlagstaket vid rörgenomföring och i tak/väggvinkel.
- Fukttindikering utan anmärkning vid besiktningstillfället.

Fuktbläckor kan bero på olika saker, och kan vara ett tecken på en tidigare eller ett pågående läckage.

Vi rekommenderar en fördjupad undersökning för att bedöma orsaken till och omfattningen av detta.

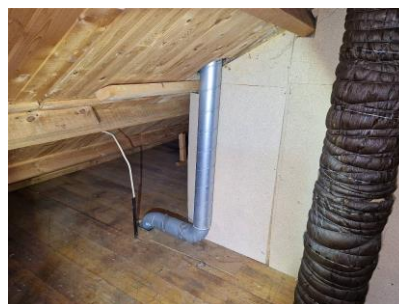
- Oisolerat ventilationsrör noterades på vinden.

Oisolerade ventilationsrör kan leda till kondensbildning och fuktrelaterade skador.

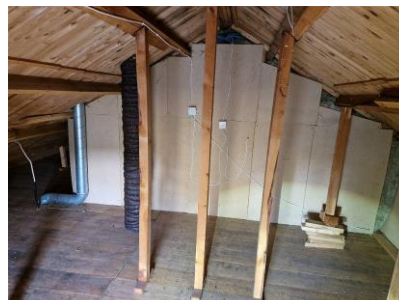
- Vid kontroll av vinden uppmättes fuktvärden under kritisk fuktnivå för mikrobiell tillväxt och en normal lukt upplevdes. Fuktkvoten i underlagstak/takbjälkar uppmättes vid besiktningstillfället till ca 8 %.
- Detta värde varierar dock under året beroende på årstid och utomhusklimat.

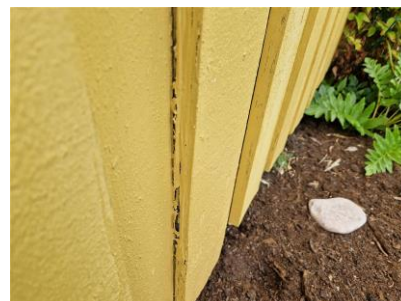
- Fasadpanelen är i behov av målning/underhåll.

Fasadbeklädnad och träkonstruktioner där målningsbehov finns riskerar att få fukt- och rötskador på grund av sämre vattenavvisande förmåga. För att öka livslängden på fasadbeklädnaden rekommenderas målning och underhåll.

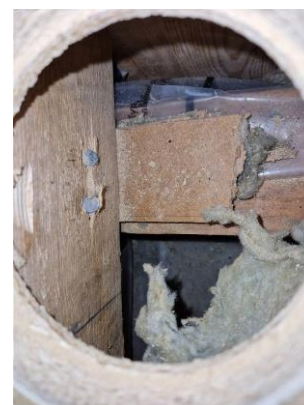
Provplats: Sovrum 1

- Vid kontroll av den uppreglade golvkonstruktionen uppmättes fuktvärden över kritisk nivå för mikrobiell tillväxt och avvikande lukt upplevdes från provhål.
(Denna konstruktion finns i entréhall och sovrums 1).
- Lukten som noterades från provhål finns även i utrymmet men mindre markant.

Konstruktionens uppbyggnad: Betongplatta - åldersbeständig plast-träreglar - mineralull- spånskiva- plastmatta - klickgolv.
Fuktkvoten uppmättes till 17,5 % i träregel.

Vi rekommenderar en fördjupad undersökning för att bedöma orsaken till och omfattningen av detta. Det är viktigt att tänka på att denna rekommendation om fördjupad undersökning gäller hela husets uppreglade golvkonstruktion.

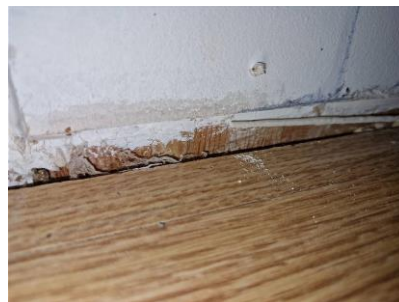
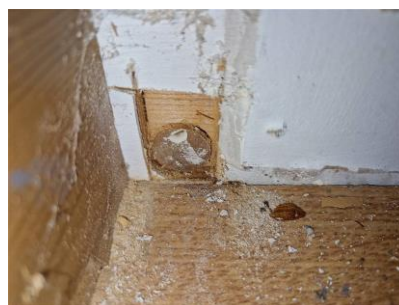
- Vid kontroll av husets vägg och syllkonstruktion uppmättes fuktvärden under kritisk nivå för mikrobiell tillväxt och normal lukt upplevdes. (Denna konstruktion finns i hela huset (bortsett från entréhall och sovrum 1).

Grundläggningen består av en betongplatta på mark utan underliggande isolering och med ytskikt, syll och innervägg dikt an betongen.

Fuktkvoten uppmättes till 12 % i ytterväggssyll.

Fuktkvoten uppmättes till 10% i väggens underkant.

Flytande golvkonstruktion och eventuella väggssyllar riskerar att drabbas av fuktskador på grund av naturlig fuktpåverkan om fuktskyddet är bristfälligt utfört alternativt saknas. Fuktvandring kan ske från marken genom betongen till organiskt material genom så kallad kapillärsugning och diffusion, vilket kan leda till skador med lukt av mikrobiell karaktär. Om väggssyllarna är tryckimpregnerade kan även en kemisk lukt förekomma.

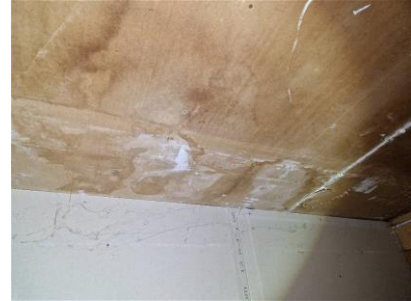
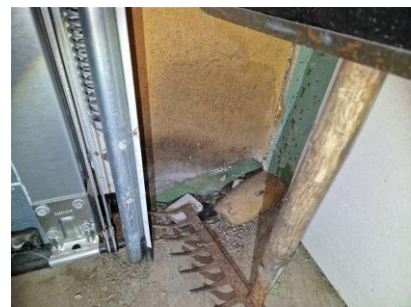
- Fuktfleck noterades i taket och på väggen.
- Fukttindikering utan anmärkning vid besiktningstillfället.

Fuktflecken kan bero på olika saker, och kan vara ett tecken på en tidigare eller en pågående fuktskada.

Vi rekommenderar en fördjupad undersökning för att bedöma orsaken till och omfattningen av detta.

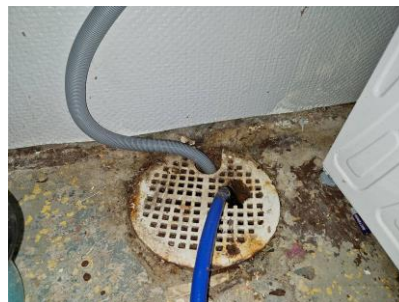
- Gjutjärnsbrunn finns i utrymmet.

Det finns risk att golvbrunnen rostar sönder.

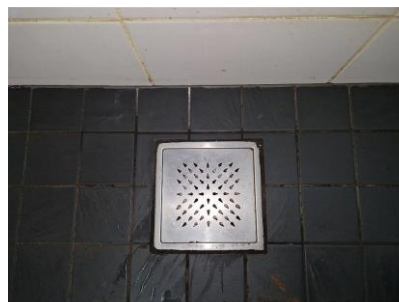
- Golvbrunnen är placerad nära vägg.

Det finns risk att tätskiktet inte har kunnat anslutas på rätt sätt eller att det lossnar i förtid, vilket kan leda till fuktskador.

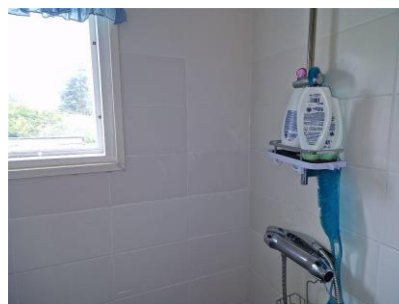
- Duschen är placerad nära ett fönster.

Duschens placering i våtutrymmet utgör en risk för fuktskador i fönster- och väggkonstruktionen.

För att minska risken för fuktskador på fönster och väggkonstruktion rekommenderas att man skyddar fönstret mot vattenbegjutning.

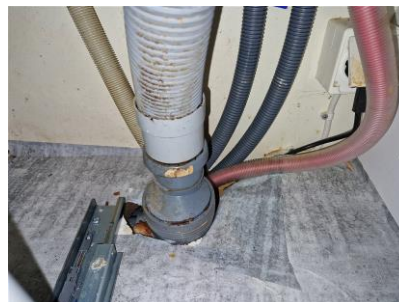
- Tätt fuktskydd saknas i diskbänkskåp.

Utan fuktskydd är det svårt att upptäcka läckage från rörledningar. Vatten kan då tränga in i omkringliggande konstruktioner och orsaka fuktskador.

För att upptäcka eventuella läckage, installera ett tätt fuktskydd.

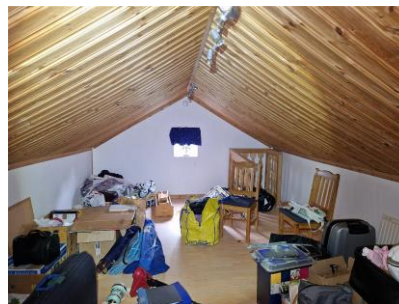
Inget att notera.

Kontroll av konstruktion kunde genomföras då innertak är parallellisolerat mot yttertak.
