Anticimex Överlåtelsebesiktning av småhus - nivå 2

Fastighetsbeteckning: Björnsnäs 1:18	
Fastighetsägare: Dödsbo efter :Birgitta Maria Kristina Ljung	
Fastighetsadress: Norrsvägen 28	
Postnummer: 616 90	Ort: Åby

Besiktningdatum: 2024-08-06	Protokollnummer: 68414158
Temperatur: 24 °C	Väderlek: Sol
Tekniker: Christian Gyllemo	
E-post: christian.gyllemo@anticimex.se	
Kontor: Norrköping	
Närvarande: Ingen närvarande vid besiktningstillfället.

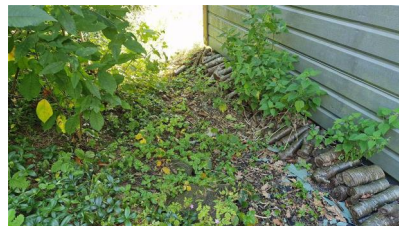
Utvändigt / Markförhållanden

Marken lutar mot huset från baksidan.

Detta kan innebära en ökad fuktbelastning mot grunden vilket i sin tur kan orsaka fuktskador i huset.

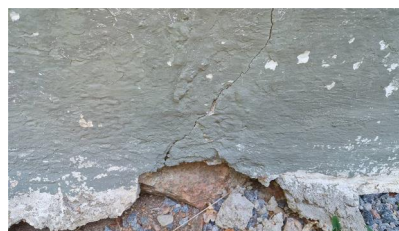
Utvändigt / Sockel

Sprickor/släpp finns i sockel.

Detta kan leda till fukt- och frysskador i konstruktionen.

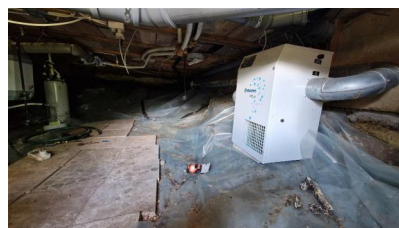
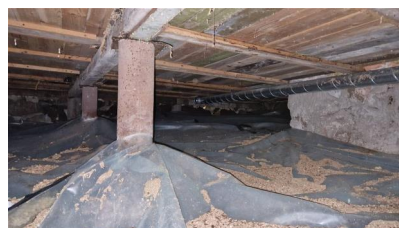
Utvändigt / Krypgrunder

Avfuktaren har funktionsbrister.

Varmvattenberedare mm. i utrymmet, markplast finns.

När avfuktaren inte fungerar ökar risken för fuktskador i grunden. Avfuktarens syfte är att skapa ett torrare klimat i grunden.

Markplast finns, organiskt material förekommer på plasten.

I båda krypgrunderna uppmättes fuktkvot 22%.

Risk för mikrobiell tillväxt föreligger vid 17%.

Jag rekommenderar kontakt med installationsföretaget för kontroll och åtgärd av avfuktaren samt skadedjurstekniker gällande myror.

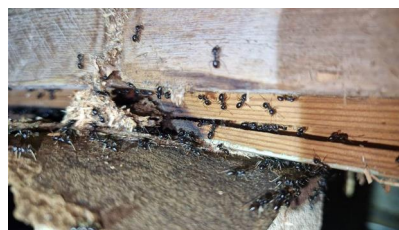
Lucka 2:

I denna del noteras även kraftig aktivitet med myror.

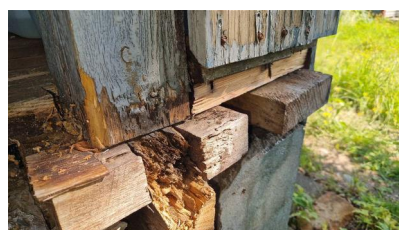
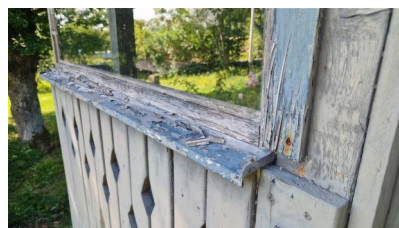
Utvändigt / Altan under tak

Delar av altanen upplevs vara i sämre skick, rekommenderar kontakt med snickare för att säkerställa dess funktion.

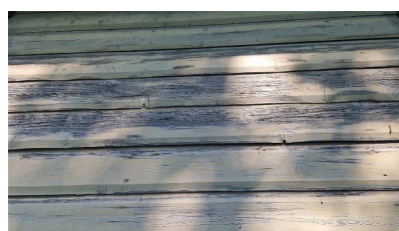
Utvändigt / Fasad

Fasadpanelen samt övriga snickerier och ytor är i behov av målning/underhåll.

Fasadbeklädnad och träkonstruktioner där målningsbehov finns riskerar att få fukt- och rötskador på grund av sämre vattenavvisande förmåga.

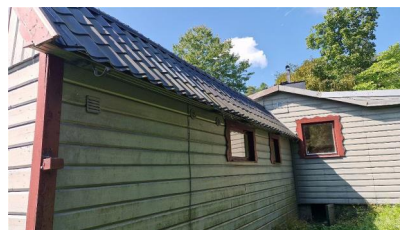
Hängränna & stuprör saknas.

När hängrännor/stuprör saknas utsätts fasad och grund för ökad fuktbelastning, vilket i sin tur kan leda till fuktskador i bakomliggande konstruktioner.

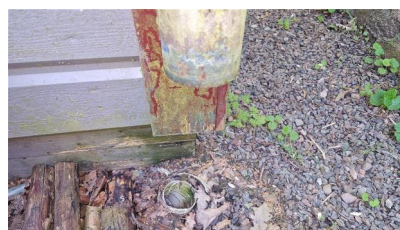
Stuprör är bristfälligt anslutna / ej anslutna till markledning, lokala fuktuppsug förekommer.

Stuprör som avslutas intill huset (ovan mark) kan medföra en ökad fuktbelastning på grundmur/sockel som i sin tur kan leda till fuktrelaterade skador.

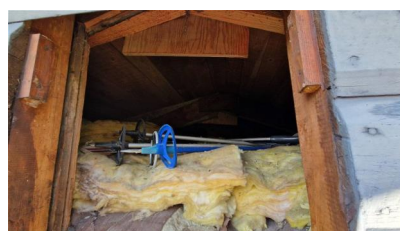
Utvändigt / Vind

Lucka utvändigt.

Vind/vindar går ej att besikta pga. höjd/tillgänglighet.

I anslutning till lucka uppmättes fuktkvot strax under 8%.
Risk för mikrobiell tillväxt föreligger vid 17%.

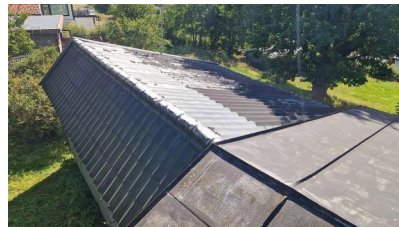
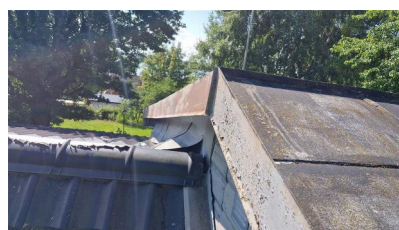
Utvändigt / Tak

Tak besiktat via stege från baksidan upp till tak.

Del av taket är äldre, taket i sin helhet bedöms vara i behov av översyn gällande plåtarbete mm.

Jag rekommenderar kontakt med takläggare för att säkerställa yttertakens funktion.

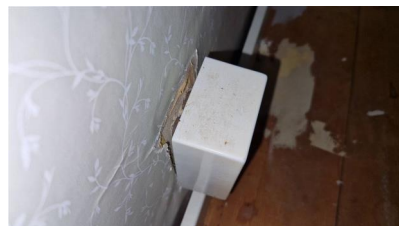
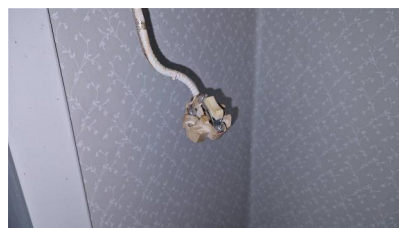
Entréplan / Allmänt

Eluttag är lösa och sladdar hänger lite överallt.

Jag rekommenderar kontakt med elektriker.

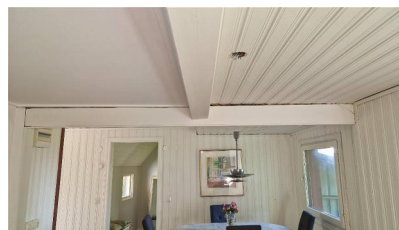
Entréplan / Vardagsrum

Innerttak/ takbjälke upplevs bukta.

Rekommenderar kontakt med fackman för att säkerställa dess funktion.

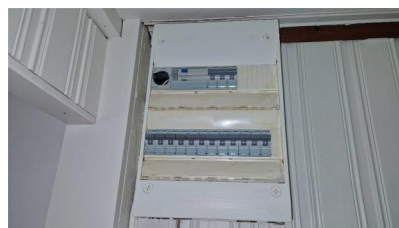
Jordfelsbrytare finns installerad vid el-centralen, gruppförteckning saknas.

Gruppförteckning är en lista som ska vara placerad vid elcentralen. Den visar vilka säkringar som är anslutna till vilka armaturer, vägguttag och apparater. Den är också till för att underlätta vid felsökning och elarbeten.
