Besiktningssprotokoll

Anticimex Försäkringsbesiktning i samarbete med Fastighetsbyrån

Fastighetsbeteckning: Båberg 3:47	
Fastighetsadress: Båberg 307	
Postnummer: 462 93	Ort: Vänersborg

Besiktningdatum: 2024-08-05	Protokollnummer: 68420766
Temperatur: 20 °C	Väderlek: Halvklart
Tekniker: Tommy Pettersson	
E-post: tommy.pettersson@anticimex.se	
Kontor: Uddevalla	
Närvarande: Ägare Mäklare

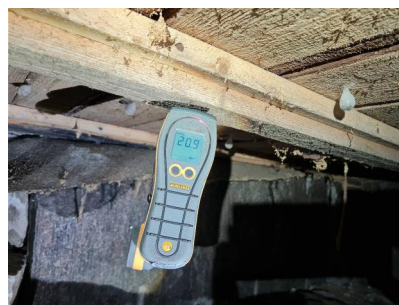
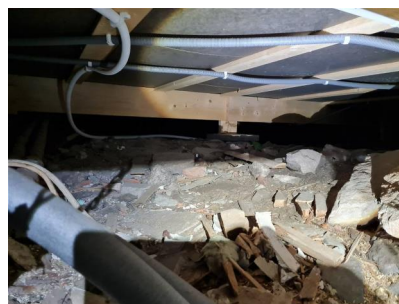
Utvändigt / Torpargrund

Vid kontroll av konstruktion uppmättes fuktvärden över kritisk fuktnivå.

Fuktkvoten uppmättes till 16-21 % i golvbjälklaget.

Risk för mikrobiell tillväxt föreligger om fuktkvoten överstiger 17%.

Längs delar av markytan kvarstår organiskt material (byggspill).

Uteluftsventilerade torpargrunder med bjälklag av organiskt material har ofta fuktskador på grund av naturlig fuktpåverkan. Detta kan resultera i mikrobiella skador. För att undvika detta så måste grundens klimat bli torrare.

Läs Anticimex faktablad om uteluftsventilerade kryppgrunder för tips och råd.

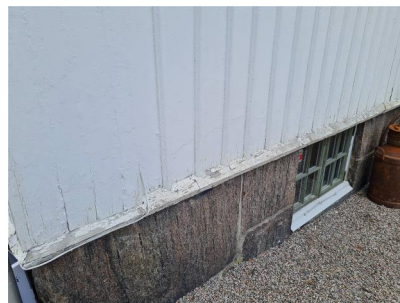
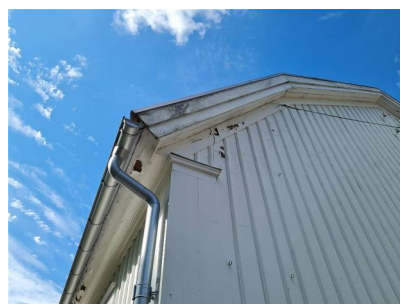
Utvändigt / Fasad

Fasadpanelen är i behov av målning/underhåll.

Under åren har troligen fasaden blivit målad med modern akrylatfärg ovan ursprunglig linolja färg.

För att öka livslängden på fasadbeklädnaden rekommenderas målning och underhåll.

I samband med ommålning kan visa delar av panelbrädorna kanske behöva bytas ut.

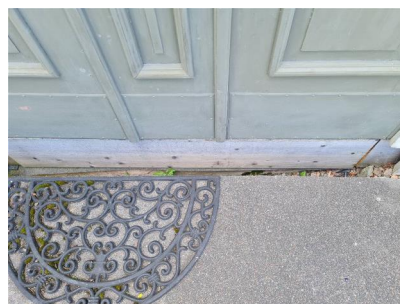
Utvändigt / Dörrar

Tröskelbleck saknas under entrédörrar.

Avsaknad av tröskelbleck medför att det finns risk för att vatten kan rinna in och orsaka fuktskador på tröskel och/eller i kringliggande vägg och bjälklag.

Torrspäckor finns på balkongdörr.

Dessa bedöms inte ha lett till bakomliggande skador.

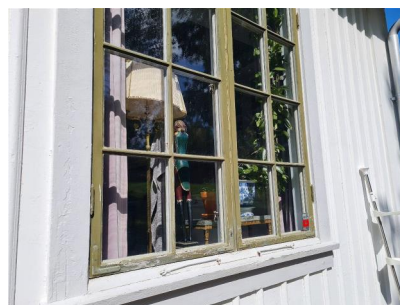
Utvändigt / Fönster

Fönster (2-glas kopplade) är i behov av förebyggande underhåll, kittning/målning.

För att öka livslängden på fönster rekommenderas målning och underhåll.

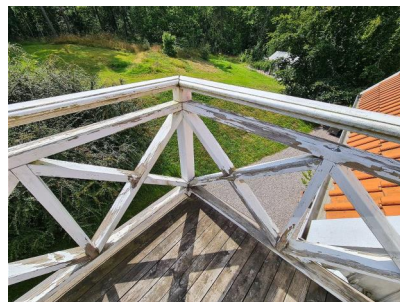
Utvändigt / Balkong

Balkongräcke och övriga träkonstruktioner är i behov av målning/underhåll.

För att öka livslängden på balkongen rekommenderas målning och underhåll.

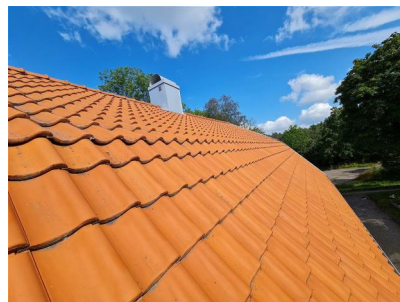
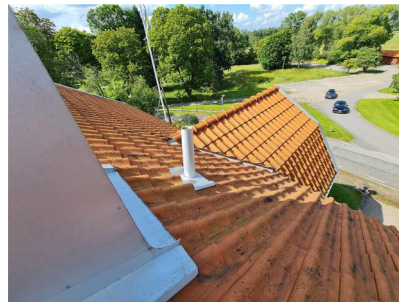
Utvändigt / Tak

Av säkerhetsskäl har besiktning av yttertaket har genomförts från mark, balkong och befintlig sotar/takstege.

Därifrån kunde de närmaste takpannorna lyftas, underliggande tätskikt/läkt kontrolleras.

Inget att notera vid besiktningen.

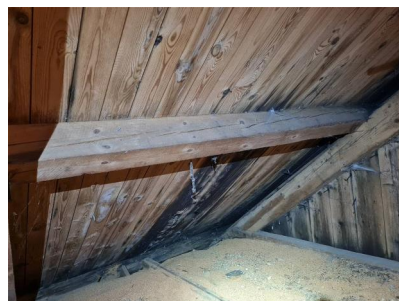
Utvändigt / Vind

Underlagstaket har äldre fuktfläckar.

Noterade fuktfläckar uppstod innan takomläggningen.

Vid kontroll av vinden uppmättes fuktvärden under kritisk fuktnivå för mikrobiell tillväxt och en normal lukt upplevdes.

Fuktkvoten i underlagstak/takbjälkar uppmättes till 10 %.

Risk för mikrobiell tillväxt föreligger om fuktkvoten överstiger 17%.

Av säkerhetsskäl har utrymmet kontrollerats ifrån befintlig landgångar, övriga delar har okulärt besiktigats med hjälp av digital kamera.

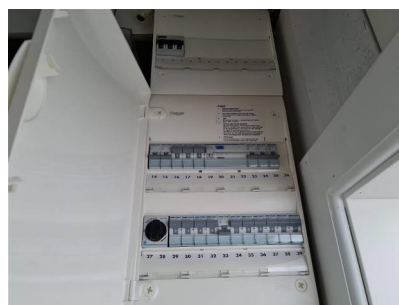
Hela huset / Allmänt

Jordfelsbrytare finns installerad vid el centraler (placerad entré, övre och källarplan).

Funktionskontroll av jordade eluttag i kök och våtrum noterades inga avvikelser.

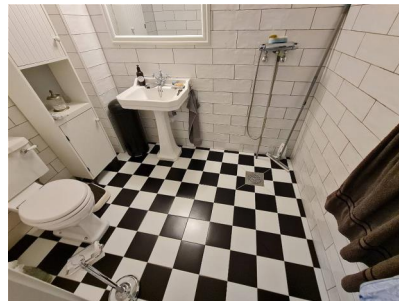
Övre plan / Dusch / Toalett

Frånluftsventilation saknas i utrymmet.

Frånluftsventilationens uppgift är att transportera bort bland annat emissioner, fukt, lukt och föroreningar från huset.

Vi rekommenderar att du kontaktar en ventilationsentreprenör för undersöka och säkerställa ventilationssystemets funktion.

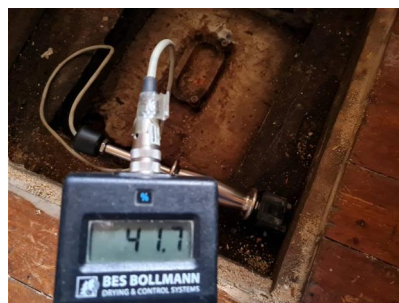
Källarplan / Allmänt

Puts/färgsläpp finns på källarväggar.

Uppreglad golvkonstruktion med trädetaljer dikt an betongen finns i gillestuga / hobbyrum

Kontroll konstruktion utförd via befintlig lucka i golvkonstruktion i gillestuga/hobbyrum.

Fuktkvoten uppmättes >28 % i golvreglar/konstruktion.

Risk för mikrobiell tillväxt föreligger om fuktkvoten överstiger 17%.

Puts/färg och täta ytskikt som släppt från underlaget invändigt på källarytterväggarna/golv är ett tecken på att källarens utvändiga fuktskydd inte längre fungerar tillfredsställande. För att åtgärda detta måste källarens utvändiga fuktskydd förbättras.

Det rekommenderas att befintliga konstruktioner tas bort och bakomliggande konstruktioner kontrolleras för eventuella skador. Vid behov ersätts med oorganiska konstruktioner.

Läs Anticimex faktablad om källare för tips och råd.
