Hökhult 1:15

Hökhult 2

| Uppdragsnummer | G23173 |
| Besiktningsdatum | 2024-07-31 |

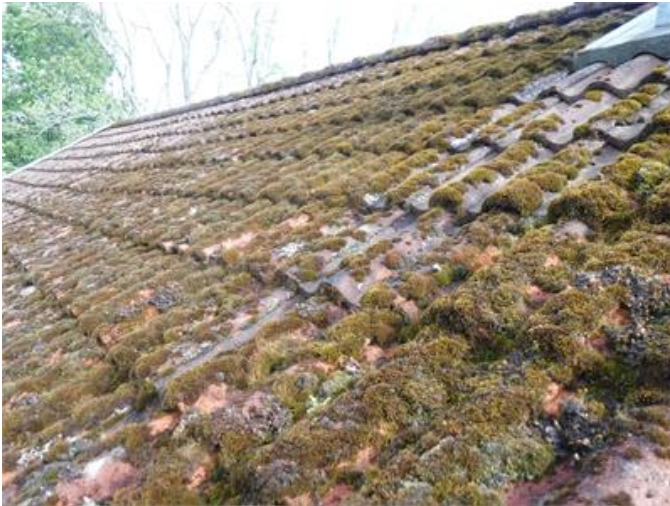
| Besiktningsresultat | | | | | |
|---|---|---|---|---|---|
| Tak | | | X | | Yttertaket är äldre, se vidare under kommentarer och riskanalys på sida 5. |

Yttertaket består av betongpannor och har ett äldre yttertak (listtäckning) som undertak. Taket är besiktigt från marken och från stege på taket. Takpannorna börjar bli äldre och kan ha ett minskat motstånd mot fuktgenomträngningar som kan leda till fuktskador i underliggande konstruktioner. Det finns rikligt med mossor på takpannorna som ökar fuktbelastningen mot taket. Någon vindskiva är i behov av underhåll/byte. Skador noterades på undertaket på utbyggnaden på baksidan. Det finns inget väderskydd på skorstenen. Med en stigande ålder rekommenderas regelbunden översyn och underhåll.

Tak: Det finns rikligt med mossor på takpannorna som ökar fuktbelastningen mot taket. Någon vindskiva är i behov av underhåll/byte. Med en stigande ålder rekommenderas regelbunden översyn och underhåll.

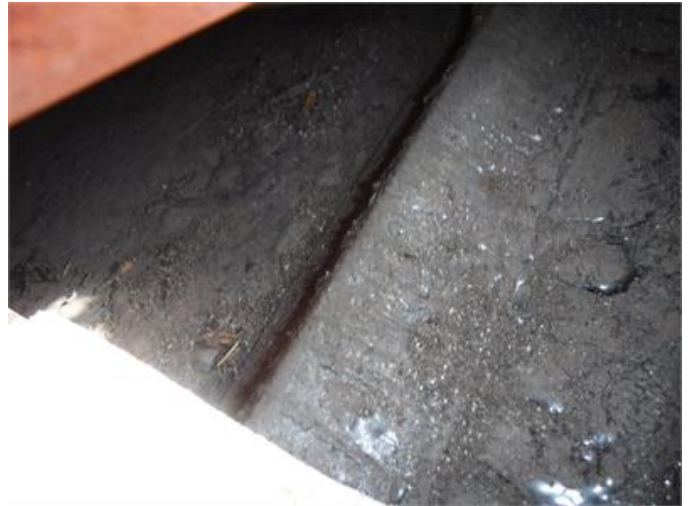
Tak: Yttertaket består av betongpannor och har ett äldre yttertak (listtäckning) som undertak.

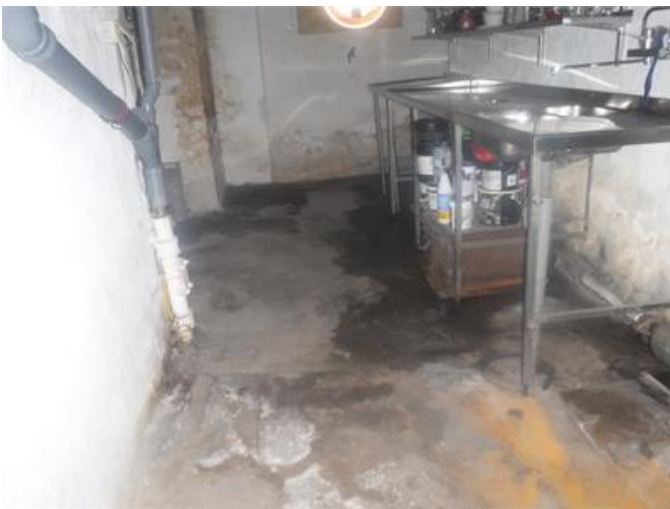
| Besiktningsresultat | | | | | |
|---|---|---|---|---|---|
| Allmänt | | | X | | Det finns spår av fuktrinträngningar i källaren se vidare under kommentarer och riskanalys på sida 5. |
| | | | | | Det finns äldre avloppstammar och golvbrunnar i betongplattan av gjutjärn med rostangrepp vilket ökar risken för stopp och läckage. |

Källaren upplevdes fuktig och vid besiktningen noterades spår av fukt/vatteninträngningar. Risk finns att avvikande lukter sprids och upplevs i boendemiljön (främförallt då trappan är helt öppen upp till köket. Att viss fuktinträngning behöver inte vara något problem så länge man undviker täta och organiska material i anslutning mot ytterväggar och betongplattan. Se vidare i bilagan på sida 8.

Källaren - Allmänt: Det noterades spår av fukt/vatteninträngningar. Det finns äldre avloppstammar och golvbrunnar i betongplattan av gjutjärn med rostangrepp vilket ökar risken för stopp och läckage.

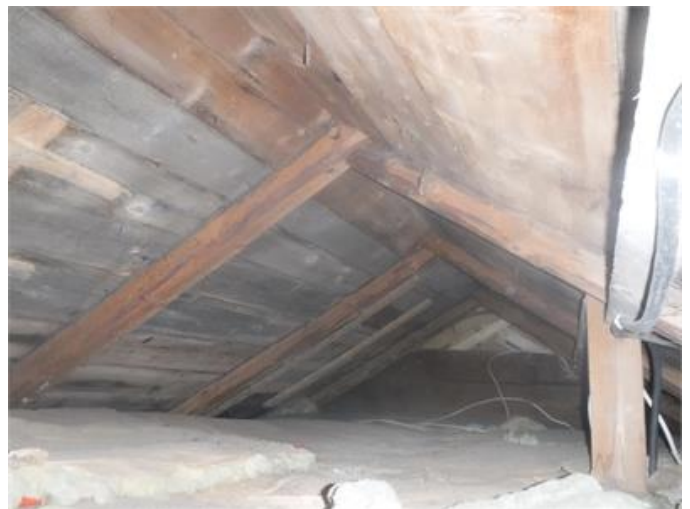
| Besiktningsresultat | | | | | |
|---|---|---|---|---|---|
| Vind | | X | | | Det finns lokala mikrobiella tillväxter/fläckar på insidan av yttertaket, ingen hög fukt mättes vid besiktningen. |

Vind: Det finns lokala mikrobiella tillväxter/fläckar på insidan av yttertaket.

| Besiktningsresultat | | | | | |
|---|---|---|---|---|---|
| | | | | | Vindsutrymmerna är svårare att bedöma sommartid då det blir väldigt varmt i utrymmet (torkar ut). Det rekommenderas kontroller utrymmet vid kallare årstid/sämre väderlek. |

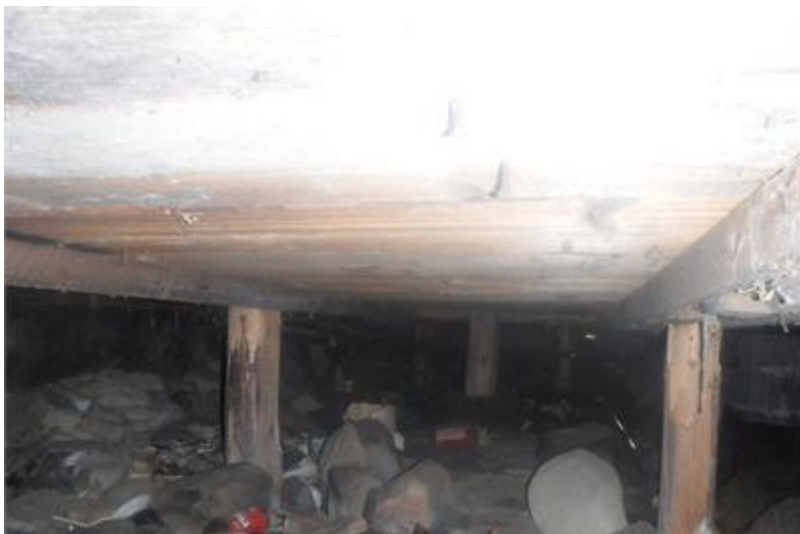
En torpargrund betecknas som en riskkonstruktion med avseende på fukt- och mikrobiella skador. Risk finns att avvikande lukter sprids och upplevs i boendemiljön. Befintlig grund går det inte att komma in i då det saknas lucka. Kontroll har utförts genom grundmursventil utvändigt, se vidare i bilagan på sida 7.

Kontrollen och bilden är tagen utvändigt genom en grundmursglugg.  
Kontroll av konstruktion visade fuktkvoter på över 20% i bottenbjälklaget. Det kritiska gränsvärdet för mikrobiell tillväxt brukar anges till ca 16-17% fuktkvot (FK).  
Fuktkvoten i en torpargrund växlar med årstiderna. I normalfallet är fuktbelastningen mot grunden som högst under sommartid (juni-augusti) för att sjunka under vinterhalvåret.

Notera att stickprovsmässig undersökning är utförd och för att säkert fastställa konstruktionens kondition och fuktstatus måste en mer omfattande undersökning utföras. Det rekommenderas öppna upp en lucka.

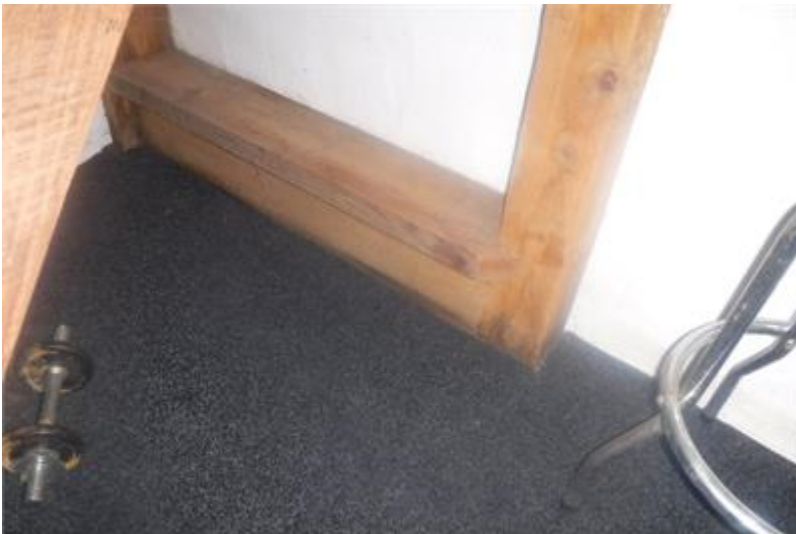
Kontroll av konstruktion visade fuktkvot på över 28% i nedre delar av stolpar under trappan och rötskador noterades. Det kritiska gränsvärdet för mikrobiell tillväxt brukar anges till ca 16-17% fuktkvot (FK). Det noterades spår av fukt/vatteninträngningar på insidan av ytterväggar och betongplattan.

Det rekommenderas en vidare undersökning av källaren för bedömning av åtgärder.
