Besiktningssprotokoll

Anticimex Försäkringsbesiktning i samarbete med Fastighetsbyrån

Fastighetsbeteckning: Gunnerud 1:64	
Fastighetsadress: Gunnerud 21	
Postnummer: 683 61	Ort: Ekshärad

Besiktningdatum: 2024-08-06	Protokollnummer: 68400953
Temperatur: 17 °C	Väderlek: Molnigt
Tekniker: Lennart Davidsson	
E-post: Lennart.Davidsson@anticimex.se	
Kontor: Karlstad	
Närvarande:

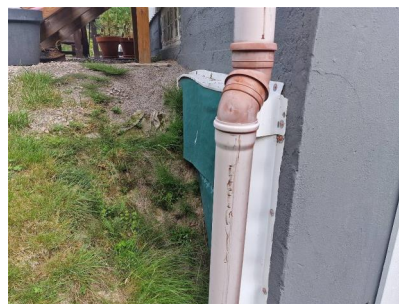
Utvändigt / Sockel

Utvändig isolering omkring källare delvis synlig vid garageinfart.

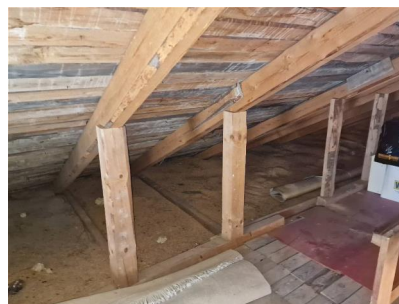
Utvändigt / Vind

✓ Vid kontroll av vinden uppmättes fuktvärden under kritisk fuktnivå för mikrobiell tillväxt och en normal lukt upplevdes.

Fuktkvoten i underlagstak/takbjälkar uppmättes vid besiktningstillfället till ca 8 %.

Detta värde varierar dock under året beroende på årstid och utomhusklimat.

Risk för mikrobiell tillväxt föreligger om den relativa fuktigheten (RF) i den omgivande luften är över 75% vilket i furuvirke motsvarar en fuktkvot (FK) på 17%.

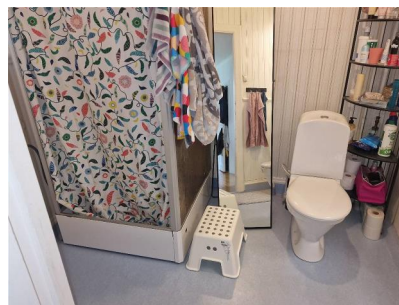
Övre plan / Dusch/Toalett

Våtutrymmet har äldre yt-/tätskikt med plastmatta på golv.
Rör förekommer genom golv.

Eftersom funktionen, som innebär att ytskiktet/tätskiktet ska vara vattentätt, kan vara nedsatt finns en ökad risk att vatten tränger igenom ytskiktet/tätskiktet med vattenskador i omkringliggande konstruktioner som följd.

Fuktindikering i utrymmet gav inga förhöjda fuktindikationer.
