# Besiktningsprotokoll

Anticimex Försäkringsbesiktning i samarbete med Fastighetsbyrån

| Fastighetsadress:<br>Klockarevägen 6 | |

| Besiktningsdatum:<br>2024-08-07 | Protokollnummer:<br>68403570 |

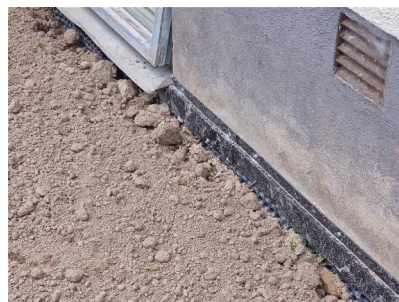
#### Utvändigt / Sockel

Utvändigt fuktskydd ligger oskyddat ovan mark.

Risk finns att det utvändiga fuktskyddet skadas och funktionen försämras.

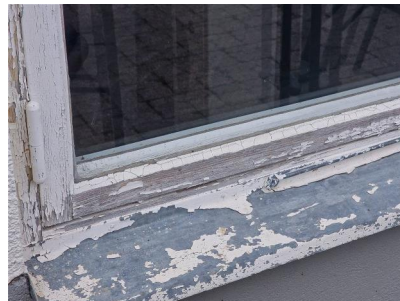
### Utvändigt / Fönster

Fönster har färgsläpp och torrsprickor.

Fönsterbågar och fönsterkarmar där målningsbehov finns riskerar att få fukt- och rötskador på grund av sämre vattenavvisande förmåga.

För att öka livslängden på fönster rekommenderas målning och underhåll.

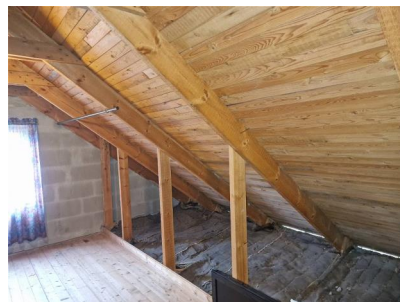
### Utvändigt / Vind

Vid kontroll av vinden uppmättes fuktvärden under kritisk fuktnivå för mikrobiell tillväxt och en normal lukt upplevdes. Fuktkvoten i underlagstak/takbjälkar uppmättes vid besiktningstillfället till ca 8%. Detta värde varierar dock under året beroende på årstid och utomhusklimat. Risk för mikrobiell tillväxt föreligger om den relativa fuktigheten (RF) i den omgivande luften är över 75% vilket i furuvirke motsvarar en fuktkvot (FK) på 17%.

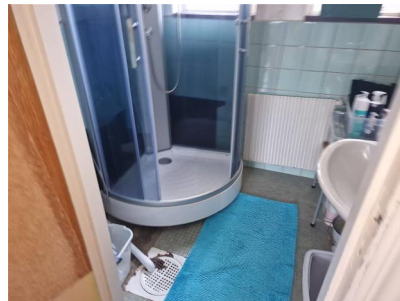
### Entréplan / Dusch

Våtutrymmet har äldre yt-/tätskikt.

Utrymmet är äldre och har passerat tiden för sin tekniska livslängd.

Renovering av utrymmet rekommenderas. Kontakta en behörig våtrumsentreprenör för en renovering. I samband med renoveringen bör omkringliggande konstruktioner kontrolleras för att upptäcka eventuella följdskador.
