Besiktningssprotokoll

Anticimex Försäkringsbesiktning i samarbete med Fastighetsbyrån

Fastighetsbeteckning: Fackelblomstret 12	
Fastighetsadress: Syltevägen 77	
Postnummer: 461 55	Ort: Trollhättan

Besiktningdatum: 2024-08-05	Protokollnummer: 68412153
Temperatur: 19 °C	Väderlek: Halvklart
Tekniker: Stefan Söderberg	
E-post: Stefan.Soderberg@anticimex.se	
Kontor: Uddevalla	
Närvarande: Fastighetsägare

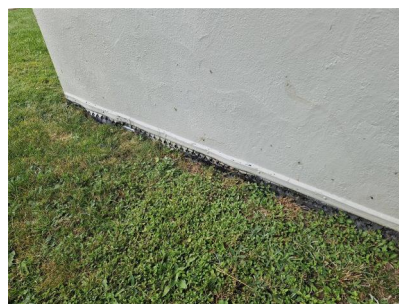
Utvändigt / Sockel

Utvändigt fuktskydd och dess övre täcklist ligger oskyddade ovan mark.

Risk finns att det utvändiga fuktskyddet skadas och funktionen försämras, vilket kan resultera i en ökad fuktbelastning mot grundläggningen.

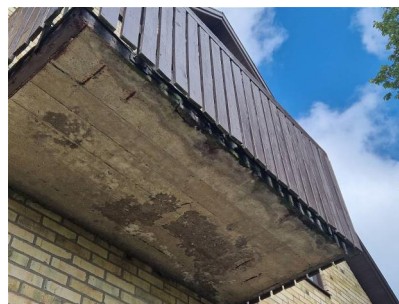
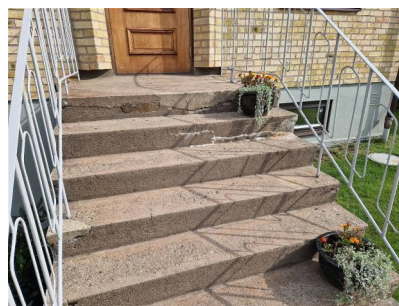
Utvändigt / Balkong och Entrétrappa

- 🔍
- Balkongen har rostangripen armering.
 - Sprickor och putssläpp förekommer i entrétrappa.

När armering rostar utvidgas den kraftigt vilket kan orsaka fogsläpp och sprickbildning i balkongen, vilket till viss del redan inträffat. Detta kan leda till fuktrelaterade skador i bakomliggande konstruktioner.

Kontakt rekommenderas med fackman/murare för vidare bedömning och åtgärd.

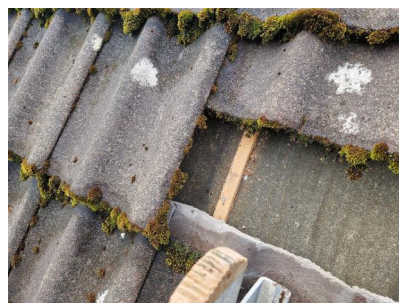
Utvändigt / Tak

- Mosspåväxt finns på takpannor.
- Ströläkten är tunn.
- Taket börjar uppnå sin tekniska livslängd.
- Taket har av säkerhetsskäl besiktigats från mark och anliggande stegen.

Mossa som växer på taket kan leda till att taktäckningen har ett minskat motstånd mot vatteninträning, vilket kan resultera i fuktrelaterade skador på träläkt och underliggande konstruktioner.

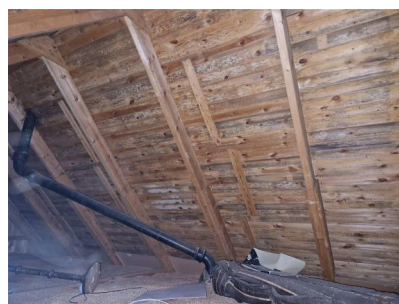
Utvändigt / Vind

- Mikrobiell påväxt finns på underlagstaket.

Detta kan vara ett tecken på att vinden tillförs fukt inifrån bostaden. Se även Hela Huset / Allmänt. Det noterades även att vindsluckan saknar tätning/isolering.

För att komma tillrätta med detta kan fukttillförseln inifrån bostaden behöva minskas. Det kan göras genom att ventilationen i bostaden förbättras samt att eventuella otätheter i vindsbjälklaget tätas. Läs Anticimex faktablad om oppvärmda vindsutrymmen för tips och råd.

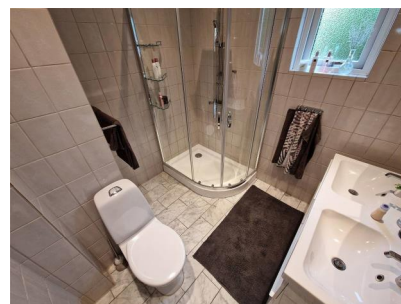
Entréplan / Dusch och WC

- ⚠ - Utrymmet är av äldre standard och utförande.
- Rörgenomföring finns i golv.
- Golvfallet är bristfälligt utfört.
- Duschkabin finns installerad, vilket minskar vattenbegjutning mot väggar/golv. Dock är duschkabin fastmonterad och bedömning av golvbrunn och dess tätskiktsanslutning var inte möjlig.

Utrymmet har passerat tiden för sin tekniska livslängd. Bristerna medför ökad risk för att vatten kan tränga ner i omkringliggande konstruktioner med fuktrelaterade skador som följd.

Vid fuktindikering som utfördes i utrymmet noterades inga förhöjda fuktindikationer.

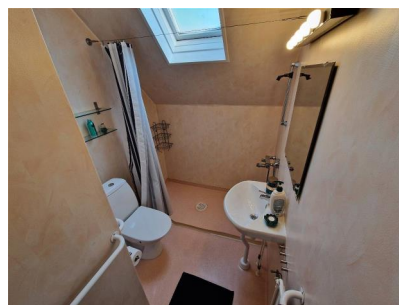
Övre plan / Dusch och WC

- Utrymmet är av äldre standard och utförande.
- Rör genomföring finns i golv.
- Golvfallet är lokalt bristfälligt utfört.
- Fönster finns i duschzon.

Utrymmet har passerat tiden för sin tekniska livslängd. Bristerna medför ökad risk för att vatten kan tränga ner i omkringliggande konstruktioner med fuktrelaterade skador som följd.

Vid fuktindikering som utfördes i utrymmet noterades inga förhöjda fuktindikationer.

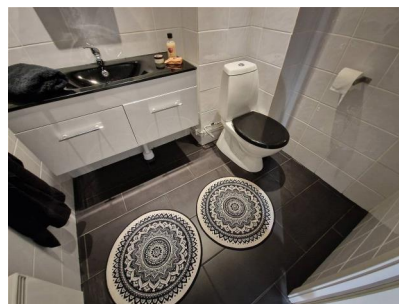
Källarplan / Toalett

Klinkerplattor har släppt från underlaget (hålrumsljud).

Felet som uppstått är att vidhäftningen mellan klinker och underlag har upphört. Bedöms ej bero på eller ha lett till bakomliggande skador.

Vid fuktindikering som utfördes i utrymmet noterades inga förhöjda fuktindikationer.
