Besiktningssprotokoll

Anticimex Försäkringsbesiktning i samarbete med Fastighetsbyrån

Fastighetsbeteckning: Turkosen 5	
Fastighetsadress: Ryttarvägen 20	
Postnummer: 612 34	Ort: Finspång

Besiktningdatum: 2024-08-06	Protokollnummer: 68403661
Temperatur: 22 °C	Väderlek: Klart
Tekniker: Joel Hallén	
E-post: Joel.Hallen@anticimex.se	
Kontor: Norrköping	
Närvarande: Fastighetsägare

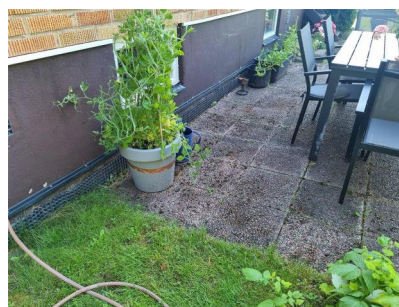
Utvändigt / Markförhållanden

Marken/plattor lutar mot huset på ena husgaveln.

Detta innebär en ökad fuktbelastning mot grunden vilket i sin tur kan orsaka fuktskador i huset.

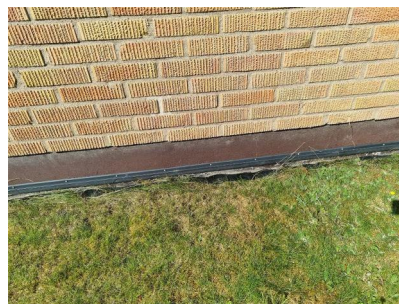
Utvändigt / Sockel

Utvändigt fuktskydd ligger oskyddat ovan mark.

Risk finns att det utvändiga fuktskyddet skadas och funktionen försämras. Platonmattan har släppt från kantlisten.

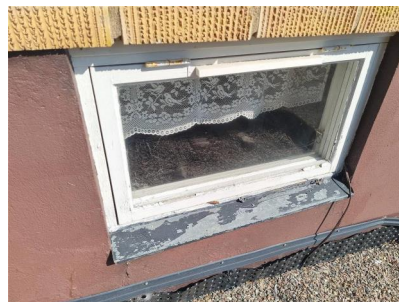
Utvändigt / Fönster

Isolerglas är äldre.

Befintliga fönster är äldre vilket betyder att tätningen mellan fönsterrutorna kan vara sämre. Detta kan leda till att missfärgning/imma kan uppstå mellan glasrutorna.

Fönster är ställvis i behov av målning/underhåll.

Fönsterbågar och fönsterkarmar där målningsbehov finns riskerar att få fukt- och rötskador på grund av sämre vattenavvisande förmåga.

För att öka livslängden på fönster rekommenderas målning och underhåll.

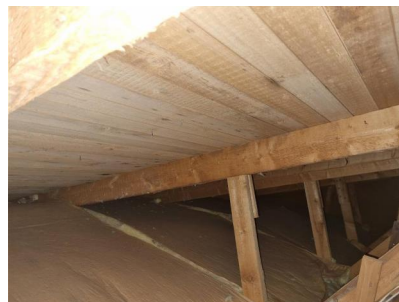
Utvändigt / Vind

Mikrobiell lukt noterades på vind.

Enligt uppgift på plats kan eventuellt detta bero på lukt på kartonger som har stått i ett kallförråd.

Fuktkvoten uppmättes till 9% i underlagstak.
Risk för mikrobiell tillväxt föreligger om fuktkvoten överstiger 17%.

Viss missfärgning/mikrobiell tillväxt noterades på vind, rekommenderar att hålla koll på detta under framförallt under den kalla perioden på året.

Detta kan vara ett tecken på att vinden tillförs fukt inifrån bostaden. Observera att besiktning av bostadens ventilationssystem inte har ingått i uppdraget.

Rekommenderar att börja med att rensa bort all lösöre på vinden. Skulle lukten kvarstå rekommenderas kontakt med fackman för vidare undersökning.

För att komma tillrätta med detta kan fukttilförseln inifrån bostaden behöva minskas. Läs Anticimex faktablad om ouppvärmda vindsutrymmen för tips och råd.

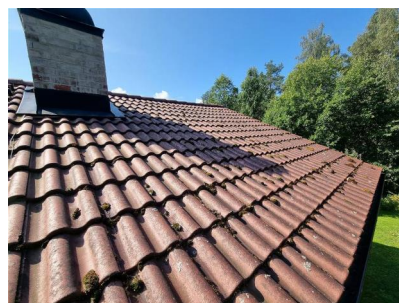
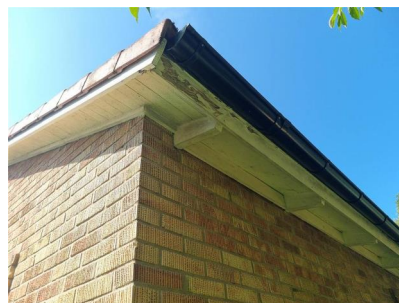
Utvändigt / Tak

Mosspåväxt finns på takpannor.

Målningsbehov finns på takfotsbräda.

För att öka livslängden på taket rekommenderas att mossan tas bort från takpannorna.

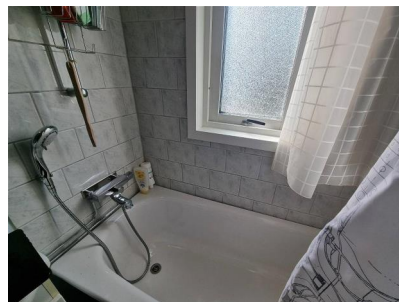
Entréplan / Badrum/Wc

Fönster är olämpligt placerat.

Fönstrets placering i våtutrymmet utgör en risk för fuktskador i fönster- och väggkonstruktionen.

För att minska risken för fuktskador på fönster och väggkonstruktion rekommenderas att man fortsätter skyddar fönstret mot vattenbegjutning.
