**Fastighetsuppgifter**

Karlsborg 4

Spantgatan 12

Uppdragsnummer	A29475
Besiktningsdatum	2024-08-08
Besiktningföretag	OBM Byggnadsmiljö AB
Besiktningförrättare	Connie Åkerlund
Närvarande	Säljare
Giltig till och med	2025-08-08

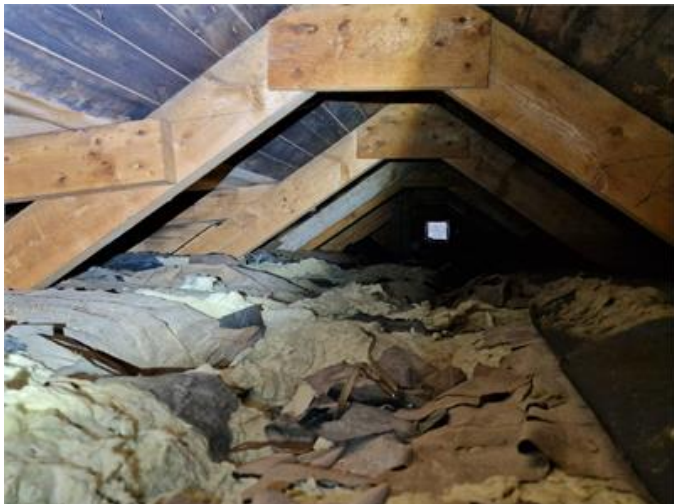
Nockvind:  
Mikrobiell påväxt förekommer på underlagstakets  
undersida
