Besiktningssprotokoll

Anticimex Försäkringsbesiktning i samarbete med Fastighetsbyrån

Fastighetsbeteckning: Kranen 20	
Fastighetsadress: Strandvägen 43B	
Postnummer: 641 50	Ort: Katrineholm

Försäkringsbesiktning

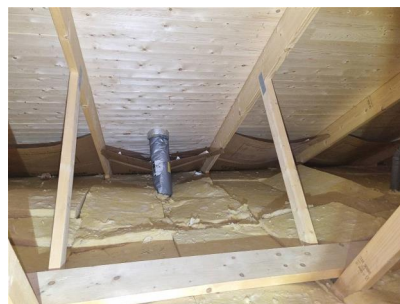
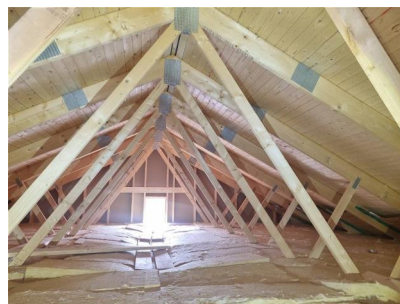
Utvändigt / Vind

Enstaka luftspaltsskivor har släppt.

Vid kontroll av vinden uppmättes fuktvärden under kritisk fuktnivå för mikrobiell tillväxt och en normal lukt upplevdes.

Fuktkvoten i underlagstak/takbjälkar uppmättes vid besiktningstillfället till 9 % (Gränsvärde 17%).

Detta värde varierar dock under året beroende på årstid och utomhusklimat. Det finns risk för mikrobiell tillväxt om den relativa fuktigheten (RF) i den omgivande luften är över 75 %. I furuvirke motsvarar det en fuktkvot (FK) på 17 %.

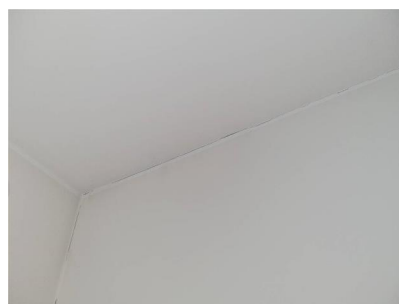
Entréplan / Allmänt

Rörelsesprickor finns främst i väggar och dessa bedöms ej ha lett till några bakomliggande skador.

Rörelsesprickor finns i väggar.

Dessa bedöms inte ha lett till bakomliggande skador.

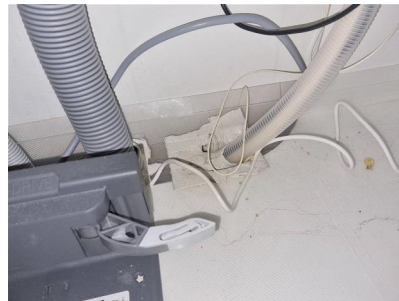
Entréplan / Kök

Otätheter omkring genomföring i diskbänksskåpets plastunderlägg.
