# Besiktningssprotokoll

Anticimex Försäkringsbesiktning i samarbete med Fastighetsbyrån

Fastighetsbeteckning: Pinnmon 38	
Fastighetsadress: Morängatan 21	
Postnummer: 432 38	Ort: Varberg

Besiktningdatum: 2024-08-05	Protokollnummer: 68368928
Temperatur: 17 °C	Väderlek: Mulet
Tekniker: Sofia Gunnarsson	
E-post: sofia.gunnarsson@Anticimex.se	
Kontor: Halmstad	
Närvarande: Fastighetsägaren

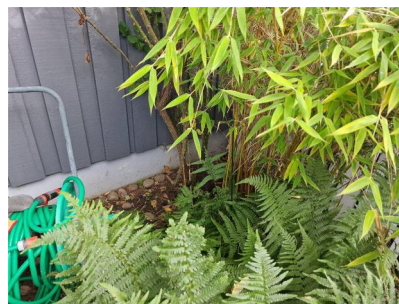
Växter finns i anslutning till grundmur.

När det finns rabatter och växter nära grundmuren finns risk att fukt stannar kvar i väggarna. Detta kan i sin tur orsaka invändiga fuktskador. Växternas rötter kan också skada grundmuren och sätta dräneringsledningen ur funktion.

Området närmast huset rekommenderas att vara fritt från växtlighet.

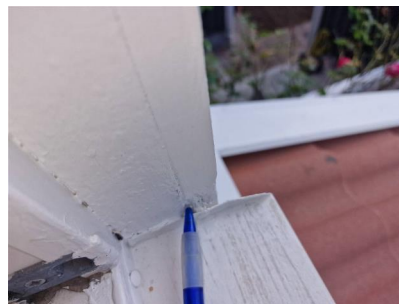
Några fönsterbleck är otäta vid infästningar.

Eftersom vissa fönsterbleck är otäta finns risk att vatten rinner in i väggen vilket i sin tur kan leda till fuktskador i väggkonstruktionen.

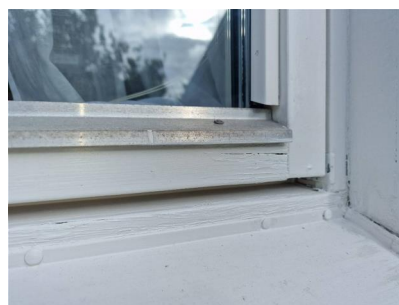
Enstaka torrsprickor finns från fönstrens karmar.

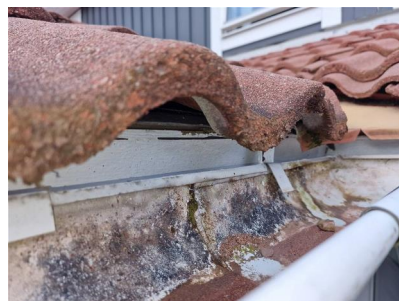
Fotplåt finns inte under nedersta pannraden.

Bristen medför ökad risk att takpannor skaver sönder pappen med fuktrelaterade skador som möjlig följd. Detta kan i sin tur leda till mikrobiella skador (angrepp av mikroorganismer).

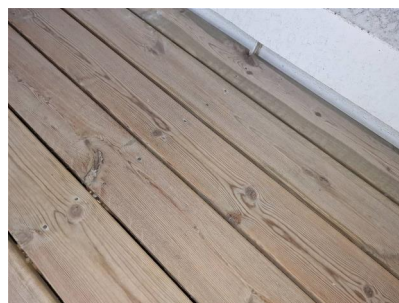
Balkongens plåttak har inte besiktigats då det täcks av trall.

Vi rekommenderas att trätrallen demonteras så att en kompletterande besiktning kan utföras.

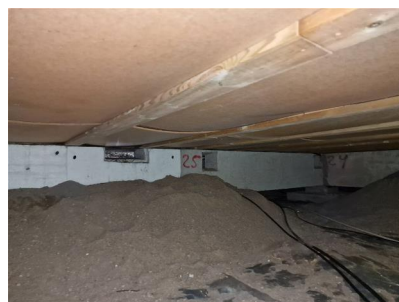
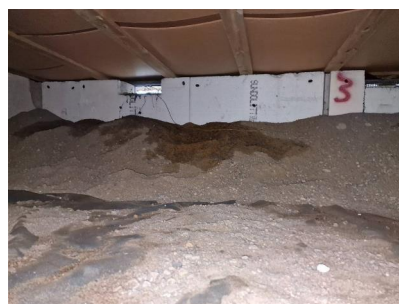
Fuktkvoten uppmättes stickprovsvi i blindbottenläkten till 15-16 %.

Längs med den västra grundmuren är gruset fuktigt.

Det finns risk för mikrobiell tillväxt om den relativa fuktigheten i luften är över 75 %, vilket i gran- och furuvirke motsvarar en fuktkvot på cirka 17 %.

Golvbjälklaget ovan den uteluftsventilerade krypgrunden riskerar att drabbas av fuktskador på grund av naturlig fuktpåverkan. Detta kan i sin tur leda till mikrobiella skador (angrepp av mikroorganismer) som kan leda till att mikrobiell lukt sprids till boendemiljön.

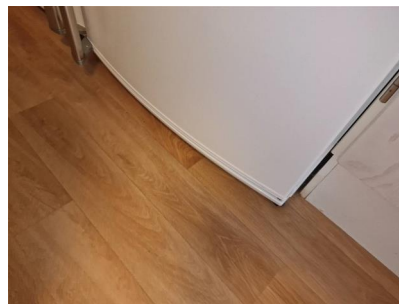
Fuktskydd finns inte under kyl/frys.

Utan fuktskydd är det svårt att upptäcka läckage från ledningar. Vatten kan då tränga in i omkringliggande konstruktioner och orsaka fuktskador.

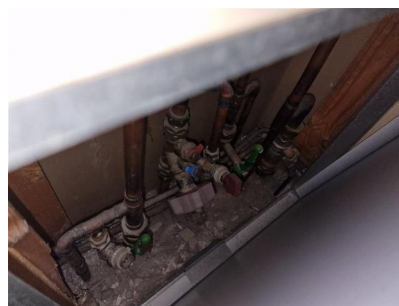
Rörslits saknar vattentät botten.

En rörslits ska ha en vattentät botten och vara försedd med skvallerrör. När det saknas ökar risken för att ett läckage inte upptäcks i tid. Det kan leda till fuktskador i omkringliggande konstruktioner.

Placera gärna ett vattenlarm i utrymmet.

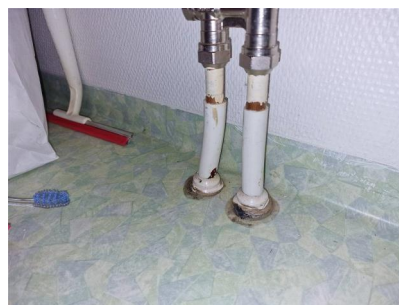
Rör genomföringar finns i golvet.

Utrymmet har äldre tätskikt samt äldre golvbrunn.

Bristerna i våtutrymmet medför en ökad risk att vatten tränger igenom yt- och tätskiktet med vattenskador i omkringliggande konstruktioner som följd. Detta kan i sin tur leda till mikrobiella skador.
