**Fastighetsuppgifter**

Strykjärnet 3

Krooks väg 15

Uppdragsnummer	G29602
Besiktningsdatum	2024-08-07
Besiktningföretag	OBM Kronoberg AB
Besiktningförrättare	Jonas Håkansson
Närvarande	Fastighetsägare
Giltig till och med	2025-08-07

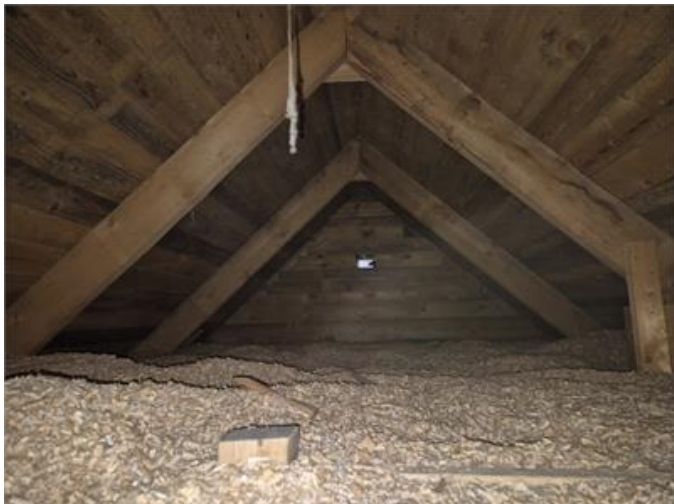
Bild från vind.
