Besiktningssprotokoll

Anticimex Försäkringsbesiktning i samarbete med Fastighetsbyrån

Fastighetsbeteckning: Timmermannen 7	
Fastighetsadress: Sommarvägen 8	
Postnummer: 683 34	Ort: Hagfors

Besiktningdatum: 2024-08-09	Protokollnummer: 68415121
Temperatur: 17 °C	Väderlek: Molnigt
Tekniker: Lennart Davidsson	
E-post: Lennart.Davidsson@anticimex.se	
Kontor: Karlstad	
Närvarande:

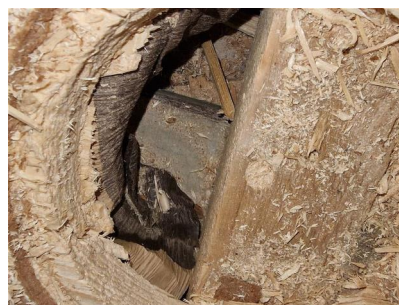
Entréplan / Sovrum

Vid kontroll av konstruktion uppmättes fuktvärden under kritisk nivå för mikrobiell tillväxt och normal lukt upplevdes.
Kontroll utförd i golv bakom dörr.

Grundläggningen består av en betongplatta på mark utan underliggande isolering och med uppreglar trägolv med mineralullsisolering.
Träskyddsbehandlad regel kan noteras.
Ingen mera kontroll utförd.

Fuktkvoten uppmättes till under 9 %.
Risk för mikrobiell tillväxt föreligger om den relativa fuktigheten (RF) i den omgivande luften är över 75 % vilket i furuvirke motsvarar en fuktkvot (FK) på 17 %.
Se allmänt hela entréplan om risker med golv.
