Borgmästaren 5

Allbogatan 12

Uppdragsnummer	G29569
Besiktningsdatum	2024-08-06
Besiktningföretag	OBM Kronoberg AB
Besiktningförrättare	Pauline Hansson
Närvarande	Fastighetsägaren
Giltig till och med	2025-08-06

Byggnadsbeskrivning  
2 plans hus med källare

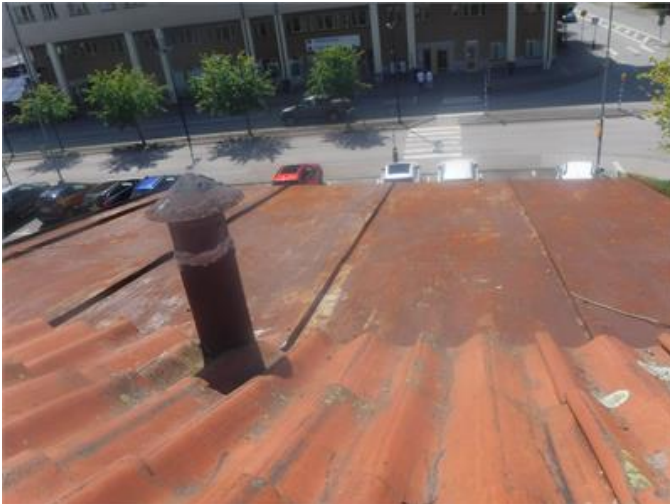
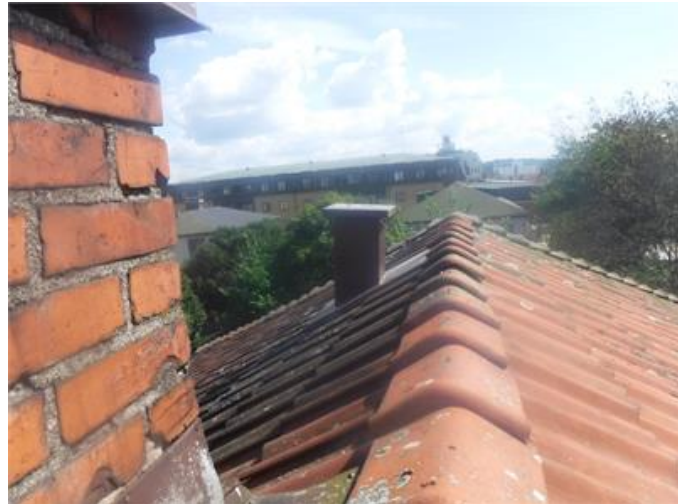
Yttertaket består av tegelpannor. Taket är äldre och kan ha ett minskat motstånd mot fuktgenomträngningar som kan leda/lett till fuktskador i underliggande konstruktioner. Yttertaket är endast besiktigt från inspektionsluckan från vindsutrymmet. Det noterades rostangrepp på plåtdetaljer och plåttaket på kupan. Det finns skador på undertaket. Taket är enligt bedömning i behov av renovering/byte, det rekommenderas ta kontakt med fackman för vidare bedömning av åtgärder.

Tak: Yttertaket är äldre, se vidare under kommentarer och riskanalys på sida 4.

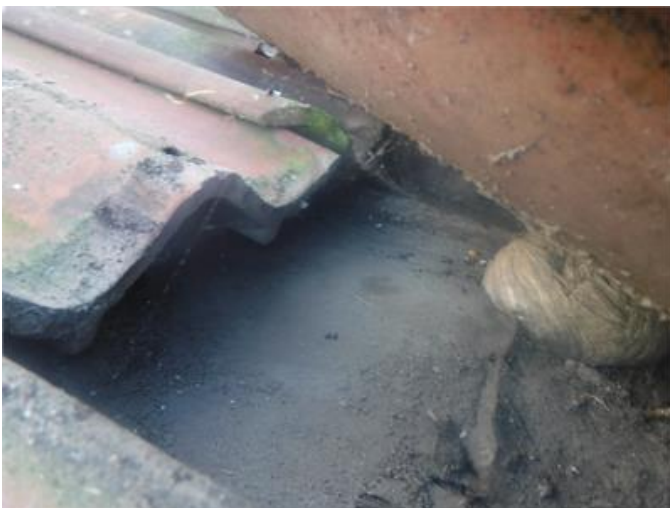
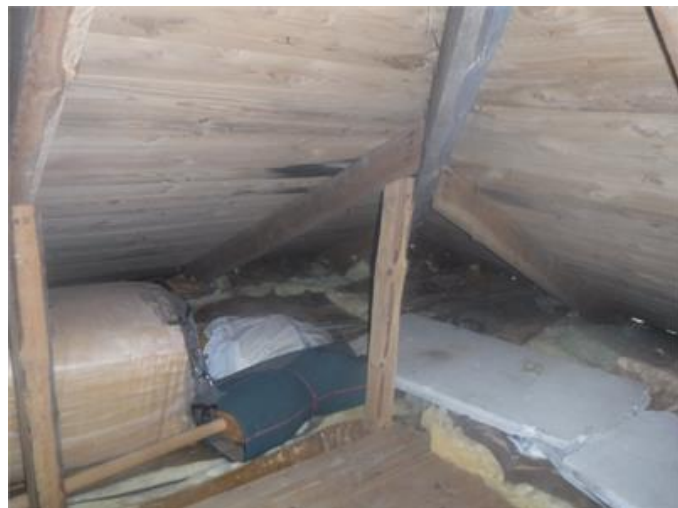
Vind: Det noterades lokala spår av fuktinträngningar på insidan av yttertaket och vid luckan upp till taket. Delar av yttertaket är inklätt och går därmed inte att se. Undertaket rekommenderas kontrolleras vidare i samband med att yttertaket renoveras.
