Besiktningssprotokoll

Anticimex Försäkringsbesiktning i samarbete med Fastighetsbyrån

Fastighetsbeteckning: Loskyrkby 6:5	
Fastighetsadress: Los Kyrkbyväg 31	
Postnummer: 827 70	Ort: Los

Försäkringsbesiktning

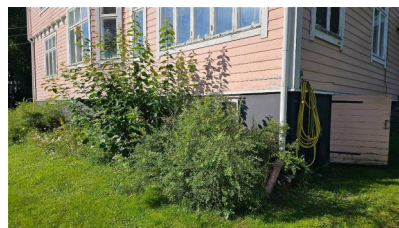
Utvändigt / Markförhållanden

Växter finns i anslutning till grundmur.

Området närmast huset rekommenderas att vara fritt från växtlighet.

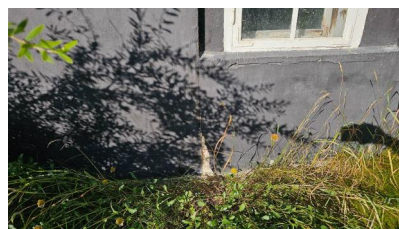
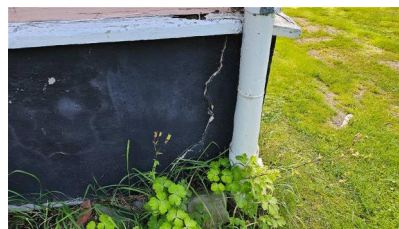
Utvändigt / Sockel

Sprickor finns i sockel.

Detta kan leda till fukt- och frysskador i konstruktionen.

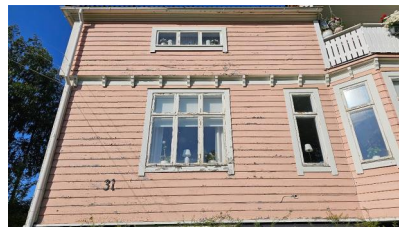
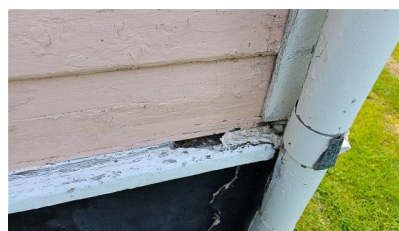
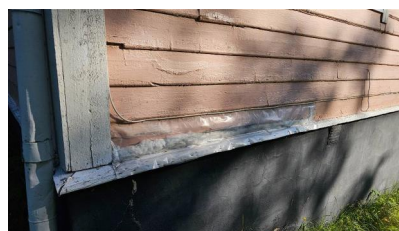
Utvändigt / Fasad

Enstaka panelbrädor har mindre rötskador.
Fasadpanelen är i behov av målning/underhåll.

Fasadbeklädnad och träkonstruktioner där målningsbehov finns riskerar att få fukt- och rötskador på grund av sämre vattenavvisande förmåga. För att öka livslängden på fasadbeklädnaden rekommenderas målning och underhåll. I samband med ommålning rekommenderas att de rötskadade panelbrädorna byts ut.

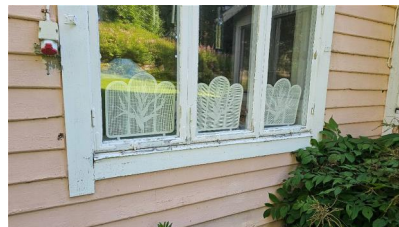
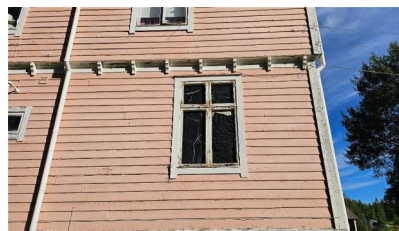
Utvändigt / Fönster

Fönstren är i behov av målning/underhåll.
Ett antal fönster saknar glas.

Fönsterbågar och fönsterkarmar där målningsbehov finns riskerar att få fukt- och rötskador på grund av sämre vattenavvisande förmåga.

För att öka livslängden på fönster rekommenderas målning och underhåll.

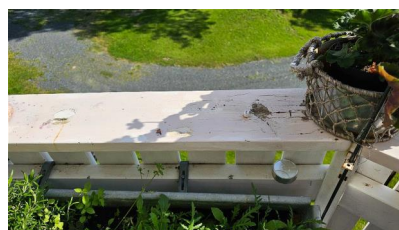
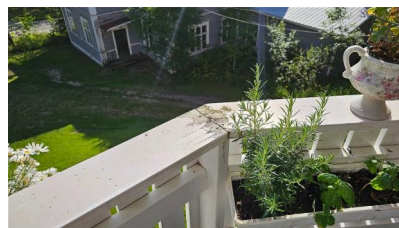
Utvändigt / Balkong

Balkongräcke och träkonstruktioner är i behov av målning/underhåll.

För att öka livslängden på balkongen rekommenderas målning och underhåll.

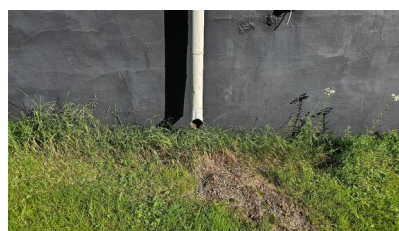
Utvändigt / Hängrännor / Stuprör

Stuprör är inte anslutet till markledning.

Stuprör som avslutas intill huset (ovan mark) kan medföra en ökad fuktbelastning på grundmur/sockel som i sin tur kan leda till fuktrelaterade skador.

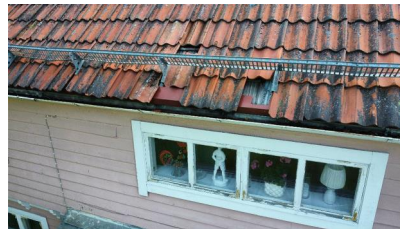
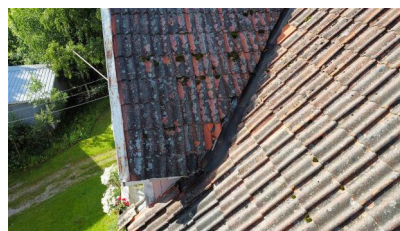
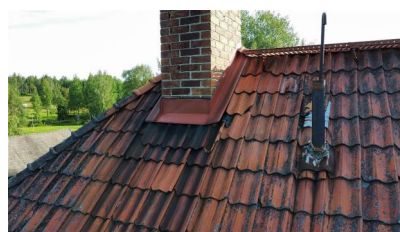
Utvändigt / Tak

Takpannor är skadade och det fattas takpannor.

De skadade/spruckna takpannorna medför risk för fuktskador på underliggande konstruktioner.

Vi rekommenderar en fördjupad undersökning för att bedöma orsak och omfattning.

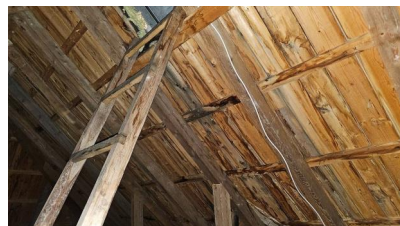
Utvändigt / Vind

Underlagstaket har fuktfläckar.

Fuktfläckar kan bero på olika saker, och kan vara ett tecken på en tidigare eller ett pågående läckage.

Vid kontroll av vinden uppmättes fuktvärden under kritisk fuktnivå för mikrobiell tillväxt och en normal lukt upplevdes. Fuktkvoten i underlagstak/takbjälkar uppmättes till 10 %.

Vi rekommenderar en fördjupad undersökning för att bedöma orsak och omfattning.

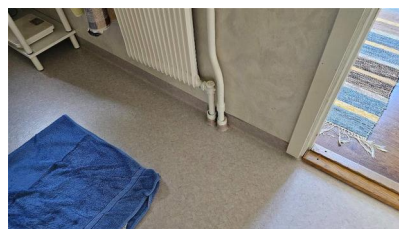
Entréplan / Dusch/Toalett

Rör genomföringar finns i golv.

Rör genomföringar i golvet medför en ökad risk för att vatten tränger ner i omkringliggande konstruktioner och orsakar fuktskador. Vid uppbyggnaden av utrymmet var detta tillåtet och utförandet anses därför vara fackmässigt utfört. I dagens branschregler är detta inte längre tillåtet.

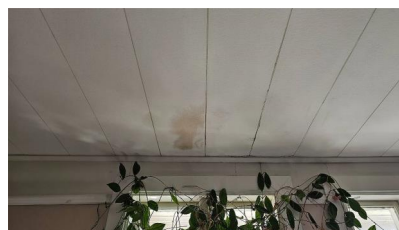
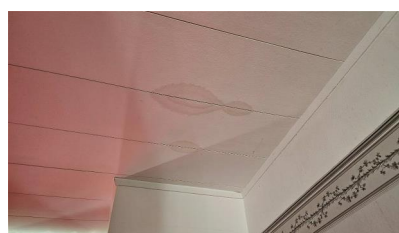
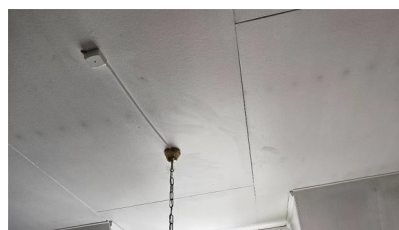
Övre plan / Allmänt

Det förekommer fuktfläckar i taket i ett antal rum på övreplan.

Fuktfläckar kan bero på olika saker, och kan vara ett tecken på en tidigare eller en pågående fuktskada.

Vi rekommenderar en fördjupad undersökning för att bedöma orsak och omfattning.

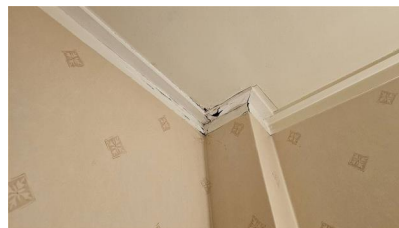
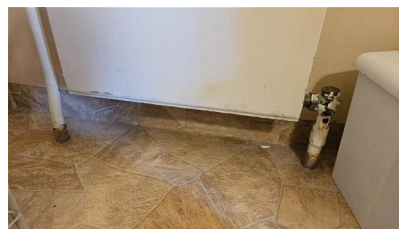
Övre plan / Dusch/Toalett

🔍 Taket har fuktfläckar.

Fuktfläckar kan bero på olika saker, och kan vara ett tecken på en tidigare eller en pågående fuktskada.

Rörgenomföringar finns i golv.

Rörgenomföringar i golvet medför en ökad risk för att vatten tränger ner i omkringliggande konstruktioner och orsakar fuktskador. Vid uppbyggnaden av utrymmet var detta tillåtet och utförandet anses därför vara fackmässigt utfört. I dagens branschregler är detta inte längre tillåtet.

Vi rekommenderar en fördjupad undersökning för att bedöma orsak och omfattning.

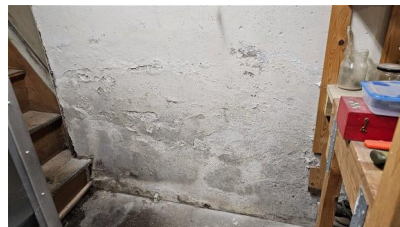
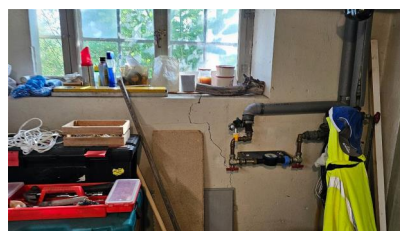
Källarplan / Allmänt

Utvändigt fuktskydd är äldre.
Puts/färgsläpp samt spricka noterades i källaren.

Eftersom källarens utvändiga fuktskydd (dagvattensystem, dräneringssystem samt källarytterväggarnas utvändiga fuktskydd) är äldre, så kan systemet ha nedsatt funktion. Detta ökar risken för invändiga fuktskador i källaren.

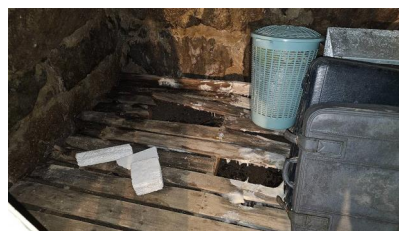
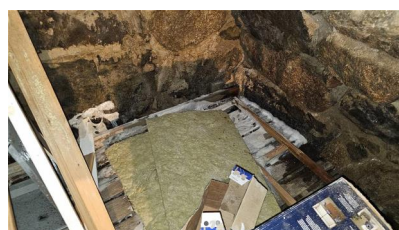
Källarplan / Matkällare

Fuktrelaterade skador/mikrobiellpåväxt noterades på organiskt material i källaren.

Vi rekommenderar en fördjupad undersökning för att bedöma orsak och omfattning.
