Besiktningssprotokoll

Anticimex Försäkringsbesiktning i samarbete med Fastighetsbyrån

Fastighetsbeteckning: Hummelsta 12:51	
Fastighetsadress: Borins Väg 4	
Postnummer: 715 32	Ort: Odensbacken

Besiktningdatum: 2024-08-09	Protokollnummer: 68419435
Temperatur: 20 °C	Väderlek: Sol
Tekniker: Henrik Barth	
E-post: henrik.barth@anticimex.se	
Kontor: Örebro	
Närvarande: Fastighetsägare

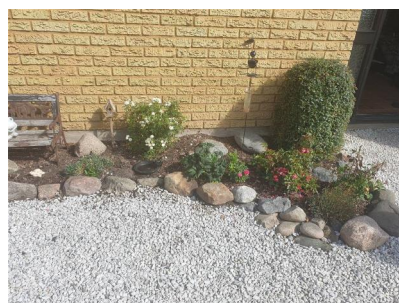
Växter finns i anslutning till grundmur.

När det finns rabatter och växter nära grundmuren finns risk att fukt stannar kvar i väggarna. Detta kan i sin tur orsaka invändiga fuktskador. Växternas rötter kan också skada grundmuren och sätta dräneringsledningen ur funktion.

Området närmast huset rekommenderas att vara fritt från växtlighet.

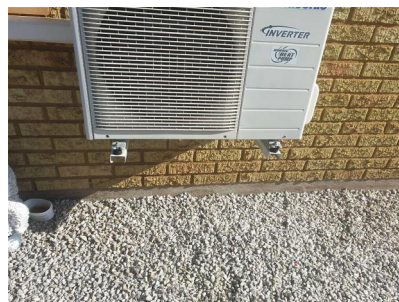
Kondensvatten från luftvärmepumpens utedel leds inte bort från husgrunden.

Detta medför ökad risk för att vatten tränger in i anslutande konstruktioner, vilket i sin tur kan leda till fuktrelaterade skador. Observera att besiktning av byggnadens värmesystem eller värmepumpen inte har ingått i uppdraget.

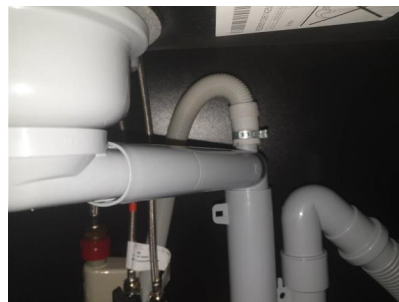
Upphångningsbygel saknas på avloppslang från diskmaskinen.

När upphångningsbygel saknas ökar risken för brott på slangen med läckage som möjlig följd.

För att hindra brott på avloppsslang rekommenderas komplettering av upphångningsbygel.
