Besiktningssprotokoll

Anticimex Försäkringsbesiktning i samarbete med Fastighetsbyrån

Fastighetsbeteckning: Altnäs 2:25	
Fastighetsadress: Strömshammar Strandvägen 2	
Postnummer: 642 96	Ort: Malmköping

Besiktningdatum: 2024-08-05	Protokollnummer: 68430331
Temperatur: 20 °C	Väderlek: Molnigt
Tekniker: Marcus Engström	
E-post: Marcus.Christensen@anticimex.se	
Kontor: Eskilstuna	
Närvarande: Säljarna

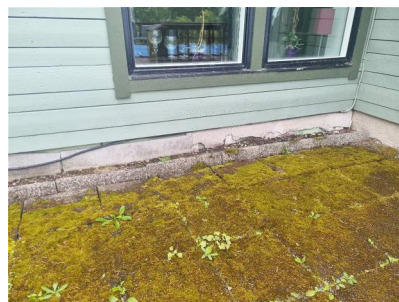
Utvändigt / Sockel

Sprickor finns i sockel.

Detta kan leda till fukt- och frysskador i konstruktionen.

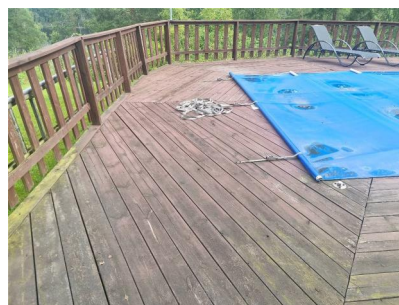
Utvändigt / Altan

Svikt och skador förekommer på altan.

Svikt och skador på altan och altanräcke är ett tecken på brister i konstruktionen.

Vi rekommenderar en fördjupad undersökning för att bedöma orsak och omfattning.

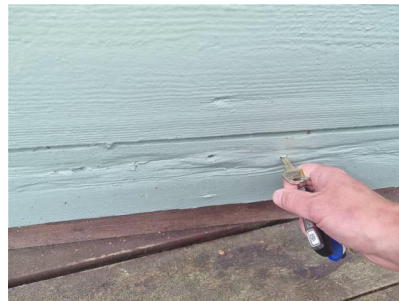
Utvändigt / Fasad

Enstaka panelbrädor har mindre rötskador.
Fasadpanelen är i behov av målning/underhåll.

Fasadbeklädnad och träkonstruktioner där målningsbehov finns riskerar att få fukt- och rötskador på grund av sämre vattenavvisande förmåga. För att öka livslängden på fasadbeklädnaden rekommenderas målning och underhåll. I samband med ommålning rekommenderas att de rötskadade panelbrädorna byts ut.

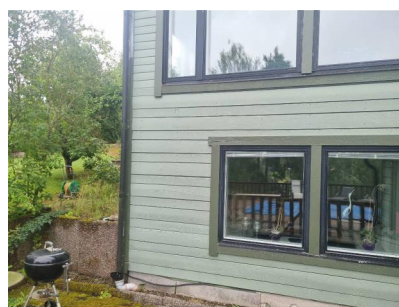
Utvändigt / Fönster

Isolerglas är äldre.

Befintliga fönster är äldre vilket betyder att tätningen mellan fönsterrutorna kan vara sämre. Detta kan leda till att missfärgning/imma kan uppstå mellan glasrutorna.

Överbleck saknas ovan fönster.

Avsaknad av bleck ovanför fönster medför en ökad risk för att vatten kan rinna in och orsaka fuktrelaterade skador i omkringliggande konstruktioner.

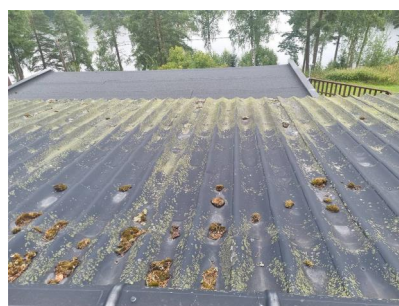
Utvändigt / Tak

Smärre mosspåväxt finns på taket.

För att öka livslängden på taket rekommenderas att mossan tas bort.

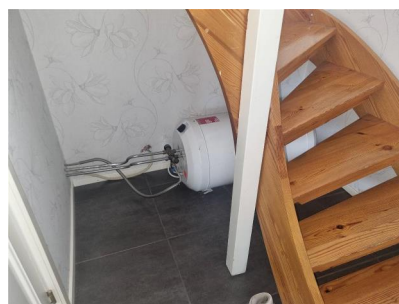
Souterrängplan / Vardagsrum

Varmvattenberedaren är olämpligt placerad.

När varmvattenberedaren finns i ett utrymme utan tätskikt ökar risken för fuktrelaterade skador i omkringliggande konstruktioner vid ett läckage.

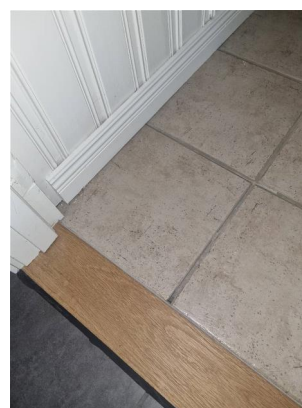
Souterrängplan / Sovrum 2

Klinker har släppt från underlaget ("Bom").

Felet som uppstått är att vidhäftningen mellan klinker och underlag har upphört. Sk "bom/ bomljud".

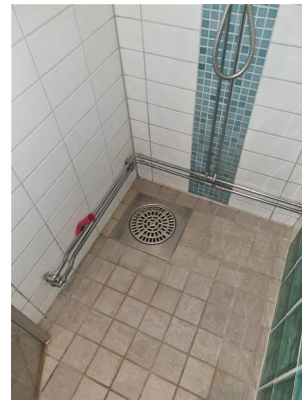
Souterrängplan / Badrum

Golvbrunnen är placerad för nära vägg.
Rörgenomföring finns i vägg.

Det finns risk att tätskiktet inte har kunnat anslutas på rätt sätt, vilket kan leda till fuktskador.

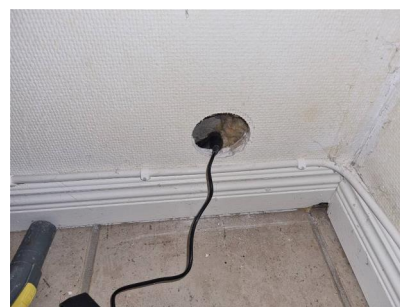
Souterrängplan / Allmänt

Vid kontroll av konstruktion uppmättes fuktvärden över kritisk nivå för mikrobiell tillväxt och mikrobiell lukt upplevdes.

Källargrundmurar med påreglade isolerade ytterväggar. Denna konstruktion får ofta skador på grund av naturlig fuktvandring. Fuktkvoten uppmättes till 18 % i en regel i ytterväggen. Provhållet togs i sovrum 1.

Det finns risk för mikrobiell tillväxt om den relativa fuktigheten (RF) i den omgivande luften är över 75 %. I furuvirke motsvarar det en fuktkvot (FK) på 17 %.

Vi rekommenderar en fördjupad undersökning för att bedöma orsak och omfattning. Det är viktigt att tänka på att denna rekommendation om fördjupad undersökning gäller hela souterrängplanet.

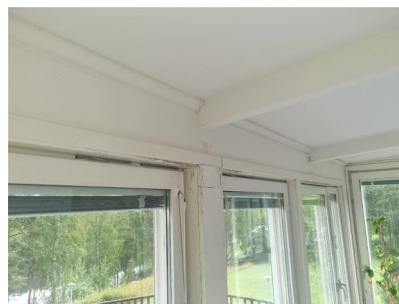
Entréplan / Matplats

Väggen har fuktfläckar.

Bedöms som äldre innan taket lades om.
