Besiktningssprotokoll

Anticimex Försäkringsbesiktning i samarbete med Fastighetsbyrån

Fastighetsbeteckning: Lervik 1:232	
Fastighetsadress: Vallvägen 17	
Postnummer: 18463	Ort: Åkersberga

Besiktningdatum: 2023-12-18	Protokollnummer: 68009045
Temperatur: 6 °C	Väderlek: Mulet
Tekniker: Håkan Hulling	
E-post: hakan.hulling@anticimex.se	
Kontor: Stockholm Norr	
Närvarande: Säljare och mäklare

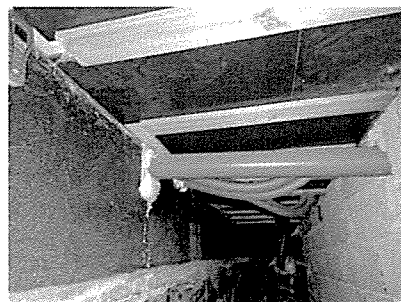
Krypgrund med ingång/lucka från förråd 2

Vid kontroll av konstruktionen i krypgrund uppmättes fuktvärden under kritisk fuktnivå för mikrobiell tillväxt och normal lukt upplevdes.

Golvbjälklaget ovan den uteluftsventilerade krypgrunden riskerar att drabbas av fuktskador på grund av naturlig fuktpåverkan. Detta kan i sin tur leda till mikrobiella skador (angrepp av mikroorganismer) som kan leda till att mikrobiell lukt sprids till boendemiljön. Fuktkvoten uppmättes till 11 %.

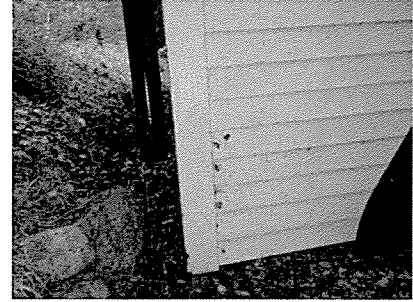
Avståndet mellan fasadbeklädnaden och marken är inte tillräckligt.

Eftersom fasadbeklädnaden avslutas för nära mark finns risk för att fukt från marken suggs upp i fasadpanelens nederkant. Detta kan orsaka fuktrelaterade skador i fasadbeklädnaden och bakomliggande konstruktioner.

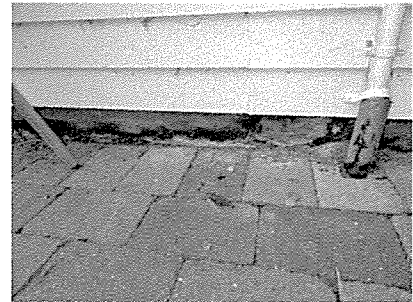
Mindre sprickor och putssäpp finns på sockel.

Dessa bedöms inte ha lett till bakomliggande skador.

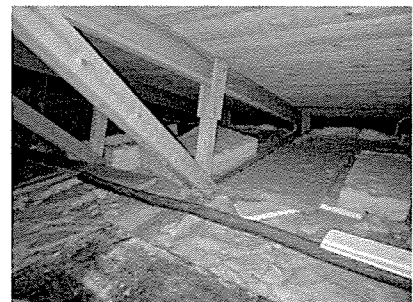
Vid kontroll av vinden uppmättes fuktvärden under kritisk fuktnivå för mikrobiell tillväxt och en normal lukt upplevdes. Fuktkvoten i underlagstak/takbjälkar uppmättes till 12 %.

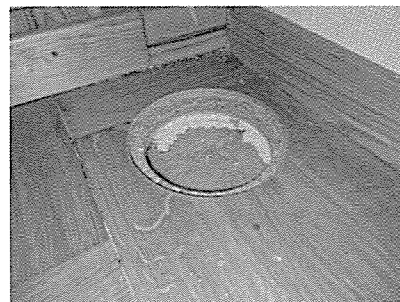
Denna anmärkning gäller i Gillestugan

Vid kontroll av konstruktion uppmättes fuktvärden under kritisk nivå för mikrobiell tillväxt och normal lukt upplevdes.

Grundläggningen består av en betongplatta på mark utan underliggande isolering och med ett uppreglat/flytande isolerat golv dikt an betongen. Fuktkvoten uppmättes till 9 % och den relativa fuktigheten till 39 %.

Befintlig golvkonstruktion och eventuella väggsyllar riskerar att drabbas av fuktskador på grund av naturlig fuktpåverkan. Detta i sin tur kan leda till mikrobiella skador (angrepp av mikroorganismer) som kan resultera i att mikrobiell lukt sprids till boendemiljön. Om väggsyllarna är tryckimpregnerade kan även en kemisk lukt förekomma.
