Besiktningssprotokoll

Anticimex Försäkringsbesiktning i samarbete med Fastighetsbyrån

Fastighetsbeteckning: Ruddammen 1:14	
Fastighetsadress: Ruddammen 305	
Postnummer: 715 93	Ort: Odensbacken

Besiktningdatum: 2024-08-09	Protokollnummer: 68431370
Temperatur: 16 °C	Väderlek: Halvklart
Tekniker: Magnus Hidström	
E-post: magnus.hidstrom@anticimex.se	
Kontor: Örebro	
Närvarande: Fastighetsägare Magnus Hidström: Besiktningssman Anticimex

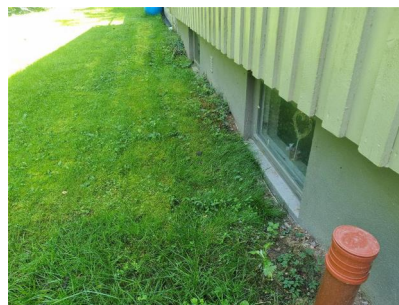
Marken lutar lokalt mot huset.

Detta innebär en ökad fuktbelastning mot grunden vilket i sin tur kan orsaka fuktskador i huset.

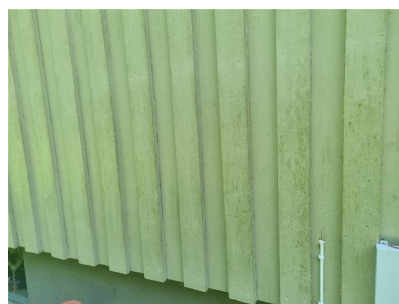
Fasadpanelen är bitvis i behov av underhåll/tvätt.

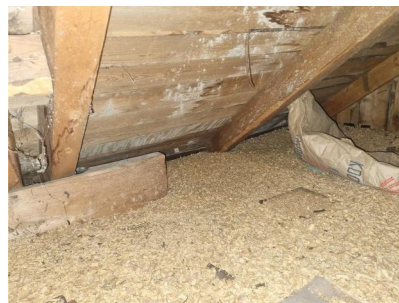
- ✓ Vid kontroll av vinden uppmättes fuktvärden under kritisk fuktnivå för mikrobiell tillväxt och en normal lukt upplevdes.

Det finns risk för mikrobiell tillväxt om den relativa fuktigheten (RF) i den omgivande luften är över 75 %. I furuvirke motsvarar det en fuktkvot (FK) på 17 %.

Fuktkvoten i underlagstak/takbjälkar uppmättes vid besiktningstillfället till 9 %. Detta värde varierar dock under året beroende på årstid och utomhusklimat.

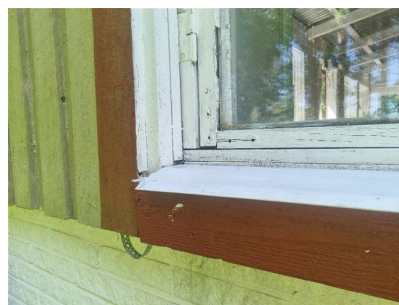
- Fönster är i behov av målning/underhåll och en spricka finns i fönsterglas.

Fönsterbågar och fönsterkarmar där målningsbehov finns riskerar att få fukt- och rötskador på grund av sämre vattenavvisande förmåga.

För att öka livslängden på fönster rekommenderas målning och underhåll.

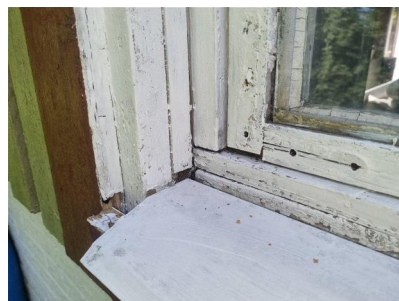
- Fönsterbleck är otäta vid infästningar.

Eftersom fönsterblecken är otäta finns risk att vatten rinner in i väggen vilket i sin tur kan leda till fuktskador i väggkonstruktionen.

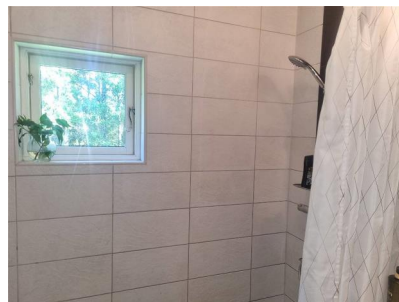
- Duschen är placerad nära ett fönster.

Duschens placering i våtutrymmet utgör en risk för fuktskador i fönster- och väggkonstruktionen.

För att minska risken för fuktskador på fönster och väggkonstruktion rekommenderas att man skyddar fönstret mot vattenbegjutning.

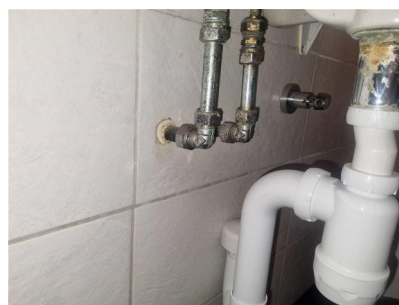
- Rör genomföringar finns i vägg i närheten av duschen.

Rör genomföringar i väggen medför en ökad risk för att vatten tränger in i omkringliggande konstruktioner och orsakar fuktskador.

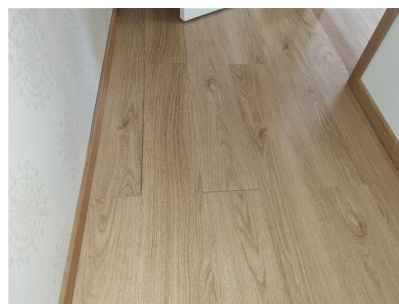
- ✎ Glipor och ojämnheter finns på klickgolv.

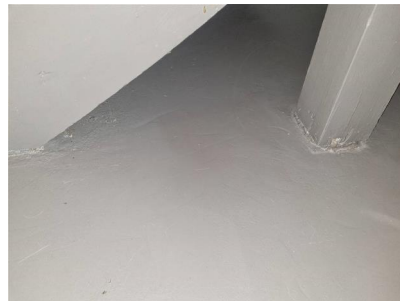
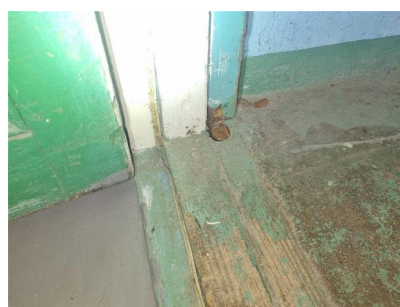
Trädetaljer i kontakt med betonggolvet och källarvägg (gäller även i förrådet med ingång utifrån).

Trädetaljer (trösklar, innervägg mm) kan via kapillärkraft bli fuktiga vilket kan leda till fuktskador. Vid misstanke om detta bör dessa delar bytas ut.

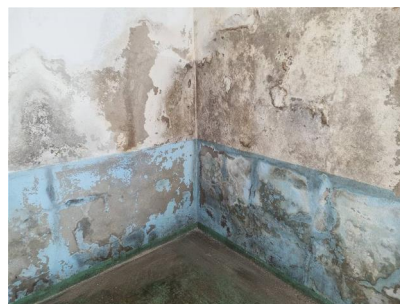
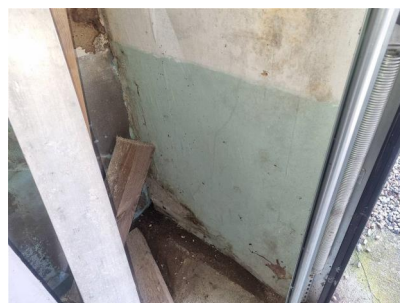
- I källarens garage syns fuktpåslag på väggar och i taket. Detta bör kontrolleras vidare. Kontakta besiktningsman för mer information om detta.

Notera att altanen är lagd direkt på garagets tak av betong där det saknas tätt skikt vilket skulle kunna förklara fuktpåslaget i garaget.

🔍 Väggar och tak har fuktpåslag.

Jag rekommenderar en fördjupad undersökning för att bedöma orsak och omfattning av detta. Se även notering på altan. Kontakta besiktningsman för mer information.

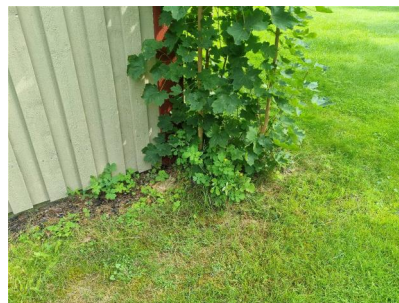
Enstaka växt finns i anslutning till byggnaden.

När det finns rabatter och växter nära byggnaden finns risk att fukt stannar kvar i väggarna. Detta kan i sin tur orsaka invändiga fuktskador. Växternas rötter kan också skada grundmuren och sätta eventuella dräneringsledningar ur funktion.

Området närmast garaget rekommenderas att vara fritt från växtlighet.

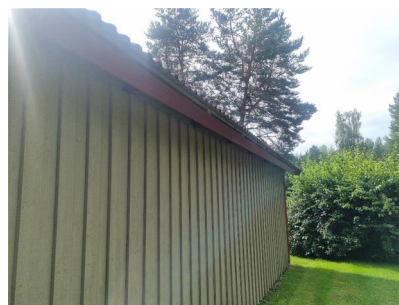
Hängrännor saknas.

När hängrännor saknas utsätts fasad och grund för ökad fuktbelastning, vilket i sin tur kan leda till fuktskador i bakomliggande konstruktioner.

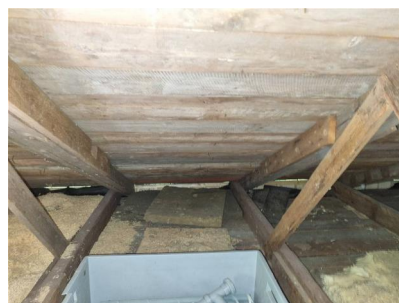
Vid kontroll av vinden uppmättes fuktvärden under kritisk fuktnivå för mikrobiell tillväxt och en normal lukt upplevdes.

Det finns risk för mikrobiell tillväxt om den relativa fuktigheten (RF) i den omgivande luften är över 75 %. I furuvirke motsvarar det en fuktkvot (FK) på 17 %. Fuktkvoten i underlagstak/takbjälkar uppmättes vid besiktningstillfället till 8 %.

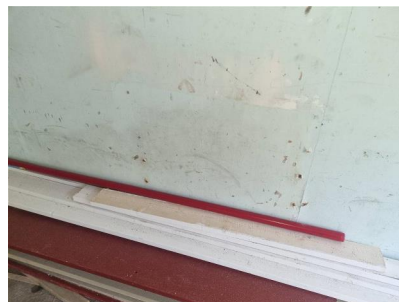
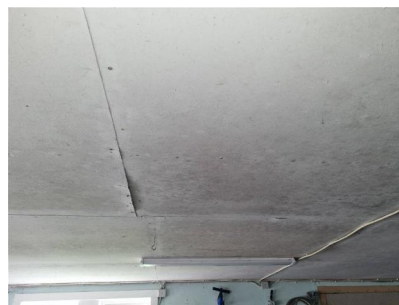
- I det fristående garaget uppmättes lokalt förhöjda fuktvärden på en vägg samt att det förekommer mikrobiell påväxt i innertak och på väggar. Detta bör kontrolleras och åtgärdas.

Vägg har lokalt fuktskador och mikrobiell påväxt finns i innertaket samt på väggar.

Jag rekommenderar en fördjupad undersökning för att bedöma orsak och omfattning av detta.
