# Besiktningssprotokoll

Anticimex Försäkringsbesiktning i samarbete med Fastighetsbyrån

Fastighetsbeteckning: Triangeln 3	
Fastighetsadress: Nydalavägen 6	
Postnummer: 331 36	Ort: Värnamo

Besiktningdatum: 2024-08-12	Protokollnummer: 68440869
Temperatur: 15 °C	Väderlek: Klart
Tekniker: Niklas Stockhaus	
E-post: niklas.stockhaus@Anticimex.se	
Kontor: Jönköping	
Närvarande: Fastighetsägare och mäklare

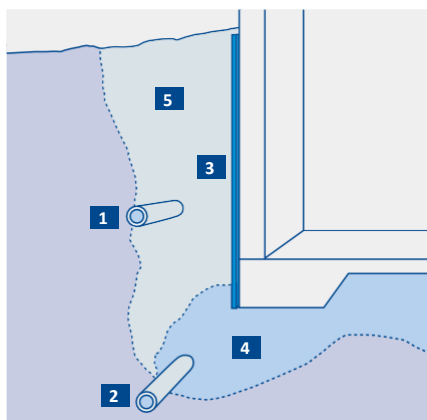
**Fuktspärr med asfaltstrykning**

1. Dagvattenledning
2. Dräneringsrör/ledning
3. Fuktskydd – asfaltstrykning
4. Dräneringsmaterial
5. Återfyllnad

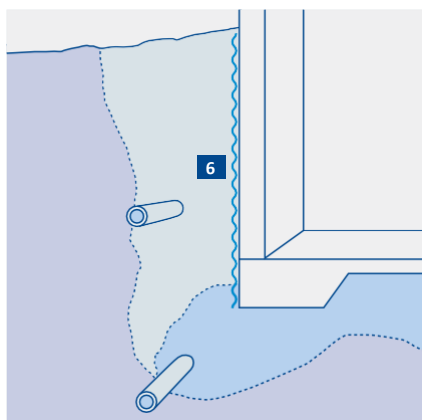
**Fuktspärr med HD-polyeten**

6. Fuktskydd – HD-polyeten

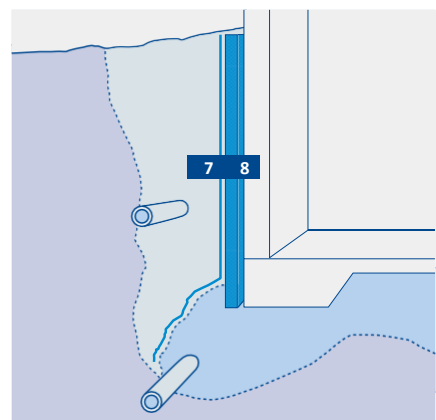
**Fuktspärr med fiberduk samt dränerande och isolerande skiva**

7. Fiberduk
8. Fuktskydd – dränerande och isolerande skiva
