# Besiktningsprotokoll

Anticimex Försäkringsbesiktning i samarbete med Fastighetsbyrån

| Fastighetsadress:<br>Lalleröd 630 | |

| Besiktningsdatum:<br>2024-08-12 | Protokollnummer:<br>68430113 |

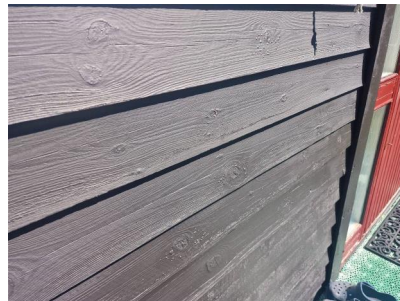
Färgblåsor förekommer på fasadpanelen.

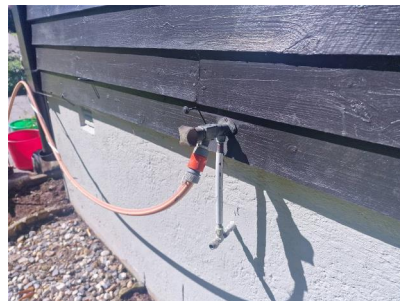
Vattenutkastaren är inte frostsäker.

När vattenutkastaren inte är frostsäker ökar risken för att den ska frysa sönder och orsaka vattenskada.

Byt till självdränerande vattenutkastare vilket innebär att den är frostsäker.

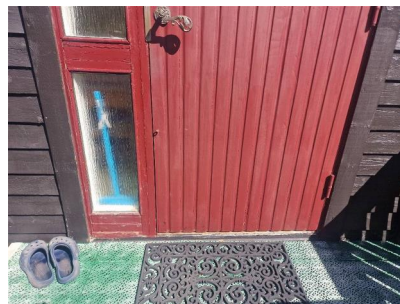
Rötskador förekommer i dörrkarm som behöver bytas ut, gäller även källardörr.

Viktigt att även kontrollera och åtgärda eventuella bakomliggande skador.

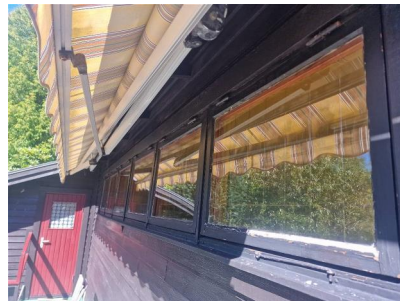
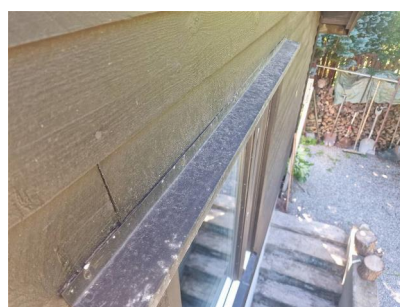
Fönster är i behov av målning/underhåll. Fönsterbågar och fönsterkarmar där målningsbehov finns riskerar att få fukt- och rötskador på grund av sämre vattenavvisande förmåga. För att öka livslängden på fönster rekommenderas målning och underhåll.

Fönsterbleck/överbleck är otäta vid infästningar. Eftersom fönsterblecken är otäta finns risk att vatten rinner in i väggen vilket i sin tur kan leda till fuktskador i väggkonstruktionen.

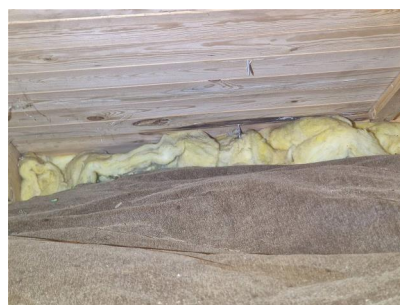
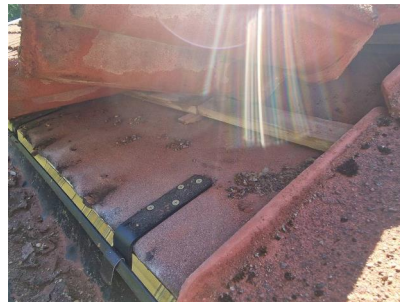
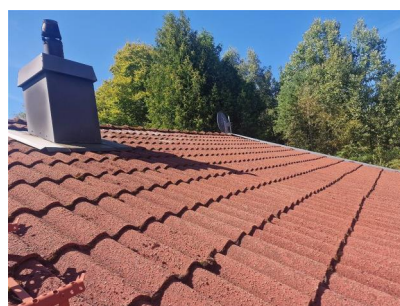
Underlagstaket har fuktfläckar och yttertaket är äldre. Även invändigt noterades fuktfläckar.

Taket har kontrollerats från markytan samt med uppställd stege mot glidskydd.

En takomläggning rekommenderas via fackman. Viktigt att även kontrollera och åtgärda eventuella bakomliggande skador.

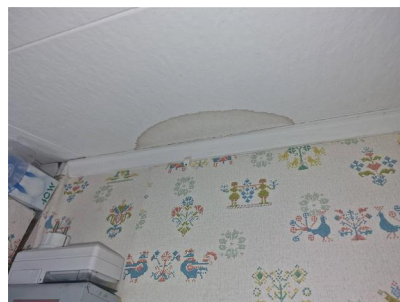
Fuktfäckar finns i innertak.

Se vidare anmärkning tak/vind.

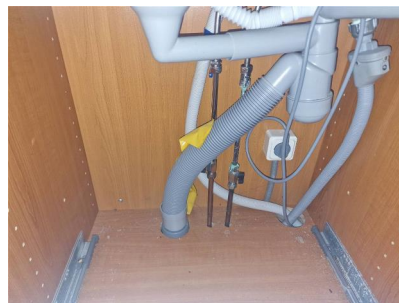
Fuktskydd saknas i diskbänksskåp och under kyl och frys.

Utan fuktskydd är det svårt att upptäcka läckage från rörledningar. Vatten kan då tränga in i omkringliggande konstruktioner och orsaka fuktskador.

Fuktindikering i utrymmet gav inga förhöjda fuktindikationer.

För att upptäcka eventuella läckage, installera ett fuktskydd.

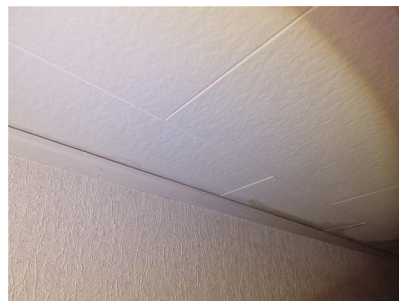
Fuktfläckar finns i innertak.

Se vidare anmärkning tak/vind.

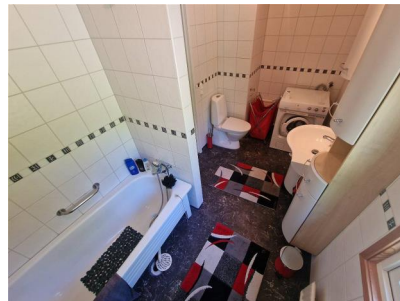
Inget att notera.

Fuktindikering i utrymmet gav inga förhöjda fuktindikationer.

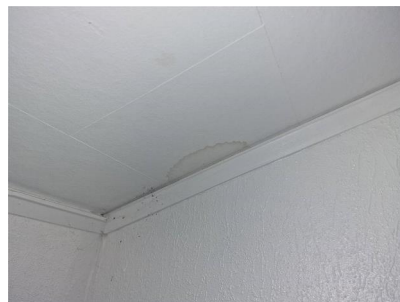
Fuktfläkt finns i innertak.

Se vidare anmärkning tak/vind.

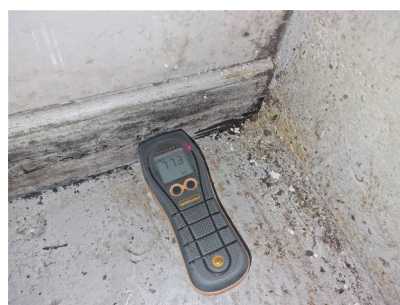
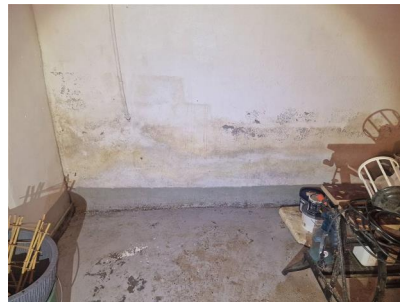
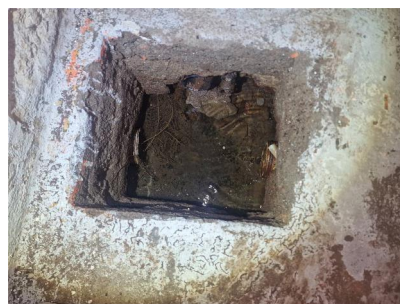
Vid inträde i källaren upplevdes en avvikande mikrobiell lukt. Fuktgenomslag noterades på grundmuren och fuktskadade träkonstruktioner förekommer. Vatten är stående i rensbrunnen.

En fördjupad undersökning rekommenderas för att kontrollera orsak och omfattning.
