Besiktningssprotokoll

Anticimex Försäkringsbesiktning i samarbete med Fastighetsbyrån

Fastighetsbeteckning: Hyttebacken 2:33	
Fastighetsadress: Huggarvägen 1	
Postnummer: 696 75	Ort: Åmmeberg

Besiktningdatum: 2024-08-08	Protokollnummer: 68415511
Temperatur: 20 °C	Väderlek: Sol
Tekniker: Stefan Strähle	
E-post: stefan.strahle@Anticimex.se	
Kontor: Örebro	
Närvarande: Inga närvarade

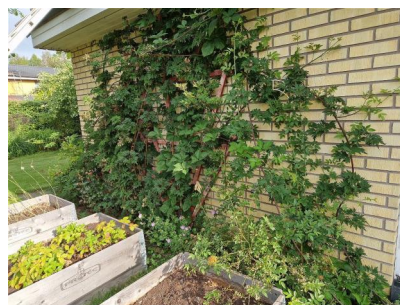
Växter finns i anslutning till byggnaden.

När det finns rabatter och växter nära byggnaden finns risk att fukt stannar kvar i väggarna. Detta kan i sin tur orsaka invändiga fuktskador. Växternas rötter kan också skada grundmuren och sätta dräneringsledningen ur funktion.

Området närmast huset rekommenderas att vara fritt från växtlighet.

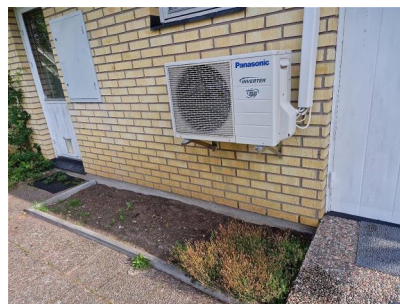
Kondensvatten från luftvärmepumpens utedel leds inte bort från husgrunden.

Detta medför ökad risk för att vatten tränger in i anslutande konstruktioner, vilket i sin tur kan leda till fuktrelaterade skador. Observera att besiktning av byggnadens värmesystem eller värmepumpen inte har ingått i uppdraget.

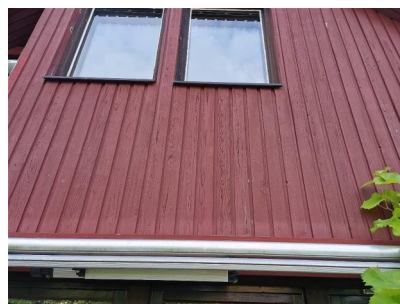
• Fasadbeklädnaden har mindre mängd färgsläpp och sprickor.

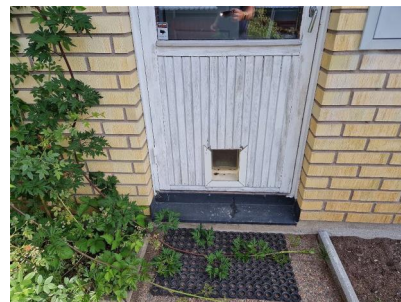
Dörr är i behov av målning/underhåll.

Dörrar där målningsbehov finns riskerar att få fukt- och rötskador på grund av sämre vattenavvisande förmåga.

För att öka livslängden på dörr rekommenderas målning och underhåll.

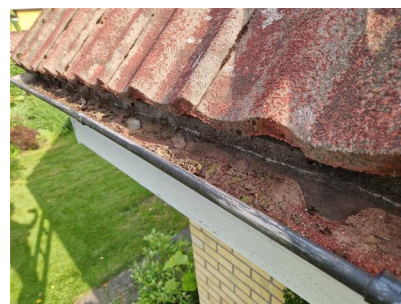
Hängrännor är skräpfyllda.

Eftersom hängrännor är fulla med skräp finns risk för fuktskador på fasad och sockel då vatten kan svämma över.

För att förhindra översvämning rekommenderas rensning av hängrännor.

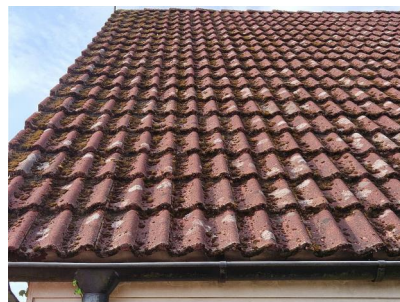
Mospåväxt finns på takpannor.

Mossa som växer på taket kan leda till att taktäckningen har ett minskat motstånd mot vatteninträngning. Detta i sin tur kan leda till fuktskador på träläkt och takkonstruktionen vilket kan resultera i mikrobiella skador (angrepp av mikroorganismer).

För att öka livslängden på taket rekommenderas att mossan tas bort från takpannorna.

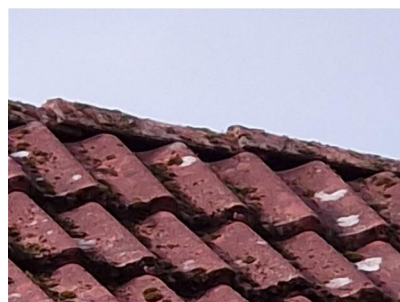
Nockpannor ligger fel, täcker inte över takpannor.

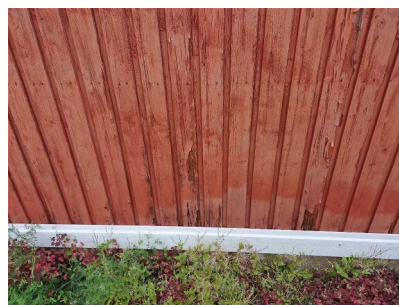
Rötskador finns i fasadpanelen.

Rötskador i fasaden är ett tecken på bristande fuktskydd/hög fuktpåverkan, som även kan leda till fuktrelaterade skador i bakomliggande konstruktioner.

Vi rekommenderar en fördjupad undersökning för att bedöma orsak och omfattning.

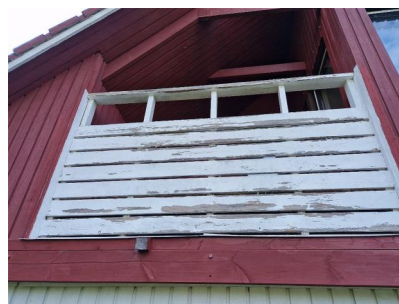
Balkongräcke och träkonstruktioner är i behov av målning/underhåll.

Balkongräcke och träkonstruktioner där målningsbehov finns riskerar att få fukt- och rötskador på grund av sämre vattenavvisande förmåga.

För att öka livslängden på balkongen rekommenderas målning och underhåll.

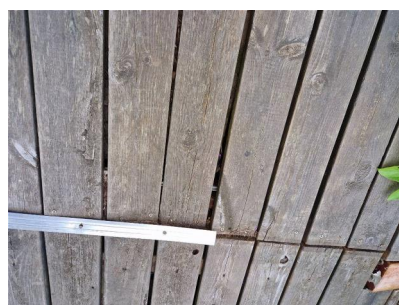
Rötskador finns på altan.

Rötskador i altan är ett tecken på bristande fuktskydd och hög fuktpåverkan.

Vi rekommenderar en fördjupad undersökning för att bedöma orsak och omfattning.

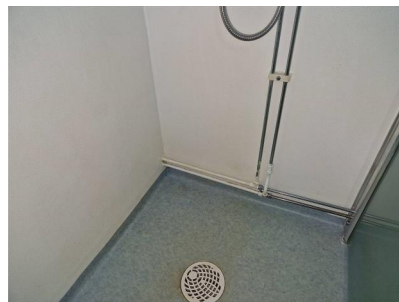
Rör genomföring finns i vägg i duschzon.

Rör genomföringar i väggen medför en ökad risk för att vatten tränger in i omkringliggande konstruktioner och orsakar fuktskador.

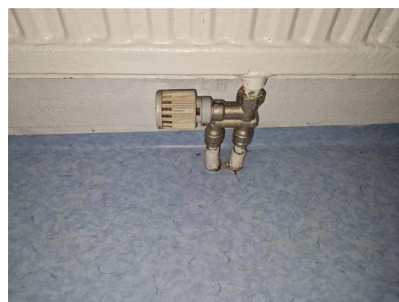
Rör genomföring finns i golv.

Rör genomföringar i golvet medför en ökad risk för att vatten tränger ner i omkringliggande konstruktioner och orsakar fuktskador.

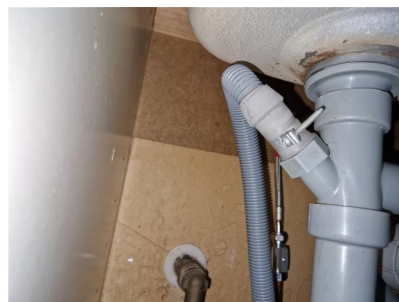
Upphängningsbygel saknas på avloppslang från diskmaskinen.

När upphängningsbygel saknas ökar risken för brott på slangen med läckage som möjlig följd.

För att hindra brott på avloppslang rekommenderas komplettering av upphängningsbygel.

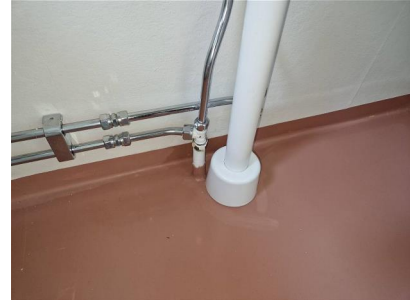
Rör genomföring finns i golv.

Rör genomföringar i golvet medför en ökad risk för att vatten tränger ner i omkringliggande konstruktioner och orsakar fuktskador.
