# Besiktningsprotokoll

Anticimex Försäkringsbesiktning i samarbete med Fastighetsbyrån

| Fastighetsbeteckning:<br>Hultsjön 1:26 | |

| Besiktningsdatum:<br>2024-08-09 | Protokollnummer:<br>68429918 |

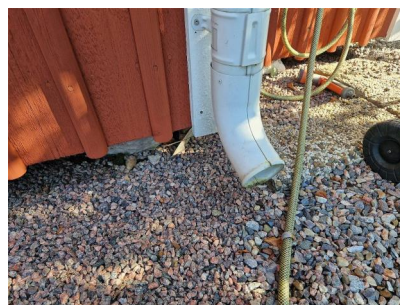
Stuprör avslutas nära husliv.

Stuprör som avslutas intill husliv (ovan mark) kan medföra en ökad fuktbelastning i grunden med fuktrelaterade skador som följd.

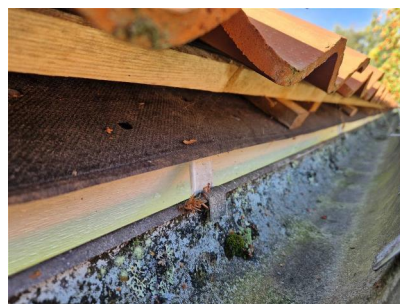
Fotplåt saknas.

Detta kan leda till fuktskador i bakomliggande konstruktioner.

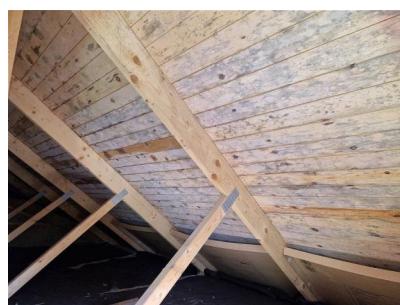
- Vid kontroll av vinden har fuktvärden under kritisk fuktnivå för mikrobiell tillväxt uppmätts, dock finns mikrobiell påväxt på underlagstak.

Fuktkvoten i underlagstak/takbjälkar uppmättes till 9 %.

Den upptäckta mikrobiella påväxten på underlagstaket är ett tecken på att vinden har tillförts eller tillförs fukt inifrån bostaden. Observera att besiktning av bostadens ventilationssystem inte har ingått i uppdraget.

För att komma tillrätta med detta kan fukttillförseln inifrån bostaden behöva minskas. Det kan göras genom att ventilationen i bostaden förbättras samt att eventuella otätheter i vindsbjälklaget (tak-/väggvinklar, taklucka med mera) tätas. Läs Anticimex faktablad om uppvärmda vindsutrymmen för tips och råd.

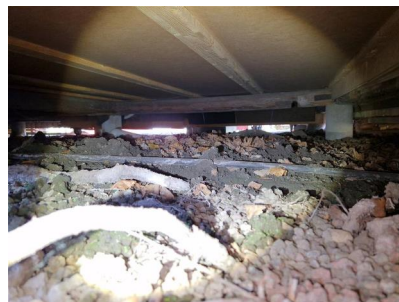
Vid kontroll av konstruktionen i plintgrund uppmättes fuktvärden under kritisk fuktnivå för mikrobiell tillväxt och normal lukt upplevdes.

Golvbjälklaget ovan den uteluftsventilerade plintgrunden riskerar att drabbas av fuktskador på grund av naturlig fuktpåverkan. Detta kan i sin tur leda till mikrobiella skador (angrepp av mikroorganismer) som kan leda till att mikrobiell lukt sprids till boendemiljön. Fuktkvoten uppmättes till 13 %.

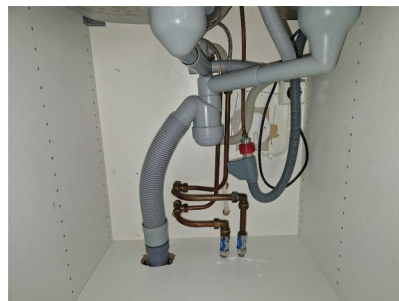
- Fuktskydd saknas under kyl/frys och i diskbänkskåp.

Utan fuktskydd är det svårt att upptäcka läckage. Vatten kan då tränga in i omkringliggande konstruktioner och orsaka fuktskador.

För att upptäcka eventuella läckage, installera ett fuktskydd.

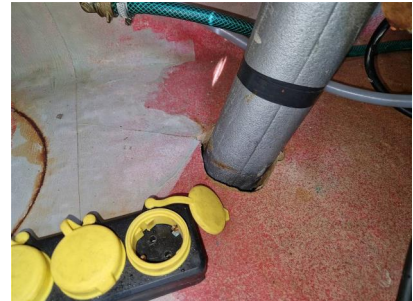
Golvbeläggningen är otät vid rör genomföring.

De otäta rör genomföringarna medför att vatten kan tränga ner i omkringliggande konstruktioner med fuktskador som följd. Detta kan i sin tur leda till mikrobiella skador (angrepp av mikroorganismer).

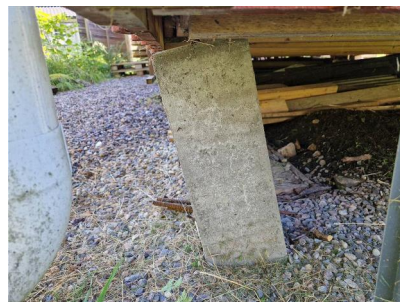
- Plintar är sneda lokalt (ersättningsplintar har monterats lokalt).

Detta riskerar att leda till lutande golv och sättningar.
