# Överlåtelsebesiktning

Överlåtelsebesiktning av fast egendom enligt jordabalken för säljare.

## Rålandsberg 240, Ellös

| Besiktningsdag: | 2024-06-18 |

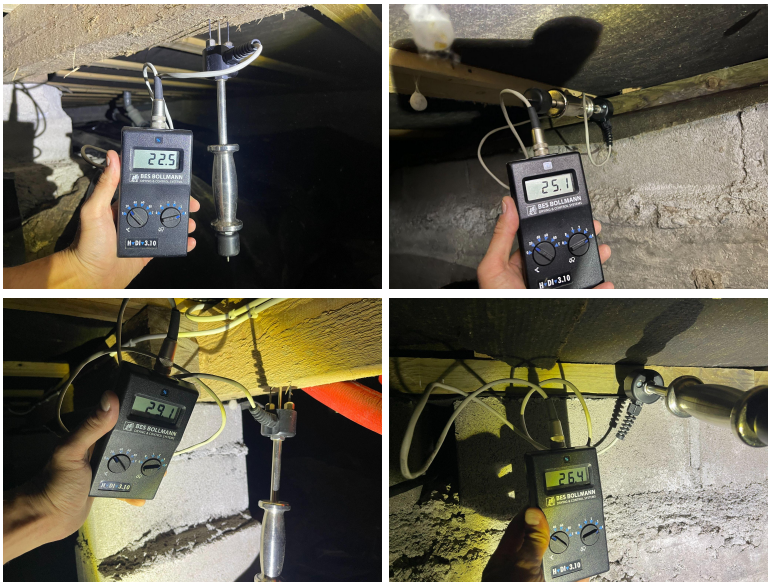
| Krypgrund nordväst | <ul style="list-style-type: none"> <li>- Mätning gjordes i den norra syllen. Förhöjda värden påvisades. 26,4% FK (Bild 4).</li> <li>- Mätning gjordes i bärlinan i mitten av grunden. Förhöjda värden påvisades. 29,1% FK (bild 3).</li> </ul> |
| Krypgrund sydväst | <ul style="list-style-type: none"> <li>- Mätning gjordes i den nora syllen. Förhöjda värden påvisades. 25,1% FK (Bild 2).</li> <li>- Mätning gjordes i bärlinan i mitten av grunden. Förhöjda värden påvisades. 22,5% FK (bild 1)</li> </ul> |

2. Problem med krypgrunder uppstår vanligtvis när varm luft under sommaren ventileras in i grunden där den snabbt kyls ner och medför högre luftfuktighet, och i värsta fall kondens. I denna miljö finns risken att mikroorganismer, det vill säga mögel, bakterier och rötsvampar utvecklas. Tillförs det ytterligare fukt i grunden, exempelvis via vatten som läcker in och fukt från mark och grundmurar, ökar risken för tillväxt. Tillväxten av mikroorganismer riskerar också att framhåva lukt som kan spridas till boendemiljön. Vattensamlingarna som noterats i grunden är över det normala och behöver åtgärdas för att säkerställa en fortsatt stabil grundläggning i fastigheten. Kontakta sakkunnig fackman för ett vidare utlåtande samt tillvägagångsätt för att åtgärda bristerna.

Se fortsatt teknisk utredning 2.
