Besiktningssprotokoll

Anticimex Försäkringsbesiktning i samarbete med Fastighetsbyrån

Fastighetsbeteckning: Botten 2:13	
Fastighetsadress: Karlshem	
Postnummer: 643 96	Ort: Julita

Besiktningdatum: 2024-08-06	Protokollnummer: 68410630
Temperatur: 19 °C	Väderlek: Halvklart
Tekniker: Marcus Eriksson-Boije	
E-post: marcus.eriksson-boije@anticimex.se	
Kontor: Eskilstuna	
Närvarande: Fastighetsägaren

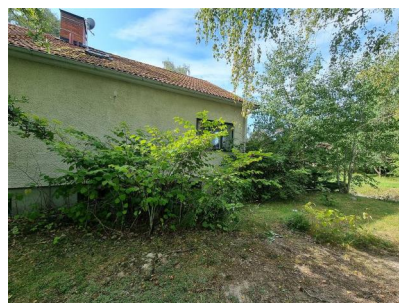
Utvändigt / Markförhållanden

Växter och parkslide finns i anslutning till byggnaden.

När det finns rabatter och växter nära byggnaden finns risk att fukt stannar kvar i väggarna. Detta kan i sin tur orsaka invändiga fuktskador. Växternas rötter kan också skada grundmuren och sätta dräneringsledningen ur funktion.

Området närmast huset rekommenderas att vara fritt från växtlighet.

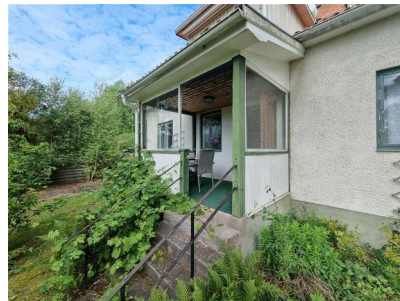
Utvändigt / Veranda

Verandan är i ett allmänt behov av underhåll, rötskador finns i fönsterbåge. Sprickor finns i trappa.

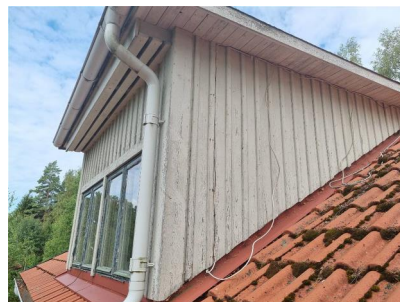
Utvändigt / Fasad

Takkupan är i behov av målning/underhåll.

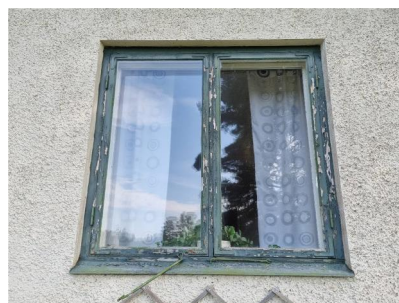
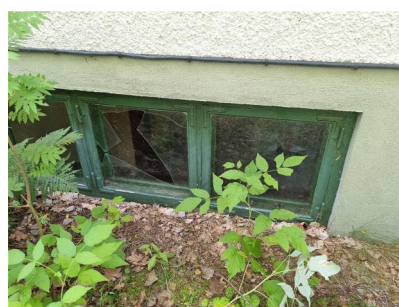
Utvändigt / Fönster

Fönster är i behov av målning/underhåll.
Skadade glasrutor förekommer.

Fönsterbågar och fönsterkarmar där målningsbehov finns riskerar att få fukt- och rötskador på grund av sämre vattenavvisande förmåga.

För att öka livslängden på fönster rekommenderas målning och underhåll.

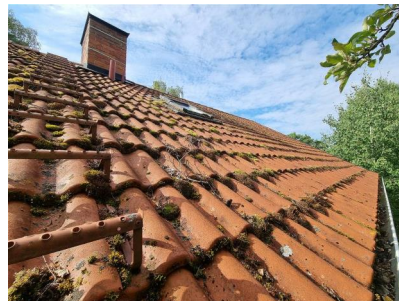
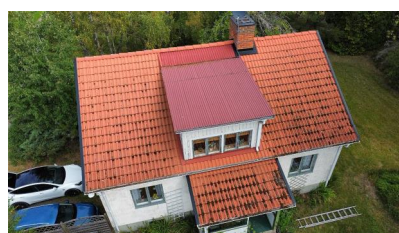
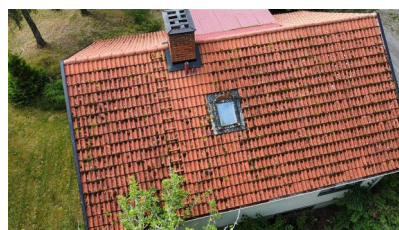
Utvändigt / Tak

Mosspåväxt finns på takpannor och enstaka takpannor är skadade.

Mossa som växer på taket och skadade takpannor kan leda till att taktäckningen har ett minskat motstånd mot vatteninträngning. Detta i sin tur kan leda till fuktskador på träläkt och takkonstruktionen vilket kan resultera i mikrobiella skador (angrepp av mikroorganismer).

För att öka livslängden på taket rekommenderas att mossan tas bort från takpannorna.

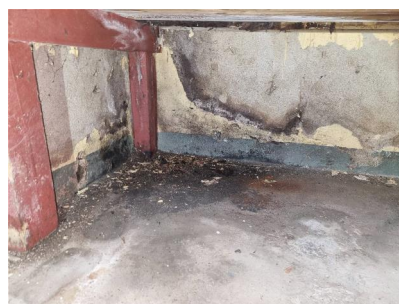
Källarplan / Allmänt

De punkterna i protokollet jag vill belysa extra gäller det utvändiga fuktskyddet och husets våtrum. Utvändiga fuktskyddet är äldre och i källaren finns puts och färgsläpp vilket är tecken på att funktionen är nedsatt.

Puts/färgsläpp samt fuktgenomslag finns på källarväggar.

Puts- och färg som släppt från underlaget invändigt på källarytterväggarna är ett tecken på att källarens utvändiga fuktskydd inte längre fungerar tillfredsställande.

För att åtgärda detta måste källarens utvändiga fuktskydd förbättras. Läs Anticimex faktablad om källare för tips och råd.

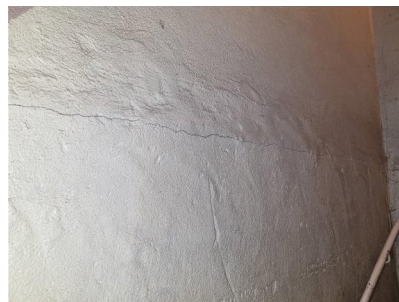
Spricka finns i källarvägg.

Dessa bedöms inte ha lett till bakomliggande skador.

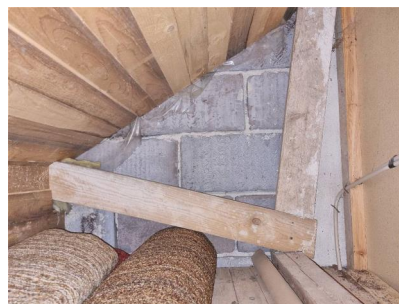
Entréplan / Allmänt hela huset

Blå lättbetong finns i byggnaden.

Denna typ av lättbetong är i vissa fall radonhaltig.

Vi rekommenderar en radonmätning eller att du kontrollerar om radonmätning har genomförts tidigare.

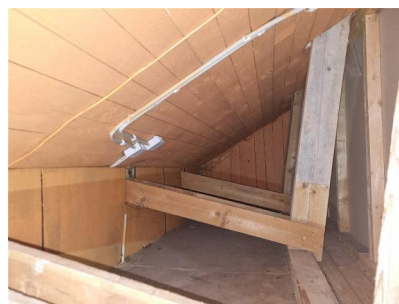
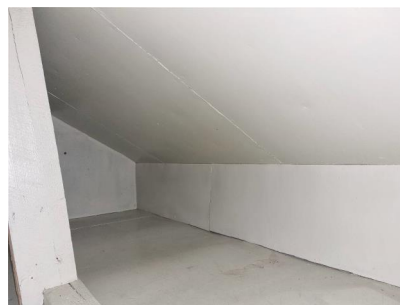
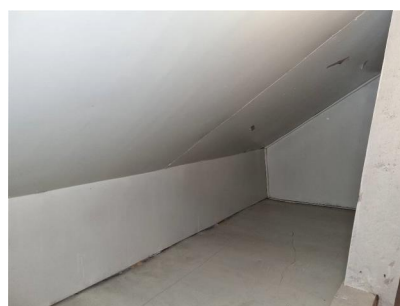
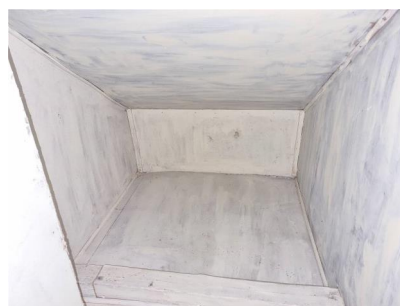
Övre plan / Sidovindar 1-4

Vid kontroll av vinden uppmättes fuktvärden under kritisk fuktnivå för mikrobiell tillväxt och en normal lukt upplevdes.

Fuktkvoten i underlagstak/takbjälkar uppmättes till 7 %.
Det finns risk för mikrobiell tillväxt om den relativa fuktigheten (RF) i den omgivande luften är över 75 %. I furuvirke motsvarar det en fuktkvot (FK) på 17 %.

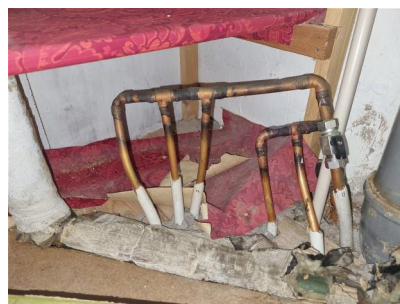
Övre plan / Dusch/Toalett

Våtutrymmet är av äldre standard.
Rörinstallationer finns i utrymme som saknar vattentät botten.

Eftersom funktionen, som innebär att ytskiktet/tätskiktet ska vara vattentätt, kan vara nedsatt finns en ökad risk att vatten tränger igenom ytskiktet/tätskiktet med vattenskador i omkringliggande konstruktioner som följd.

Rörinstallationer ska ha en vattentät botten och vara försedd med skvallerrör. När det saknas ökar risken för att ett läckage inte upptäcks i tid. Det kan leda till fuktskador i omkringliggande konstruktioner.

Fuktindikering i utrymmet gav inga förhöjda fuktindikationer.
