Besiktningssprotokoll

Anticimex Försäkringsbesiktning i samarbete med Fastighetsbyrån

Fastighetsbeteckning: Marielund 1:15	
Fastighetsadress: Filipstadsvägen 26	
Postnummer: 681 34	Ort: Kristinehamn

Besiktningdatum: 2024-08-13	Protokollnummer: 68439476
Temperatur: 18 °C	Väderlek: Sol
Tekniker: Mikael Persson	
E-post: mikael.persson3@anticimex.se	
Kontor: Karlstad	
Närvarande: Fastighetsägare

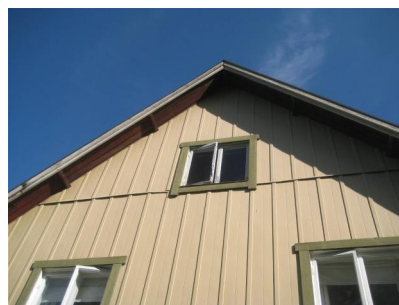
Utvändigt / Fönster

Fönster och foder är bitvis i behov av målning/underhåll.
Vindsfönster har röta

Fönsterbågar och fönsterkarmar där målningsbehov finns riskerar att få fukt- och rötskador på grund av sämre vattenavvisande förmåga.

För att öka livslängden på fönster rekommenderas målning och underhåll.

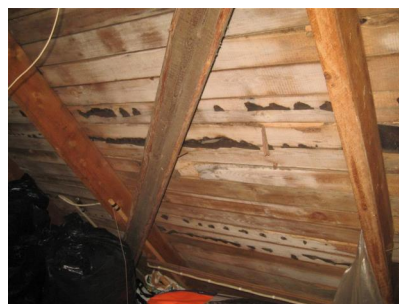
Utvändigt / Vind

Den upptäckta mikrobiella påväxten på underlagstaket indikerar att vinden tillförs fukt inifrån bostaden. För att komma tillrätta med detta måste fuktillförseln inifrån bostaden minskas. Detta kan göras genom att ventilationen i bostaden förbättras

-Mikrobiell påväxt finns på underlagstaket.
-Huset fönster saknar friskluftsventiler

Detta kan vara ett tecken på att vinden tillförs fukt inifrån bostaden. Observera att besiktning av bostadens ventilationssystem inte har ingått i uppdraget.

För att komma tillrätta med detta kan fukttillförseln inifrån bostaden behöva minskas. Det kan göras genom att ventilationen i bostaden förbättras samt att eventuella otätheter i vindsbjälklaget (tak-/väggvinklar, taklucka med mera) tätas. Läs Anticimex faktablad om oppvärmda vindstrymmen för tips och råd.

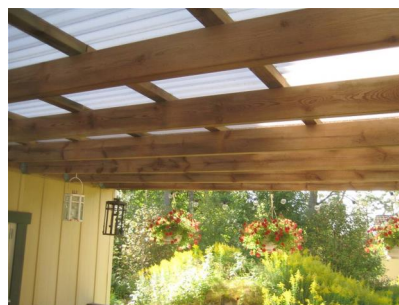
Utvändigt / Altan

Tak bågna något på grund av lång spännbredd, risk finns för mer bågning med tiden
