Besiktningssprotokoll

Anticimex Försäkringsbesiktning i samarbete med Fastighetsbyrån

Fastighetsbeteckning: Åkergyllen 8	
Fastighetsadress: Bergkullevägen 23	
Postnummer: 46155	Ort: Trollhättan

Försäkringsbesiktning

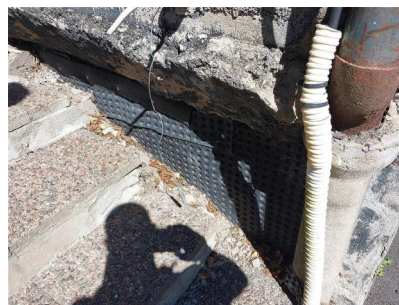
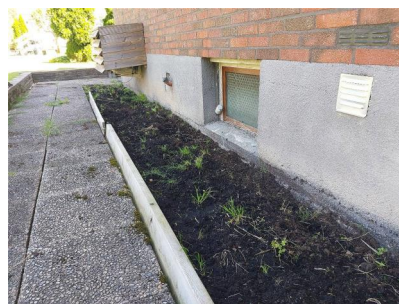
Utvändigt fuktskydd ligger oskyddat ovan mark.

Risk finns att det utvändiga fuktskyddet skadas och funktionen försämras.

Marken saknar lutning från huset.

Detta innebär en ökad fuktbelastning mot grunden vilket i sin tur kan orsaka fuktskador i huset.

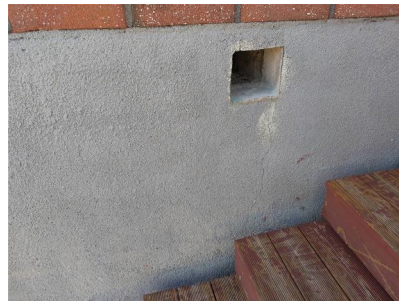
Sprickor finns i sockel.

Dessa bedöms inte ha lett till bakomliggande skador.

Venlilgaller saknas.

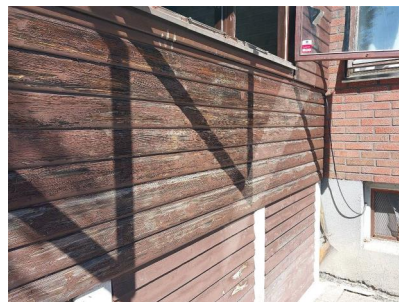
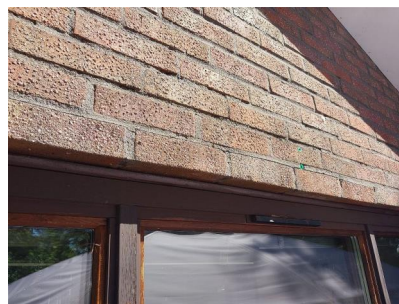
Tegelfasaden har rostangripen armering i fogar ovan fönster.

När armering rostar utvidgas den vilket kan orsakar fogsläpp och sprickbildning i tegelfasaden.

Träpanel är i behov av underhåll.

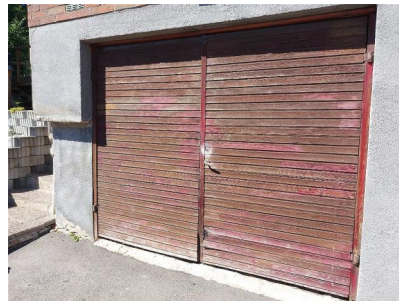
Garageporten är i behov av renovering/byte.

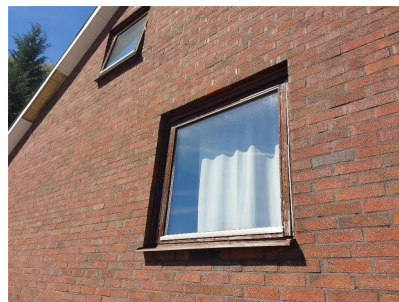
Fönster är i behov av målning/underhåll.

Fönsterbågar och fönsterkarmar där målningsbehov finns riskerar att få fukt- och rötskador på grund av sämre vattenavvisande förmåga.

För att öka livslängden på fönster rekommenderas målning och underhåll.

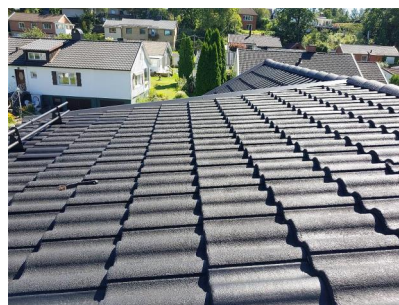
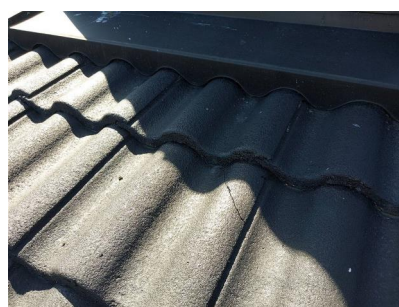
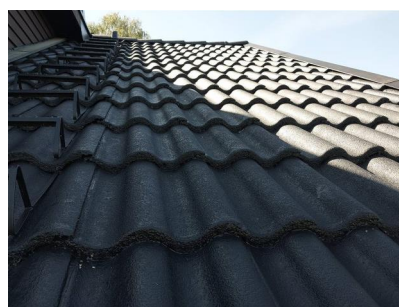
Låglutande på takfronten har fel taktäckning i förhållande till lutningen.

Taktäckningen av betongpannor är inte anpassad till taklutningen. Risk finns för läckage med fuktskador som följd.

Sprickor noterades på några takpannor.

Underlagstaket är ej besiktningbart med ålder och skick eftersom taket är målat med en färg som limmat ihop takpannorna.

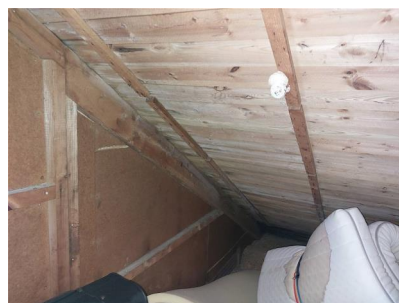
Vid kontroll av vinden har fuktvärden under kritisk fuktnivå för mikrobiell tillväxt uppmätts, dock finns mikrobiell påväxt på underlagstak.

Fuktkvoten i underlagstak/takbjälkar uppmättes till 10%.

Den upptäckta mikrobiella påväxten på underlagstaket är ett tecken på att vinden har tillförts eller tillförs fukt inifrån bostaden. Observera att besiktning av bostadens ventilationssystem inte har ingått i uppdraget.

För att komma tillrätta med detta kan fuktillförseln inifrån bostaden behöva minskas. Det kan göras genom att ventilationen i bostaden förbättras samt att eventuella otätheter i vindsbjälklaget (tak-/väggvinklar, taklucka med mera) tätas. Läs Anticimex faktablad om oppvärmda vindsutrymmen för tips och råd.

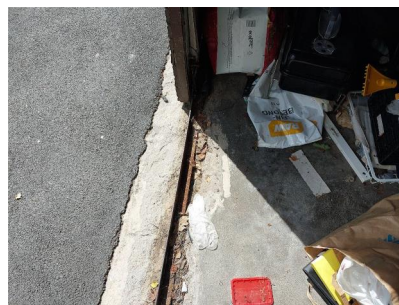
Golvet har skador vid tröskel.

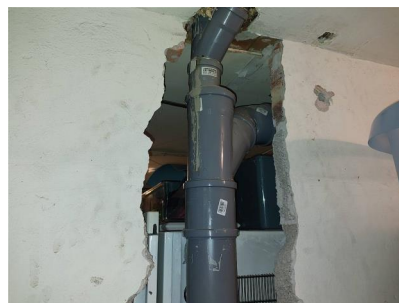
Vägg är ej lagad efter avloppsbyte.

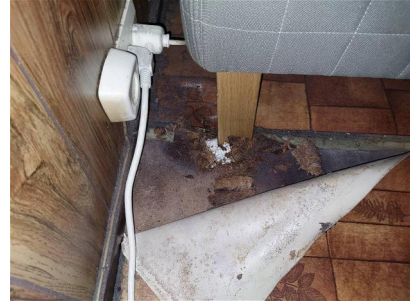
På golvet noterades rötskador under plastmattan. Det rekommenderas en vidare utredning angående omfattning av rötskador, detta gäller golv med spånskiva och cellplast samt påreglad vägg i sovrummet

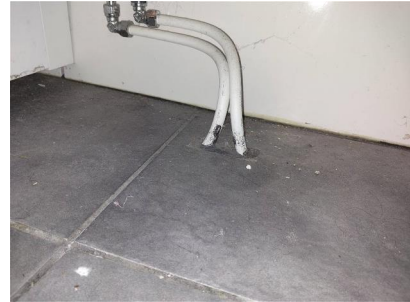
Bomljud noterades i klinkergolvet. Tätskiktet saknar uppvik vid tröskel till badrummet. Rörgenomföringar finns i golvet.

Kvalitetsdokument finns ej.

Detta utgör en förhöjd risk för fuktskador.
