Besiktningssprotokoll

Anticimex Försäkringsbesiktning i samarbete med Fastighetsbyrån

Fastighetsbeteckning: Orrekläpp 1:8	
Fastighetsadress: Orrekläpp 1	
Postnummer: 457 93	Ort: Tanumshede

Besiktningdatum: 2024-08-13	Protokollnummer: 68438137
Temperatur: 15 °C	Väderlek: Mulet
Tekniker: Mikael Hoffner	
E-post: mikael.hoffner@anticimex.se	
Kontor: Uddevalla	
Närvarande: Ingen närvarande

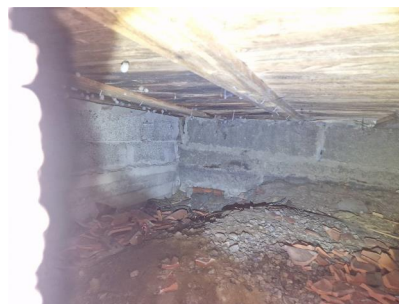
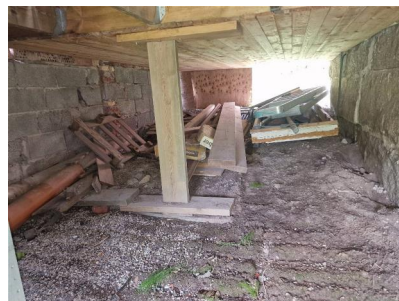
Utvändigt / Krypgrund och plintgrund

Krypgrund under entréhallen saknar lucka och kunde endast kontrolleras från ventil i grundmuren. Fuktskador noterades i bjälklaget och i anslutning till ventilhål uppmättes fuktkvoten till 25%. Grunden under verandan är byggd på äldre altantrall. Avlastnings-stötta under plintgrund står i kontakt med markytan.

Risk för mikrobiell tillväxt föreligger om fuktkvoten överstiger 17%.

En fördjupad undersökning rekommenderas för att konstatera orsak och omfattning av de fuktrelaterade skadorna.

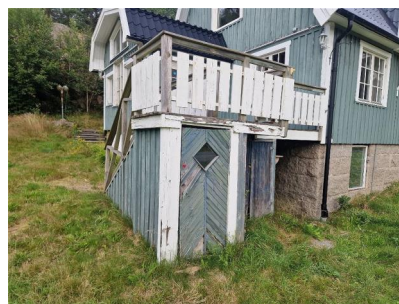
Utvändigt / Altan

Rötskador finns på altan/underliggande förråd.

Kontakt rekommenderas med fackman för vidare kontroll av orsak och omfattning samt för åtgärd/byte.

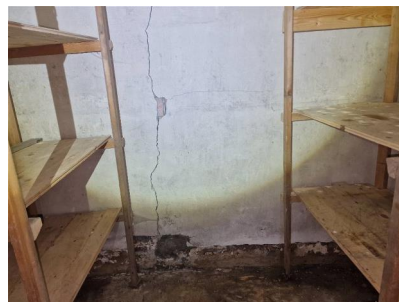
Utvändigt / Sockel

Sprickor och förskjutningar noterades i grundmurar.

En fördjupad undersökning via sakkunnig fackman/konstruktör rekommenderas för att konstatera orsak till och omfattningen av bristerna/skadorna i grundmurarna.

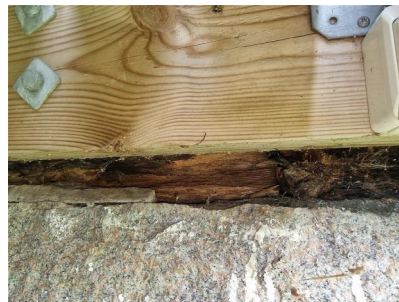
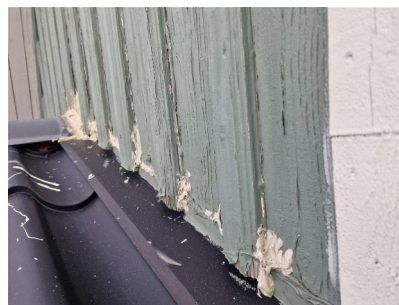
Utvändigt / Fasad

Rötskador förekommer i stocksyllen. Fasadbeklädnad och foder har rötskador/färgsläpp och torrspäckor, mjukfog har använts i skarvar och i otätheter. Enstaka fönsterbleck är bristfälligt. Överbleck finns inte på väderutsatta fönster.

En fördjupad undersökning rekommenderas för att kontrollera orsak och omfattning.

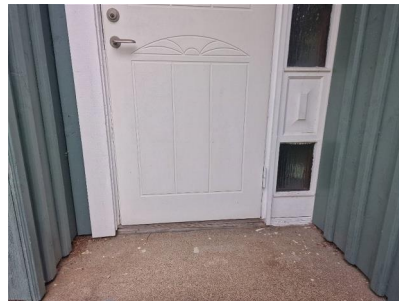
Utvändigt / Dörrar

Torrspäckor förekommer.
Täckskivor är monterade på balkongdörr.
Tröskelbleck saknas på entrédörr.
Källardörr är rötskadad som behöver bytas ut.

Bristerna medför ökad risk för fuktrelaterade skador.

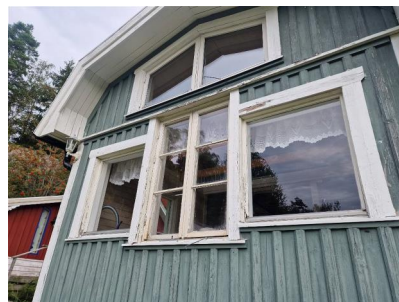
Utvändigt / Fönster

Rötskador och underhållsbehov förekommer.

Kontakt rekommenderas med fackman för bedömning av omfattning av fönsterbyte. I samband med byte/underhåll bör omkringliggande konstruktioner undersökas för eventuella följskador.

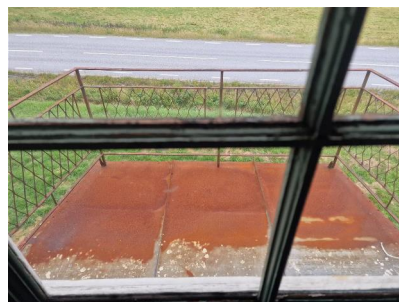
Utvändigt / Balkong

Balkongdörren var igenskruvad vid besiktningen och kunde ej besiktigas.
Plåttäckningen är av äldre standard och rostangrepp noterades.
Uppvik mot väggar är inte infällda (otäta).
Balkongens stöttor bedöms vara underdimensionerade.

Bristerna kan leda till fuktrelaterade skador på omkringliggande konstruktioner. Planera för renovering av balkongen.

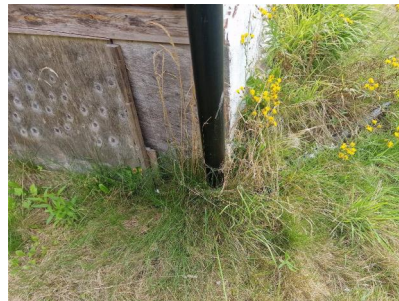
Utvändigt / Hängrännor / Stuprör

Stuprör är inte anslutet till markledning.

Stuprör som inte är anslutet till markledning kan medföra en ökad fuktbelastning på grundmur/sockel som i sin tur kan leda till fuktrelaterade skador.

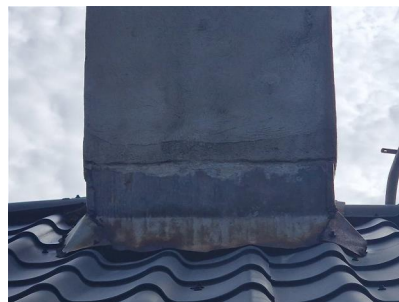
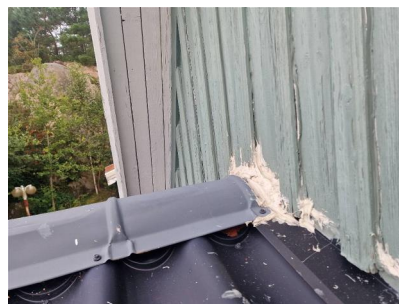
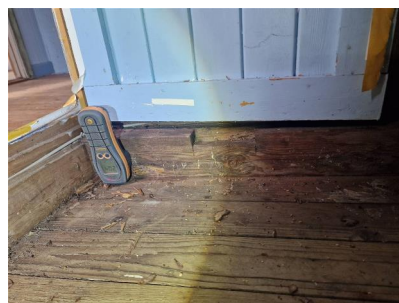
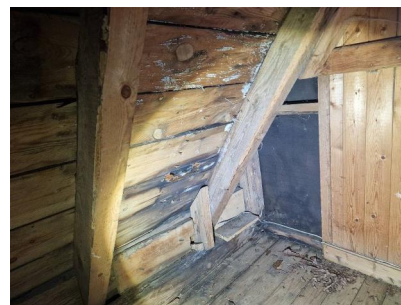
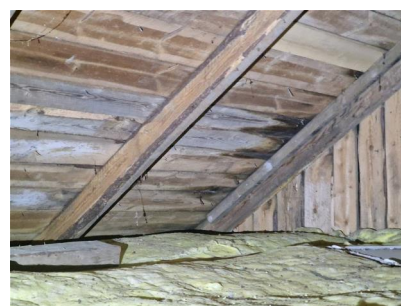
Utvändigt / Tak och vindsutrymmen

Skorsten saknar väderskydd och nederbeslag är äldre och rostangripet. Otätheter noterades i takbeklädnad, bland annat mot fasad/nock och vid takfot, tätning har utförts med mjukfog. Pulpetak ovan entréhall har felaktig taktäckning för taklutningen. Vindskivor är i behov av underhåll/byte. Fuktfläckar/rötskador förekommer på underlagstak samt delvis väggar, bjälklag och innertak. Mikrobiell påväxt noterades på underlagstak på nockvind. Färgsläpp noterades på murstock. Svamp mycel noterades på golvet i en av sidovindarna där även förhöjda fuktvärden uppmättes. Fuktkvoten uppmättes till 21%.

Risk för mikrobiell tillväxt föreligger om fuktkvoten överstiger 17%.

Kontakt rekommenderas med takläggare för vidare bedömning av takets brister samt åtgärdsförslag. Även omkringliggande konstruktioner bör kontrolleras för eventuella följdskador. Taket är besiktigat från mark och från låglutande entrétak. Takstegen är av äldre standard.

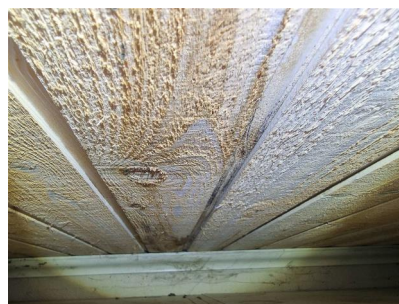
Entréplan / Entréhall

- Q Mikrobiell påväxt (missfärgning) finns på tak.
 - En fördjupad undersökning rekommenderas för att konstatera orsak till och omfattning av missfärgningarna på taket

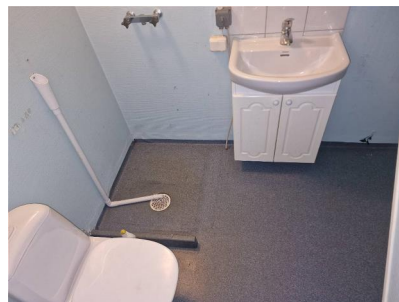
Entréplan / Dusch/Toalett

- ⚠ Utrymmet har äldre yt-/tätskikt.
 - Otättheter förekommer i golvbeklädnad.
 - WC-stol är lös.

Bristerna medför ökad risk för att vatten kan tränga ner i omkringliggande konstruktioner med fuktrelaterade skador som möjlig följd.

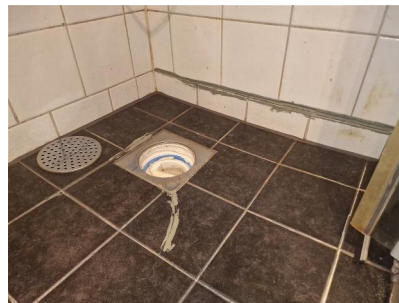
Entréplan / Dusch/Toalett

Våtutrymmet är ej fackmässigt utfört.
Klinkerplattor är spruckna och bomljud upplevdes.
Spricka i vägg i duschzon där bakomliggande tätskikt är skadat.
Tätskikt finns ej anslutet till golvbrunnar.
Mikrobiell påväxt i tak.

Kontakt rekommenderas med behörig våtrumsentreprenör eller fackman för renovering. I samband med renoveringen bör omkringliggande konstruktioner kontrolleras för eventuella följdskador. Se även punkt Utvändigt / Krypgrund.

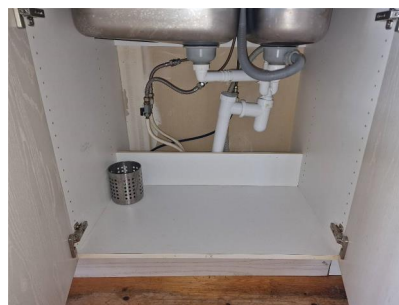
Entréplan / Kök

Fuktskydd saknas i diskbänksskåp och under vitvaror.
Avloppslangen från diskmaskin är inte förankrad i diskbänksskåpet. Den bör fästas upp i skåpstommen.

Utan fuktskydd är det svårt att upptäcka läckage från rörledningar. Vatten kan då tränga in i omkringliggande konstruktioner och orsaka fuktskador.

För att upptäcka eventuella läckage, installera ett fuktskydd.

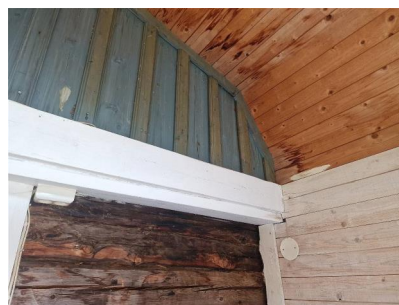
Entréplan / Matsal/Veranda

Fuktskador noterades i tak/vägg.
Rötskador i timmerväggen noterades.
Missfärgningar noterades även i golvet vid dörren.

En fördjupad undersökning rekommenderas för att konstatera orsak till och omfattning av skadorna i utrymmet.

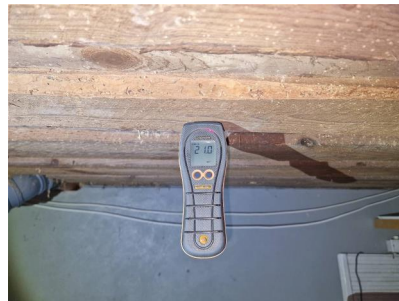
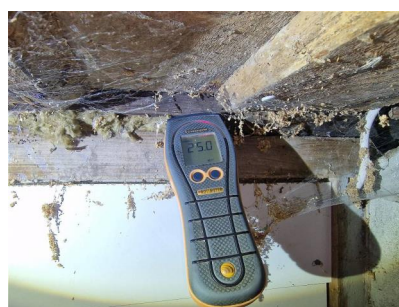
Källarplan / Allmänt

Spår av träskadeinsekter noterades och saltutfällningar, puts och färgläpp förekommer på innergrundmurar.
Fuktvärden över kritisk fuktnivå för mikrobiell påväxt uppmättes i tak. Fuktkvoten uppmättes till mellan 21-25%. Risk för mikrobiell tillväxt föreligger vid 17%.

En fördjupad undersökning rekommenderas för orsak och omfattning, samt för åtgärdsförslag.

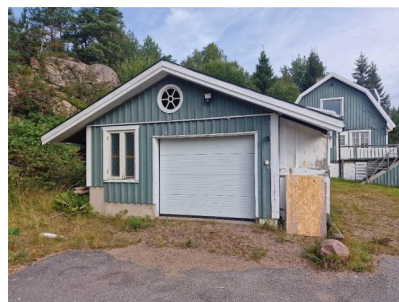
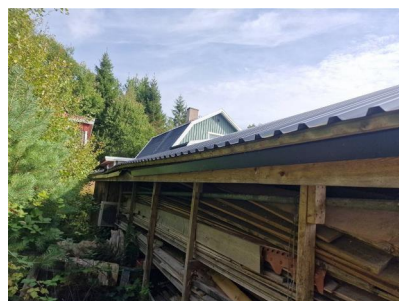
Garage / Allmänt

Fuktfäckor förekommer på underlagstaket.
Delar av fasad och fönster är rötskadat.
Hängrännor saknas och marken lutar mot garaget.
Vindskivor är i behov av underhåll/byte.
Taket är skadat av yttre påverkan på baksidan, taket bågnar.

Kontakt rekommenderas med fackman för vidare bedömning och åtgärdsförslag av garagebyggnaden.
