# Besiktningssprotokoll

Anticimex Försäkringsbesiktning i samarbete med Fastighetsbyrån

Fastighetsbeteckning: Sannersby 2:34	
Fastighetsadress: Sannersby 455	
Postnummer: 463 92	Ort: Lilla Edet

Besiktningdatum: 2024-08-07	Protokollnummer: 68441082
Temperatur: 20 °C	Väderlek: Halvklart
Tekniker: Cecilia Molin	
E-post: cecilia.molin@Anticimex.se	
Kontor: Uddevalla	
Närvarande: Besiktningstekniker Cecilia Molin Anticimex

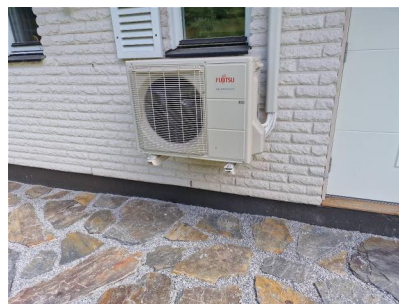
#### Utvändigt / Sockel

- Kondensvatten från luftvärmepumpens utedel leds inte bort från husgrunden.

Detta medför ökad risk för att vatten tränger in i anslutande konstruktioner, vilket i sin tur kan leda till fuktrelaterade skador. Observera att besiktning av byggnadens värmesystem eller värmepumpen inte har ingått i uppdraget.

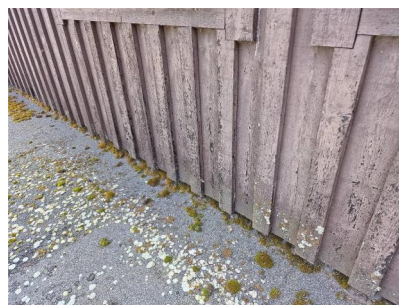
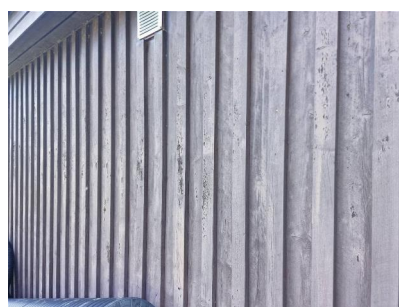
### Utvändigt / Fasad

- Fasadpanelen är i behov av målning/underhåll.

Fasadbeklädnad och träkonstruktioner där målningsbehov finns riskerar att få fukt- och rötskador på grund av sämre vattenavvisande förmåga. För att öka livslängden på fasadbeklädnaden rekommenderas målning och underhåll.

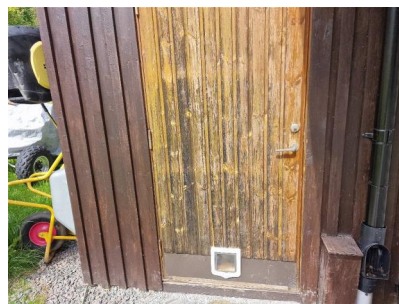
### Utvändigt / Dörrar

- Dörr är i behov av målning/underhåll.

Dörrar där målningsbehov finns riskerar att få fukt- och rötskador på grund av sämre vattenavvisande förmåga.

För att öka livslängden på dörr rekommenderas målning och underhåll.

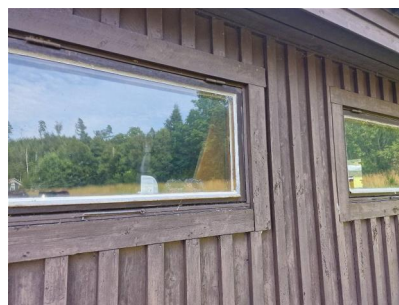
### Utvändigt / Fönster

- Fönsterbleck saknas på fönster vid förrådsdel.

Avsaknad av fönsterbleck medför en ökad risk för att vatten kan rinna in och orsaka fuktrelaterade skador i omkringliggande konstruktioner.

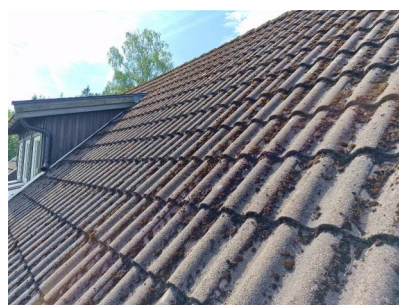
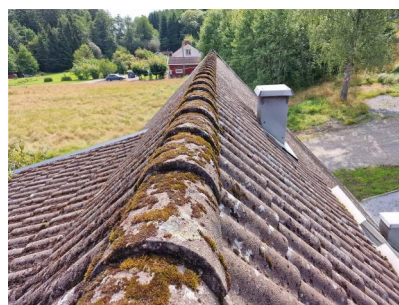
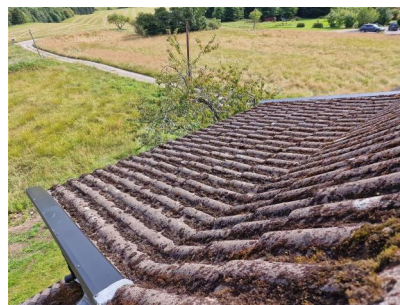
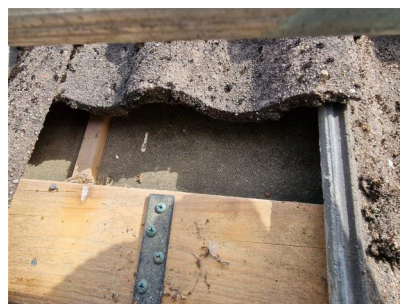
### Utvändigt / Tak

- Yttertaket är äldre.  
- Mossa noteras på taket.

- Taket över takkupa har något för liten taklutning för den sortens ytskikt.

Takpannor, plåtdetaljer och underlagspapp har enligt vår bedömning en begränsad livslängd. Eftersom husets taktäckning är äldre har det ett minskat motstånd mot vatteninträngning. Detta i sin tur kan leda till fuktskador på träläkt och vidare ner i underliggande konstruktioner.

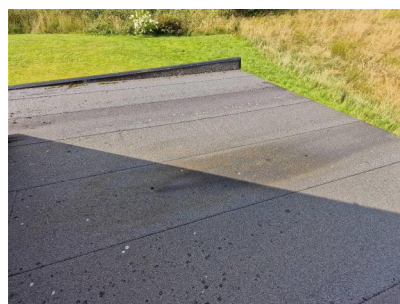
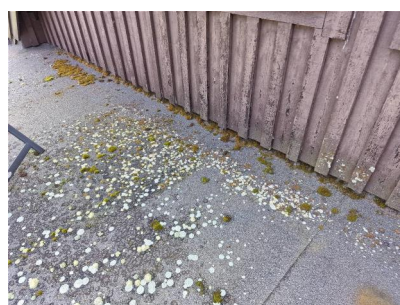
### Utvändigt / Tak över förrådsdel

- Takpappen börjar bli äldre.
- Mossa noteras på taket.

Tätskiktet på ett platt/låglutande tak har enligt vår bedömning en begränsad livslängd. Eftersom takpappen är äldre har det ett minskat motstånd mot vattengenomträngning. Detta i sin tur kan leda till att takkonstruktionen drabbas av fuktskador.

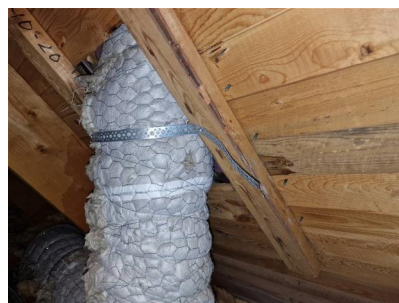
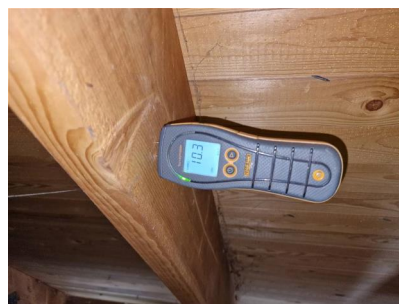
### Utvändigt / Sidovindar

- Missfärgning noteras vid genomföringar.

Vid besiktningstillfället var dessa missfärgningar torra.

Vid kontroll av vinden uppmättes fuktvärden under kritisk fuktnivå för mikrobiell tillväxt och en normal lukt upplevdes.

Fuktkvoten i underlagstak/takbjälkar uppmättes till 10 %. Gränsvärdet är 17 %.

Håll dessa under uppsikt om förändring sker.

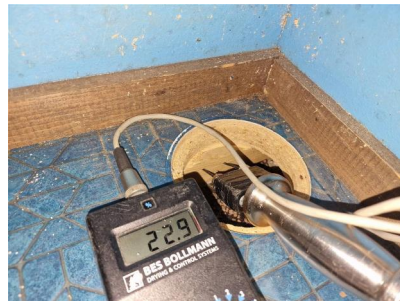
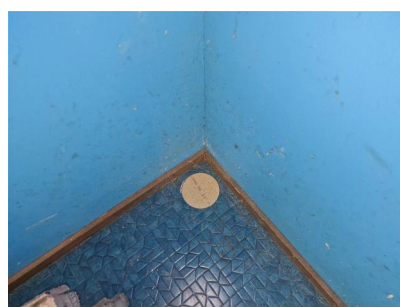
Vid kontroll av konstruktion uppmättes fuktvärden över kritisk nivå för mikrobiell tillväxt och normal lukt upplevdes.

Grundläggningen består av en betongplatta på mark utan underliggande isolering och med ett uppreglat isolerat golv dikt an betongen. Denna konstruktion får ofta skador på grund av naturlig fuktvandring. Fuktkvoten uppmättes till 23 %. Gränsvärdet är 17 %.

Provhål i golvet gjordes mot yttervägg i hobbyrum.

Golvets uppbyggnad är plastmatta, golvspånskiva, regler samt betongplatta. Tjärpapp ligger på betongplattan men där provhål gjordes noteras ingen tjärpapp under träreglar.

Vi rekommenderar en fördjupad undersökning för att bedöma orsak och omfattning. Det är viktigt att tänka på att denna rekommendation om fördjupad undersökning gäller hela husets uppreglade golvkonstruktion.

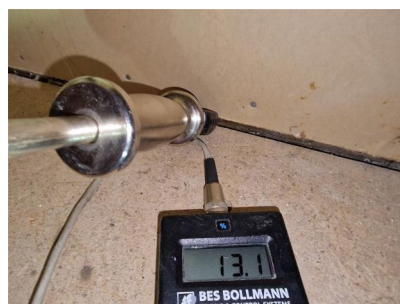
- Äldre rör och golvbrunnar av gjutjärn finns i huset.
- Rostangripna brunnar noteras.

Då risken för skador på ovanstående ökar med stigande ålder är det viktigt att ha med detta i sin planering framgent.

Vid kontroll av väggsyllar uppmättes fuktvärden under kritisk nivå för mikrobiell tillväxt och normal lukt upplevdes.

Fuktkvoten uppmättes till 13 %. Gränsvärdet är 17 %.

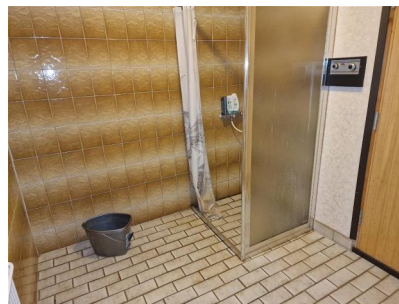
### Entréplan / Dusch

Ytrymmet är i behov av renovering.

- Äldre yt och tätskikt.
- Golvbrunnen är äldre och byts vid renovering.
- Bomljud noteras i klinkers i duschzon.
- Missfärgningar noteras i nedre hörn på väggen.

Rekommenderar att en fackman kontaktas för renovering av utrymmet. I samband med renovering bör även bakomliggande konstruktion kontrolleras.

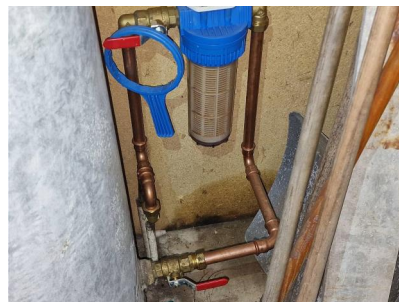
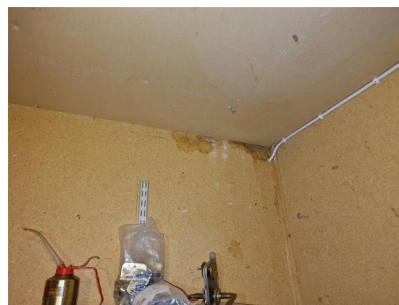
### Entréplan / Hydroforum

- Missfärgningar noteras på vägg och i vägg/tak vinkel.

Vid besiktningstillfället var dessa torra.

Håll utrymmet under uppsikt om förändring sker.

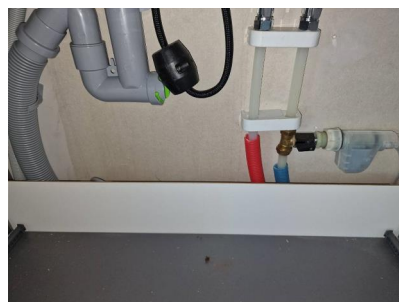
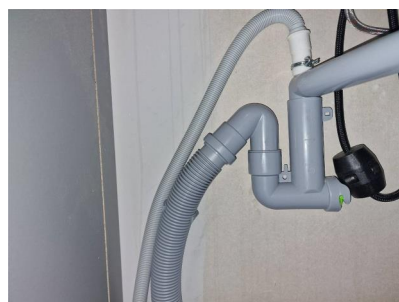
### Entréplan / Kök

- Fuktskydd saknas i diskbänkskåp.
- Avloppsslang är ej fast förankrad i diskbänkskåp.

Utan fuktskydd är det svårt att upptäcka läckage från rörledningar. Vatten kan då tränga in i omkringliggande konstruktioner och orsaka fuktskador.

För att upptäcka eventuella läckage, installera ett fuktskydd.

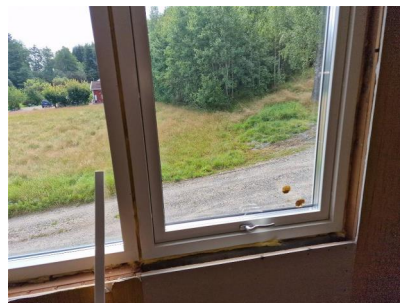
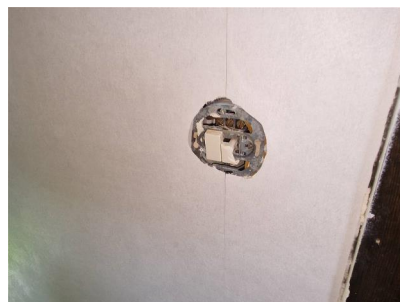
### Övre plan / Allrum

- Ej färdigställt montage efter fönsterbyte.
- Skyddslock saknas vid strömbrytare.

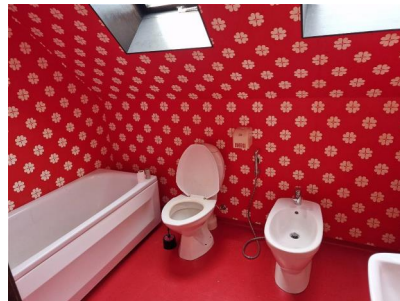
### Övre plan / Badrum/Wc

- Äldre yt och tätskikt.
- Golvbrunnen är äldre och byts vid renovering.
- Klämringen i golvbrunnen är lös och mattan är lokalt lös runt golvbrunn.
- Takfönster har anlöpt.

Ovanstående noteringar innebär en ökad risk för fuktrelaterade skador som följd.
