# Besiktningssprotokoll

Anticimex Försäkringsbesiktning i samarbete med Fastighetsbyrån

Fastighetsbeteckning: Bensbyn 5:58	
Fastighetsadress: Skärgårdsvägen 38	
Postnummer: 975 61	Ort: Luleå

Besiktningdatum: 2024-08-06	Protokollnummer: 68410726
Temperatur: 23 °C	Väderlek: Sol
Tekniker: John Sandbladh	
E-post: john.sandbladh@anticimex.se	
Kontor: Piteå	
Närvarande: Säljare

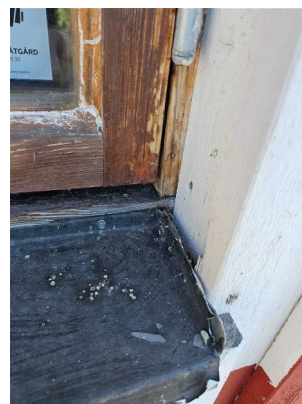
Fönster är i mindre behov av målning/underhåll. Otätheter vid enstaka fönsterbleck.

För att öka livslängden på fönster rekommenderas målning och underhåll.

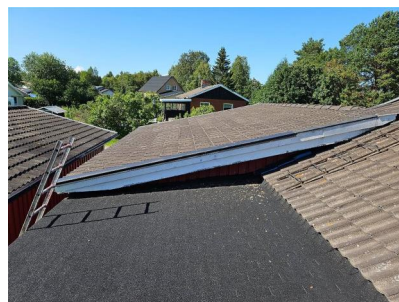
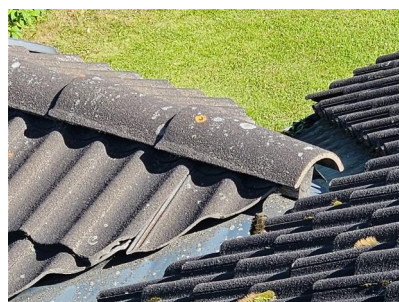
Shingeltak ovan uterum har låg lutning. Rännalsplåt till takpannor är kort. Synlig träläkt vidnock.

Detta medför ökad inläckagerisk.

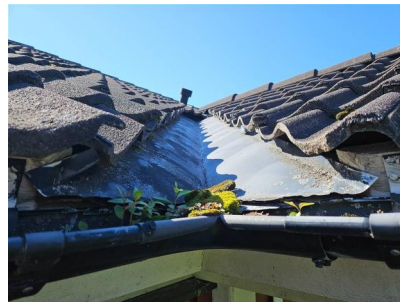
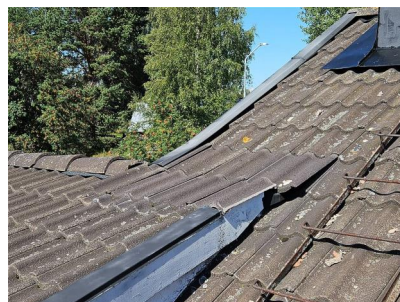
- Yttertaket av takpannor börjar bli äldre men har inte uppnått sin förväntade livslängd. Denna taktyp kräver regelbundet underhåll och inspektion av underlagstaket från kallvinden för att upprätthålla sin täthet.
- Putssläpp från skorsten.

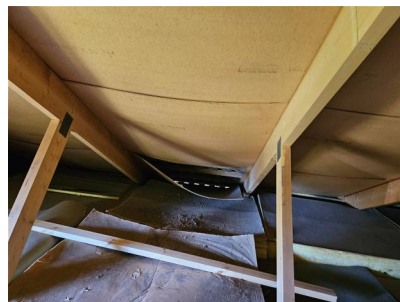
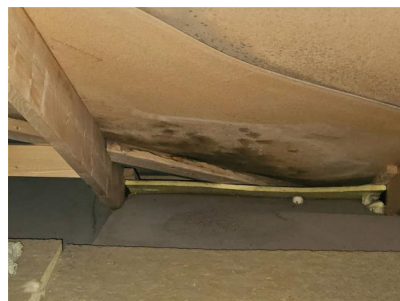
- Enstaka träfiberskivor har rasat ner i huvudbyggnad.
- Ljusinsläpp på vind i ekonomidel mot uterumatak. Risk att snö drevar in.
- Missfärgningar på underlagstak mot rännal p.g.a. tidigare inläckage.

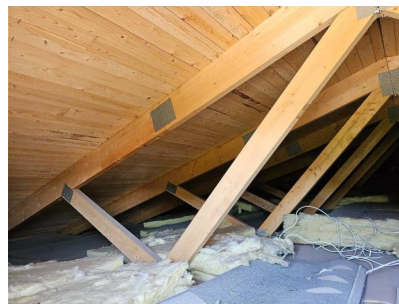
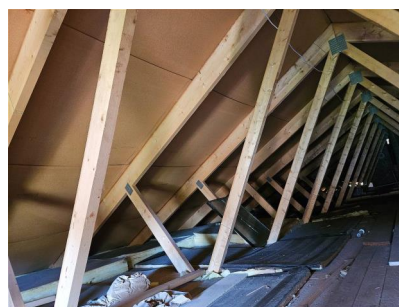
Vid kontroll av vinden uppmättes fuktvärden under kritisk fuktnivå för mikrobiell tillväxt och en normal lukt upplevdes. Fuktkvoten i underlagstak/takbjälkar uppmättes till 8 %.

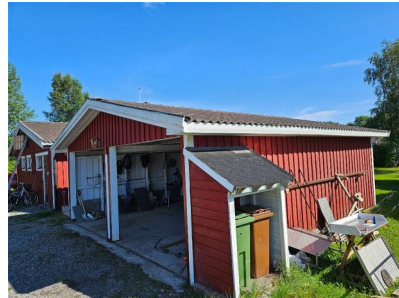
Carport med förråd och gjutet betonggolv.  
 - Yttertaket av betongpannor börjar bli äldre.  
 - Träkonstruktioner är i behov av målning/underhåll.  
 - Takavvattning saknas på bortsida långsida. Bristfällig lutning i hängränna.

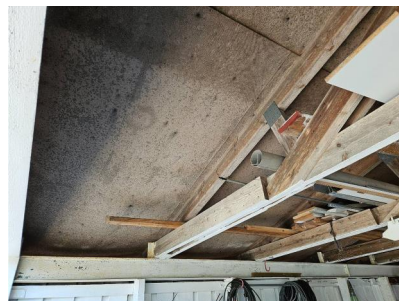
- Mikrobiell påväxt förekommer på underlagstak.

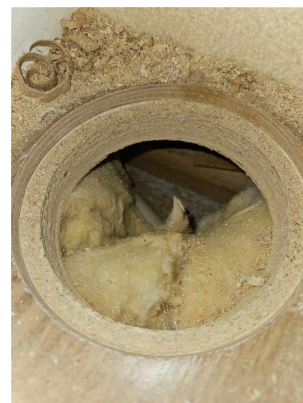
Betongplatta på mark med uppreglat och isolerat golv finns.

Befintlig golvkonstruktion och eventuella väggsvillar riskerar att drabbas av fuktskador på grund av naturlig fuktpåverkan. Detta i sin tur kan leda till att mikrobiell/kemisk lukt sprids till boendemiljön.

Vid kontroll av konstruktion uppmättes fuktvärden under kritisk nivå för mikrobiell tillväxt och normal lukt upplevdes.

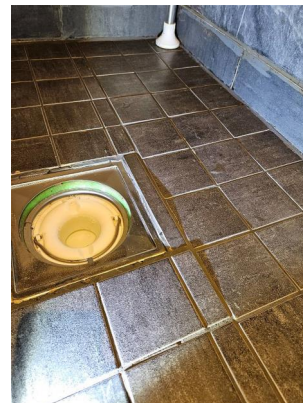
Klinkerläggning är ojämn med fogsprång, förskjutna fogar och bitvis bristfällig golvlutning/lågpunkter. Bomljud områdesvis. Detta är vanligt när plattsättning sker i egen regi. Estetiska avvikelser i fogning.

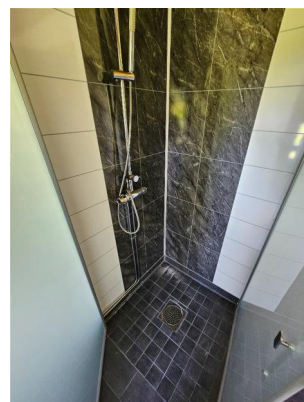
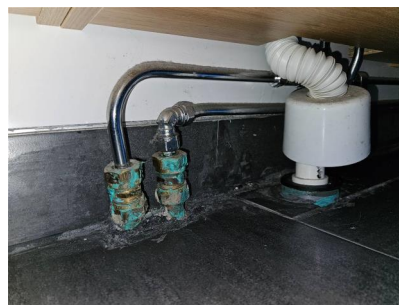
- ⚠ - Glipor i våtrumsskivor ovan dörröppning, mellan hörnlistor och skivor samt mellan skivor och bottenlist utanför duschplats.  
- Rör genomföringar finns i golv, avsteg från branschregler.

Dessa avvikelser medför en ökad risk för fuktskador vid nyttjande. Framst våtrumsskivorna eftersom rör genomföringarna inte är placerade i duschzon.

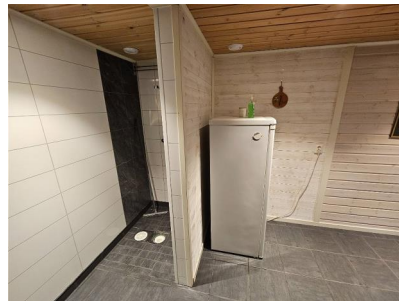
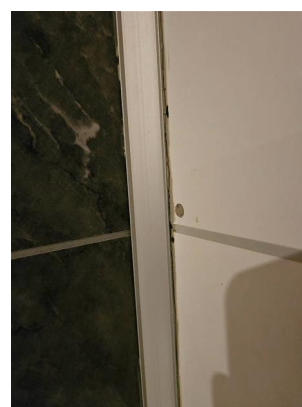
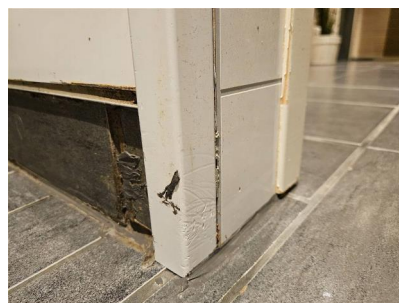
- Duschblandare i bastu, undvik vattenbegjutning av väggar.
- Delvis väggar och golvlister av trä vilket inte är lämpligt för vattenbegjutning.
- Skruvfästningar genom våtrumsskivor, även en i duschzon. Detta är inte enligt monteringsanvisningar. Provisoriskt tätade med tätmassa.
- Otätheter mot hörnlist.
- Förhöjda fuktindikationer i nederkant av våtrumsskivor mot bottenlist i duschzon, detta orsakas av att fog/tätskiaktsanslutning inte varit helt tät.
- Förhöjda fuktindikationer i nederkant av skiljeväggens kortsida (bild).
- Avloppsanslutning för avlopp från handfat är placerad under färdigt golv.

Det rekommenderas att kontakt tas med våtrumsentreprenör mes erfarenhet av våtrumsskivor för närmare kontroll av orsak, åtgärd och lämpligt åtgärdsförslag.

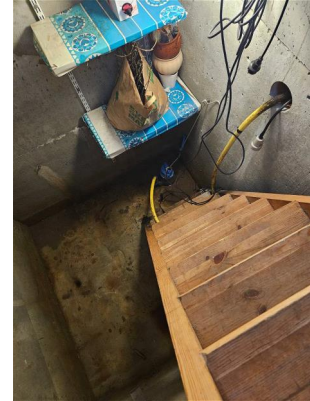
Matkällare: Dränkpump på golv. Mindre mängd vatten på golvet.  
Mikrobiell lukt från trappa.

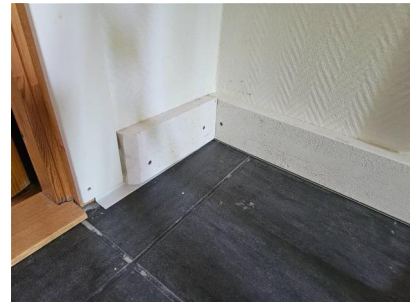
Våtrum med klinker på betonggolv och träväggar med regelstomme.  
Enligt säljarens lämnade upplysningar finns tätskiktssuppvik mot väggar,  
men detta gick inte att kontrollera/konstatera vid besiktningstillfället.

Träkonstruktioner i direkt kontakt med våtrumsgolv riskerar att skadas vid  
oönskad vattenbegjutning.
