Besiktningssprotokoll

Anticimex Försäkringsbesiktning i samarbete med Fastighetsbyrån

Fastighetsbeteckning: Ålsätter 1:56	
Fastighetsadress: Åsen 169	
Postnummer: 641 94	Ort: Katrineholm

Besiktningdatum: 2024-08-13	Protokollnummer: 68453922
Temperatur: 18 °C	Väderlek: Sol
Tekniker: Marcus Engström	
E-post: Marcus.Christensen@anticimex.se	
Kontor: Eskilstuna	
Närvarande: Niklas Boström säljare

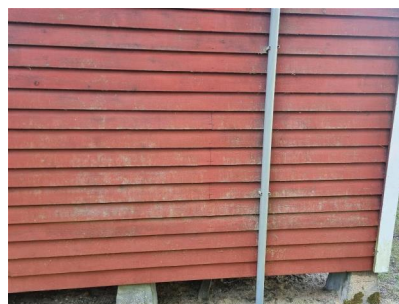
Utvändigt / Fasad

Fasadpanelen är i behov av målning/underhåll.

Fasadbeklädnad och träkonstruktioner där målningsbehov finns riskerar att få fukt- och rötskador på grund av sämre vattenavvisande förmåga. För att öka livslängden på fasadbeklädnaden rekommenderas målning och underhåll.

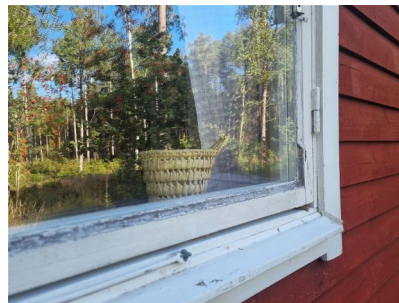
Utvändigt / Fönster

Kitt/-färgsläpp finns från fönster.

Detta medför ökad risk för fuktskador.

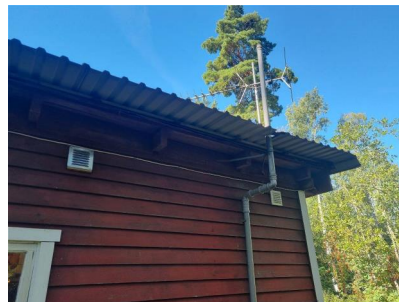
Utvändigt / Hängrännor / Stuprör

Hängränna saknas.

När hängrännor saknas utsätts fasad och grund för ökad fuktbelastning, vilket i sin tur kan leda till fuktskador i bakomliggande konstruktioner.

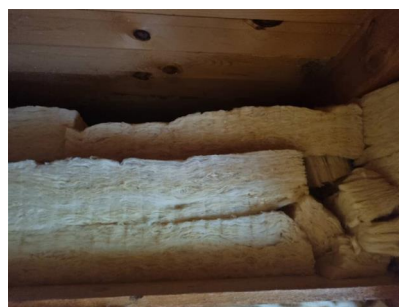
Utvändigt / Vind

Vindsutrymmet är tilläggs isolerat.

Vindsutrymmet kunde inte besiktas eftersom vindsutrymmet är fyllt med isolering.

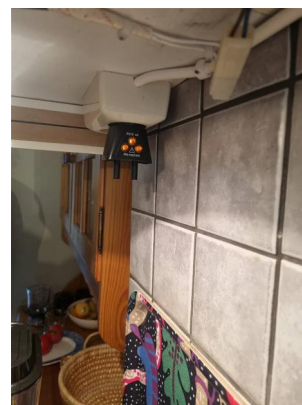
Entréplan / Kök

🔍 Funktionskontroll av jordade eluttag.
Vid stickprovskontroll av jordade eluttag noterades felkoppling.
Kontakta en elektriker för kontroll och åtgärd.

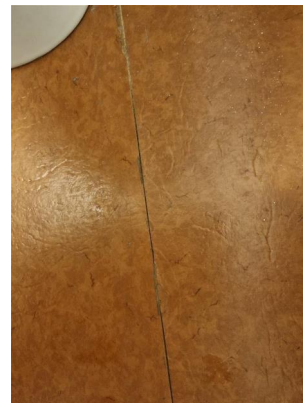
Entréplan / Badrum

Golvbrunn finns inte i utrymmet.
Golvbeklädnaden är otät i skarvar.

Ovanstående noteringar utgör en ökad risk för fuktskador i omkringliggande konstruktioner.

Fuktindikering i utrymmet gav inga förhöjda fuktindikationer.

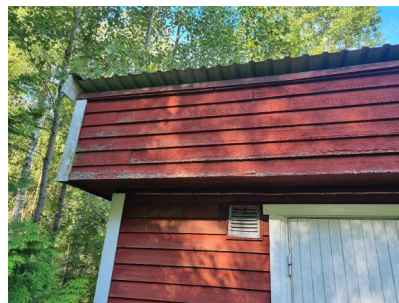
Utvändigt / Fasad

Enstaka panelbrädor har mindre rötskador.
Fasadpanelen är i behov av målning/underhåll.

Fasadbeklädnad och träkonstruktioner där målningsbehov finns riskerar att få fukt- och rötskador på grund av sämre vattenavvisande förmåga. För att öka livslängden på fasadbeklädnaden rekommenderas målning och underhåll. I samband med ommålning rekommenderas att de rötskadade panelbrädorna byts ut.

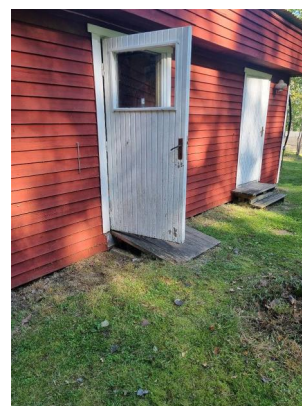
Utvändigt / Dörrar

Dörr är i behov av målning/underhåll.

Dörrar där målningsbehov finns riskerar att få fukt- och rötskador på grund av sämre vattenavvisande förmåga.

För att öka livslängden på dörr rekommenderas målning och underhåll.

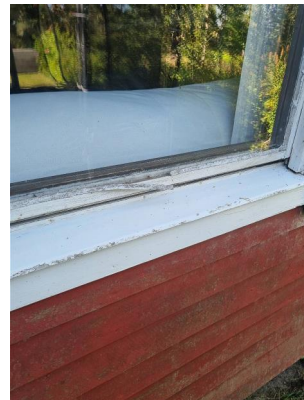
Utvändigt / Fönster

Kitt/färgsläpp finns från fönster.

Detta medför ökad risk för fuktskador.

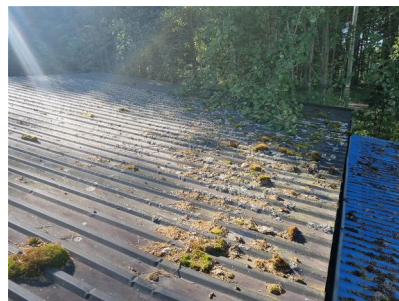
Utvändigt / Tak

Smärre mosspåväxt finns på taket.

För att öka livslängden på taket rekommenderas att mossan tas bort.
