Besiktningssprotokoll

Anticimex Försäkringsbesiktning i samarbete med Fastighetsbyrån

Fastighetsbeteckning: Grytsberg 6:6	
Fastighetsadress: Grytsberg Stensborg 1	
Postnummer: 64696	Ort: Stjärnhov

Försäkringsbesiktning

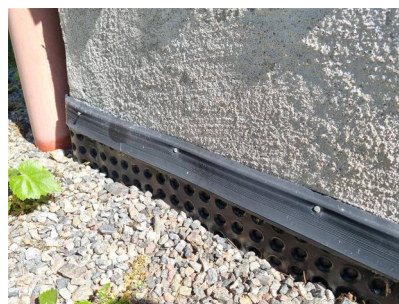
Utvändigt fuktskydd ligger oskyddat ovan mark.

Risk finns att det utvändiga fuktskyddet skadas och funktionen försämras.

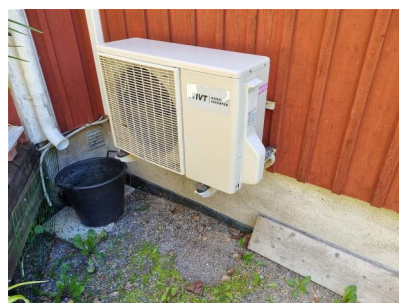
Kondensvatten från luftvärmepumpens utedel leds inte bort från husgrunden.

Detta medför ökad risk för att vatten tränger in i anslutande konstruktioner, vilket i sin tur kan leda till fuktrelaterade skador. Observera att besiktning av byggnadens värmesystem eller värmepumpen inte har ingått i uppdraget.

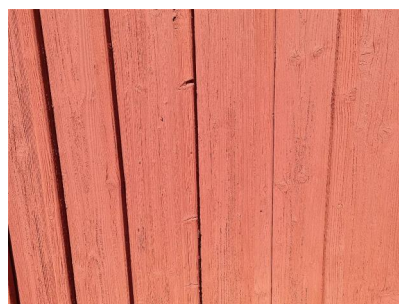
Fasadbeklädnaden har färgsläpp och torrsprickor.

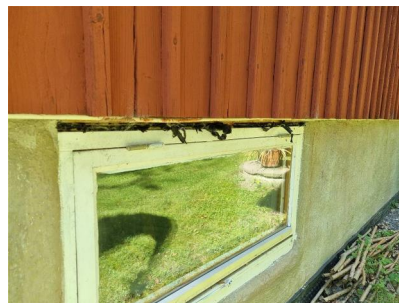
Otätheter finns omkring källarfönster.

Eftersom otätheter finns risk att vatten rinner in i väggen vilket i sin tur kan leda till fuktskador i bakomliggande konstruktioner.

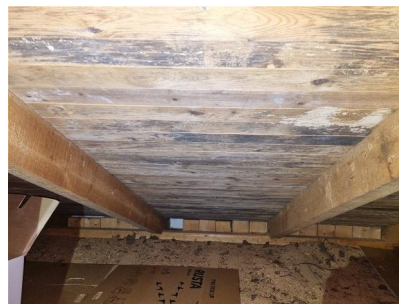
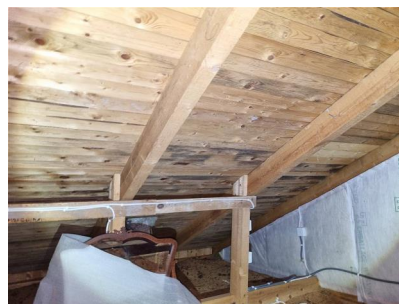
På vinden noterade jag mikrobiell påväxt lokalt på underlagstaket. Vid besiktningen kunde jag inte konstatera ifall detta är äldre och avstannat eller pågående och därför rekommenderar jag att man undersöker detta vidare.

🔍 Mikrobiell påväxt och missfärgningar finns på underlagstaket.

Fuktkvoten uppmättes till 7% i underlagstak och bjälkar. Trots att fuktmätningen gav fuktvärden under kritisk fuktnivå finns mikrobiell påväxt på underlagstaket. Detta kan vara ett tecken på att vinden tillförs fukt inifrån bostaden och/eller uteluften.

Vi rekommenderar att man undersöker dessa vidare för konstatera ifall det är äldre och avstannat eller pågående. Läs även mer om vindar i bifogat faktablad.

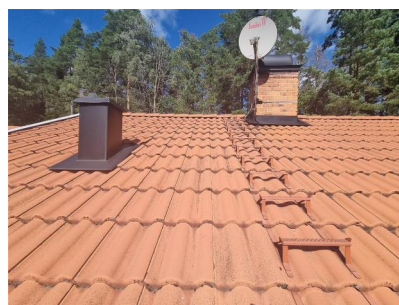
🔧 Takpannorna är ej skruvade och nockband saknas.

Taket är besiktat från takstegen.

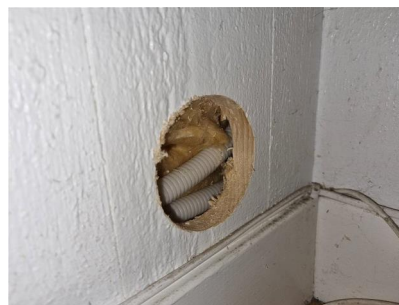
De punkterna i protokollet jag vill lyfta lite extra gäller främst vinden och de konstruktionerna som finns i källaren. Påreglade källarväggar och flytande golv golv är välkända riskkonstruktioner ur fuksynpunkt och vid besiktningen uppmättes förhöjda fuktvärden och en avvikande lukt upplevdes i provhålet som togs upp upp vardagsrummets yttervägg.

Vid kontroll av konstruktion uppmättes fuktvärden över kritisk nivå för mikrobiell tillväxt och en avvikande lukt upplevdes.

Källargrundmurar med påreglade isolerade ytterväggar. Denna konstruktion får ofta skador på grund av naturlig fuktvandring. Fuktkvoten uppmättes till 19% i ytterväggsregel

Jag rekommenderar en fördjupad undersökning av detta för att konstatera orsak och omfattningen samt lämpliga åtgärder. Om husets utvändiga fuktskydd anses vara i gott skick så brukar dessa undersökningar vanligtvis resultera i att man tar bort dessa konstruktionerna eller ersätter dem med en ny fuksäker konstruktion.

Vi rekommenderar en fördjupad undersökning för att ta reda på orsaken och omfattningen av den avvikande lukt och de förhöjda fuktvärdena. Det är viktigt att tänka på att denna rekommendation om fördjupad undersökning gäller hela källaren.

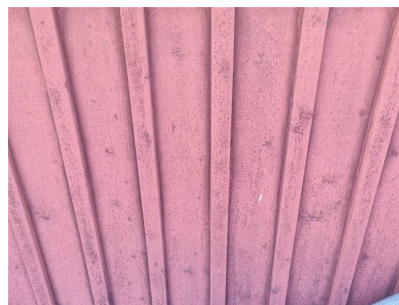
Fasadpanelen är i behov av målning/underhåll.

För att öka livslängden på fasadbeklädnaden rekommenderas målning och underhåll.

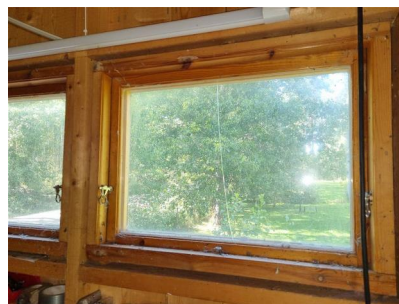
Spricka finns i fönsterglas.

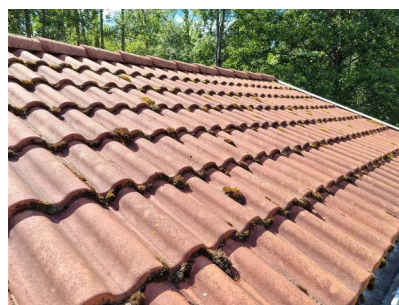
Takpannor är ej skruvade.

Taket är besiktat från stege uppställd mot takfot.
