Fastighetsbeteckning
Norra Husby 1:235
Adress
Frejas hage 49
61971 Vagnhärad

Uppdragsnummer A29537
Besiktningdatum 2024-08-14
Besiktningföretag OBM Byggnadsmiljö AB
Besiktningförrättare Mattias Forsberg
Närvarande Säljare
Giltig till och med 2025-08-14

| Huset är ett 2-plans radhus grundlagd med platta på mark. | 1975 |

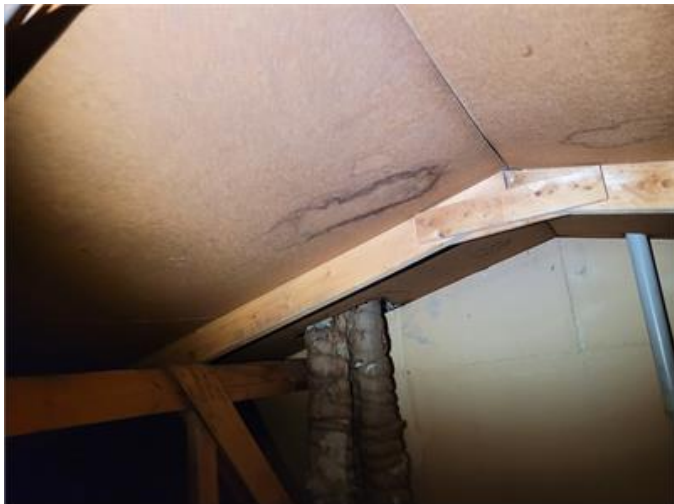
| Besiktningsresultat | | | | | |
|---|---|---|---|---|---|
| Vind | | X | | | Fuktfläckar förekommer på underlagstak av board, vilket är relativt normalt för konstruktionstypen. Takets insida bör regelbundet kontrolleras. Se bild. |

Fuktfläckar på underlagstak

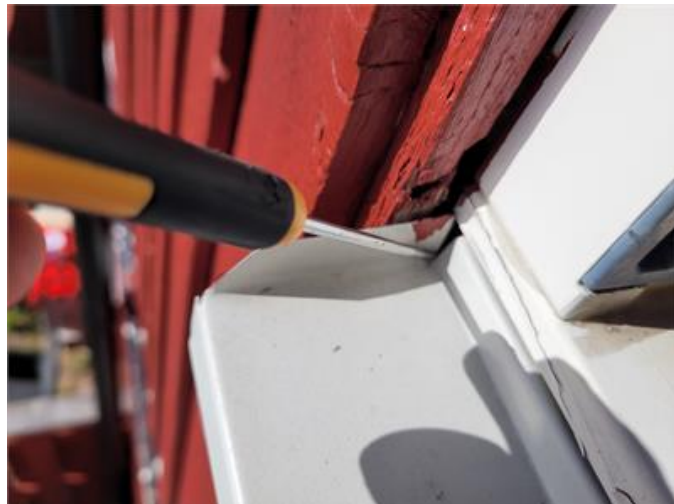
| Besiktningsresultat | | | | | |
|---|---|---|---|---|---|
| Sovrum 1 | | X | | | - Tilluftsventil saknas. - Fönsterbleck har otäta uppvik, se bild. |
| Sovrum 2 | | X | | | - Tilluftsventil saknas. - Fönsterbleck har otäta uppvik, se bild. |

Otätt uppvik på fönsterbleck.

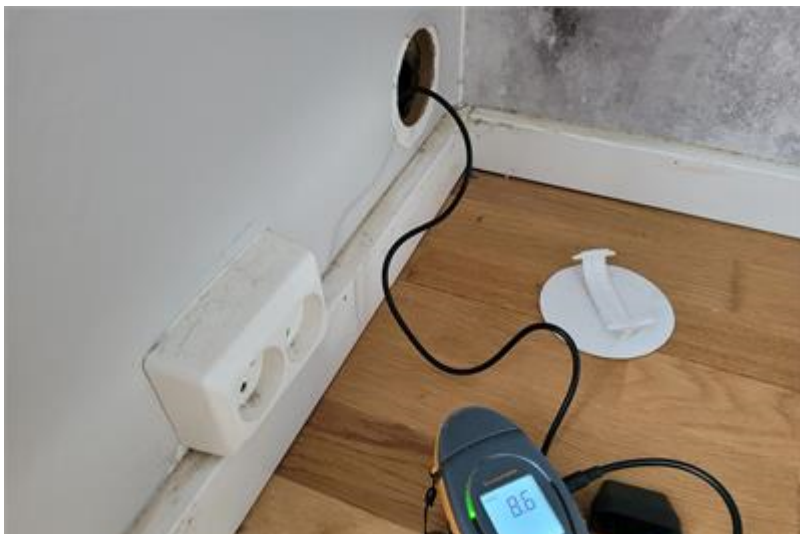
Vid fuktkvotskontroll i ovan del ytterväggssyll blev värdet ca 9 % fk. Det kritiska gränsvärdet för mikrobiell tillväxt brukar anges till ca 15-17% fuktkvot (FK).
Inga avvikande lukter noterades .
