Södergärde 1:95

Örkälla 72

| Uppdragsnummer | C14234 |
| Besiktningsdatum | 2024-08-15 |

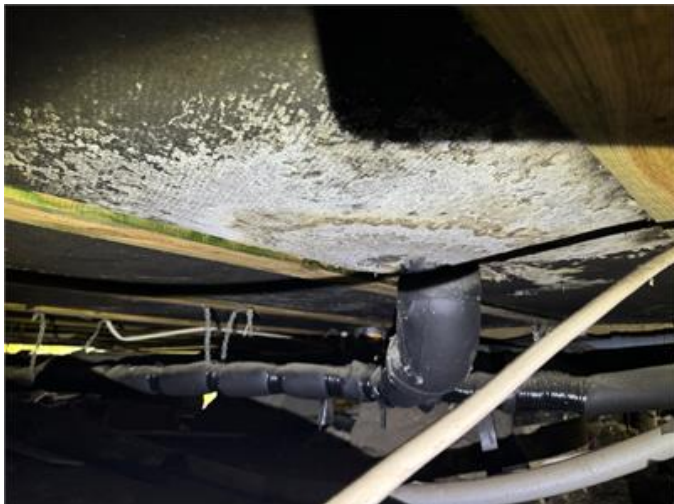
- Tryckimpregnerat virke förekommer i golvbjälklaget, tryckimpregnering kan i vissa fall medföra egenemissioner och vara svårsanerat.
- Fuktskada noterades på blindbottenskiva under badrummet, det rekommenderas att fackman kontaktas för kontroll och åtgärdsförslag, se även bilder och beskrivningar.
- Organsikt material förvaras i utrymmet.
- Delar av plintgrunden är inte besiktningsbar pga låg höjd.

Fuktskadad blindbottensskiva under duschutrymme.

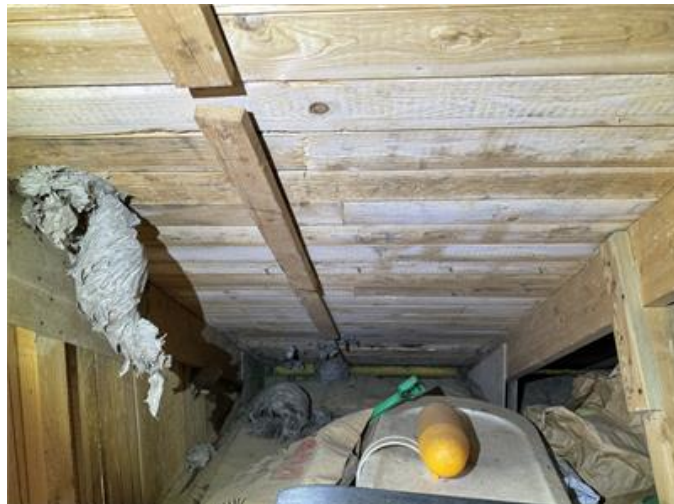
| Besiktningsresultat | | | | | |
|---|---|---|---|---|---|
| <b>Vind</b> | | X | | | Mikrobiell påväxt förekommer på underlagstakets undersida, se kommentar/riskanalys. |

Mikrobiell påväxt förekommer på yttertakets insida i begränsad omfattning. Det kan ej bedömas om detta är ett pågående problem eller av äldre ursprung. Yttertakets insida bör därför kontrolleras regelbundet, se även info på protokollets näst sista sida, pos. 3.

Mikrobiell påväxt på vindens underlagstak.

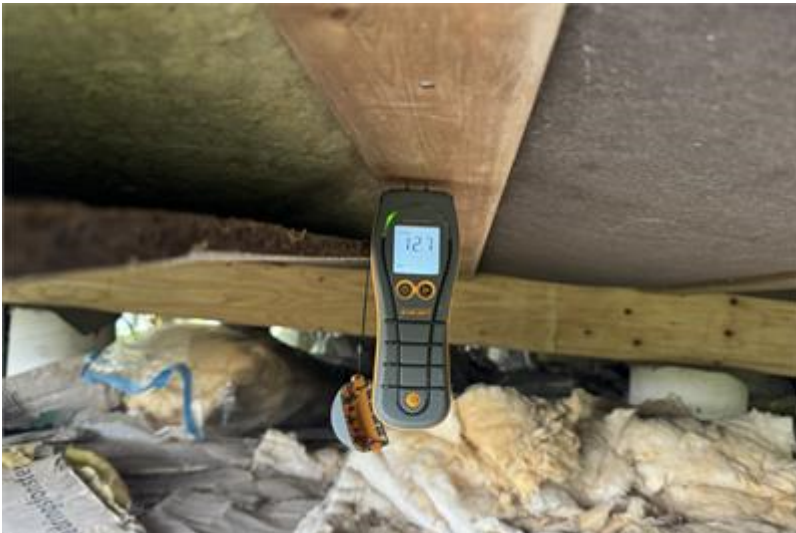
Fuktkvoten uppmättes stickprovsmässigt i upplagsbrädor och bärlinor till 13-15%FK.  
Det kritiska gränsvärdet för mikrobiell tillväxt brukar anges till ca 15-17% fuktkvot (FK).
