Fastighetsbeteckning
Tuna Backar 24:1
Adress
Radargatan 2
75337 Uppsala

Uppdragsnummer C14233
Besiktningdatum 2024-08-15
Besiktningföretag OBM Fuktteknik AB
Besiktningförrättare Jouni Kekkonen
Närvarande Fastighetsägare
Giltig till och med 2025-08-15

Byggnadsbeskrivning	Byggnadsår
Huset är ett 1½-planshus med källare.	1938
Till eller ombyggnad	Övrigt
2015	Huset var möblerat vid besiktningstillfället, Endast huvudbyggnad har besiktigats.

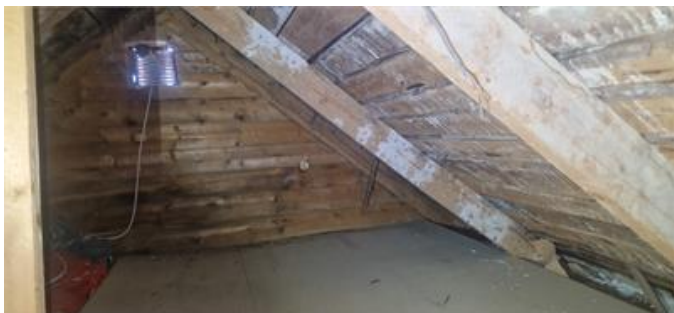
Besiktningresultat					
Bedömnings skala: 1 = Utan anmärkning, 2 = Påpekande, 3 = Bör åtgärdas, 4 = Ej besiktningbart					
Byggnadsdel	1	2	3	4	Anmärkning
Vindar					
Vind äldre		X			Äldre fuktfläckar samt mikrobiell påväxt förekommer i begränsad omfattning, utrymmet bör kontrolleras regelbundet
Vind tillbyggnad	X				Vinden besiktigad via landgång
Parallell tak				X	Det förekommer parallell isolerad tak konstruktion, vilket inte är en besiktningbart konstruktion
Övre plan					
Trappa	X				
Hall	X				
Sovrum 1	X				
Sovrum2	X				
Passage	X				
Wc		X			Plastmattan runt avloppsrör till handfat har släppt. Inga förhöjda fuktvärden uppmättes vid besiktningstillfället
Sovrum 3	X				
Sovrum 4	X				
Entréplan					
Hall		X			-Bomljud förekommer på klinkersplattor. -Lokalt golvfäll mot golvbrunn samt endast tätskikt på vägg och golv i anslutning till hunddusch
Passage	X				
Kök		X			-Fuktskydd saknas under diskbänkens vatteninstallationer samt under kyl och frys. -Fukt/rinmärken förekommer i diskbänkskåpet, inga förhöjda fuktvärden uppmättes

Bilden visar delar av vinden

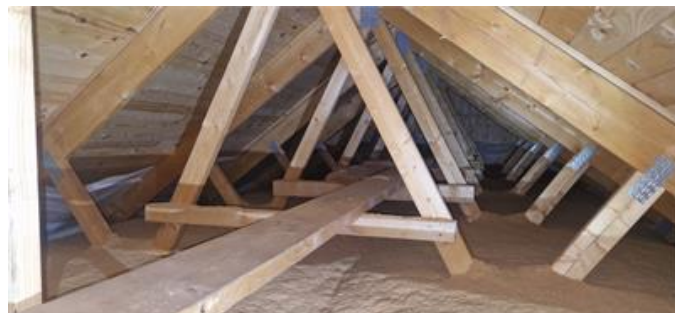
Bilden visar delar av vinden på tillbyggnad

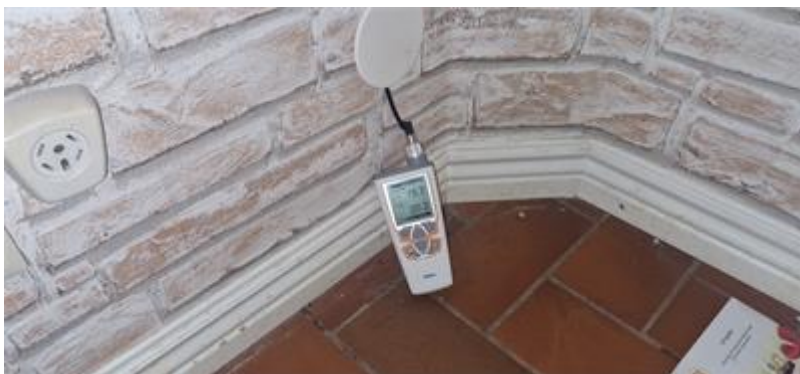
Byggnadsdel	Källare
Konstruktionsdel	Utreglad isolerad källaryttervägg
Konstruktionsuppbyggnad	Gipsskiva, isolering, träkonstruktion och grundmur

I två provhål i gillestugan uppmättes fuktkvoten i träreglar till ca 12-14% och relativ fuktighet till ca 74-76%
En viss avvikande lukt upplevdes i isoleringn
Det kritiska gränsvärdet för mikrobiell tillväxt brukar anges till ca 15-17% fuktkvot (FK) eller ca 70-75% i relativ luftfuktighet (RF).

Notera att stickprovsmässig undersökning är utförd samt att mätvärden normalt sett kan variera över årstiderna. För att säkert fastställa konstruktionens kondition och fuktstatus måste en mer omfattande undersökning utföras.
