Besiktningssprotokoll

Anticimex Försäkringsbesiktning i samarbete med Fastighetsbyrån

Fastighetsbeteckning: Daftön 1:71	
Fastighetsadress: Björnängsvägen 10	
Postnummer: 452 96	Ort: Strömstad

Besiktningdatum: 2024-08-15	Protokollnummer: 68448019
Temperatur: 16 °C	Väderlek: Duggregn
Tekniker: Mikael Hoffner	
E-post: mikael.hoffner@anticimex.se	
Kontor: Uddevalla	
Närvarande: Ingen närvarande

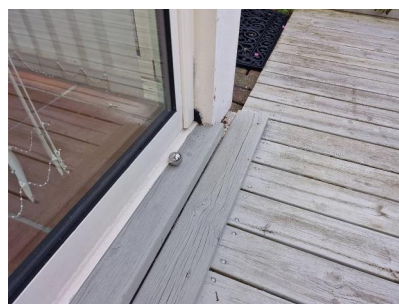
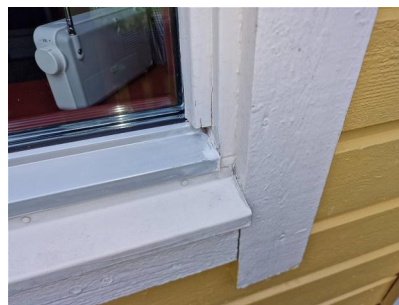
Utvändigt / Dörrar/fönster

Tröskelbleck saknas på skjutdörr och bakfall förekommer tröskel.
Fönsterbleck är otäta vid infästningar.

Risk för fuktinträning.

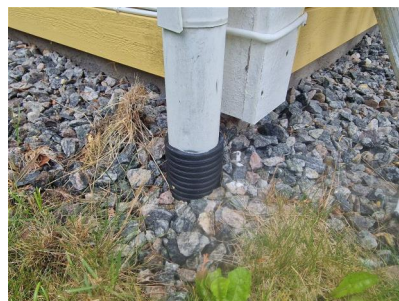
Utvändigt / Hängrännor / Stuprör

Stuprör avslutas i perforerade dräneringsledningar och lövsilar saknas på stuprör.

På framsidan avslutas stuprör nära husliv.
Skräp/mossa noterades i hängrännor.

Brister i husets takavvattningen medför risk för fuktskador i bakomliggande konstruktioner.

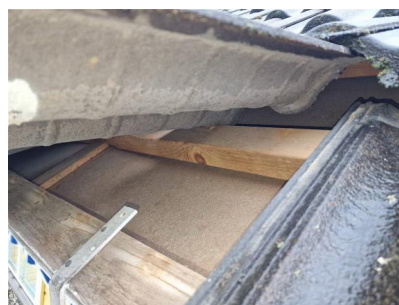
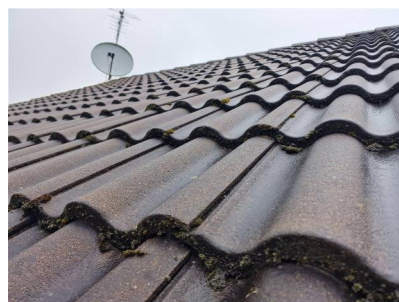
Utvändigt / Tak

Takpannor med underlagstak av träfiberskivor.
Mosspåväxt förekommer på takpannorna, vilket bör tas bort.

Med denna konstruktion är det extra viktigt att takpannorna är hela.
Eftersom underlagstaket inte har en papp kan regn och snö som tränger in genom otätheter leda till fuktskador i underliggande konstruktion.

Taket har kontrollerats från markytan och med uppställd stege mot takfot.

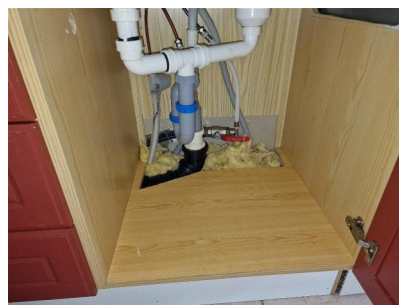
Entréplan / Kök

- ⚠ Fuktskydd saknas i diskbänksskåp och under vitvaror. Avloppsslangen från diskmaskinen är inte förankrad i diskbänksskåpet. Den bör fästas upp i skåpstommen.

Utän fuktskydd är det svårt att upptäcka läckage från rörledningar. Vatten kan då tränga in i omkringliggande konstruktioner och orsaka fuktskador.

Fuktindikering i utrymmet gav inga förhöjda fuktindikationer.

För att upptäcka eventuella läckage, installera ett fuktskydd.

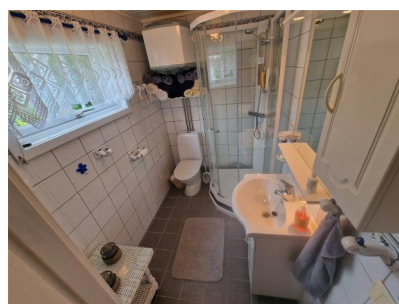
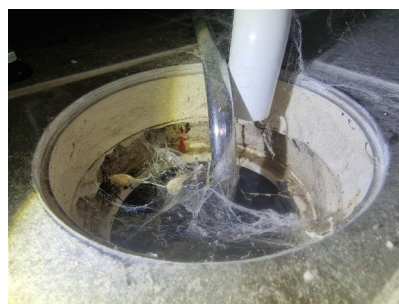
Entréplan / Dusch/Toalett

- ⚠ Golvbrunnen är placerad långt ner i konstruktionen och är inte i nivå med golvytan. Tätskiktet kan ej kontrolleras då sättbruk är applicerat ner i golvbrunnen. Avloppsstos finns ej i golv utan avloppsrör från handfat går genom golvytan.

Ovannämnda brister innebär risk för fuktskador i bakomliggande konstruktioner.

Fuktindikering i utrymmet gav inga förhöjda fuktindikationer.
