# Besiktningssprotokoll

Anticimex Försäkringsbesiktning i samarbete med Fastighetsbyrån

Fastighetsbeteckning: Enebyberg 1:114	
Fastighetsadress: Måsvägen 7	
Postnummer: 192 56	Ort: Sollentuna

Besiktningdatum: 2024-08-13	Protokollnummer: 68454277
Temperatur: 22 °C	Väderlek: Sol
Tekniker: Jesper Andersson	
E-post: j.andersson@Anticimex.se	
Kontor: Stockholm Norr	
Närvarande: Fastighetsägaren och mäklaren.

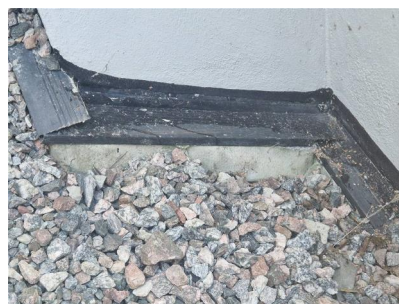
Utvändigt fuktskydd ligger oskyddat ovan mark.

Risk finns att det utvändiga fuktskyddet skadas och funktionen försämras.

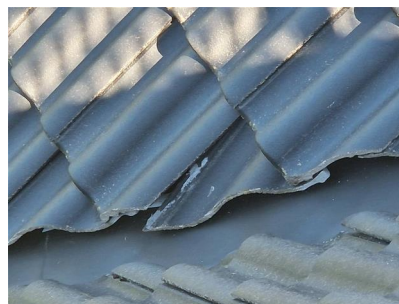
Några takpannor är lösa vid vinkelrännor på taket.

Takpannorna vid vinkelrännan är inte ordentligt fastsatta i läkten. Detta medför att takpannorna kan ändra läge, vilket i sin tur kan leda till att regnvatten kan rinna in i takkonstruktionen och orsaka mikrobiella skador (angrepp av mikroorganismer) i takbrädor och takstolar.
