Fastighetsuppgifter

Fastighetsbeteckning
Frösshammar 1:16
Adress
Frösshammar 259
73292 Arboga

Uppdragsnummer U4172
Besiktningdatum 2024-07-03
Besiktningföretag OBM Västmanland AB
Besiktningförrättare Martin Thunberg
Närvarande Säljare
Giltig till och med 2025-07-03

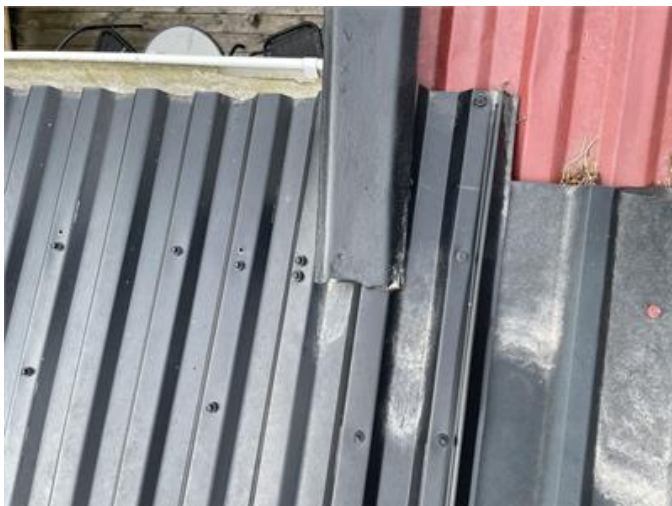
Övergång mellan plåt och vindskiveplåt är ej korrekt monterat och bör åtgärdas.
