Besiktningssprotokoll

Anticimex Försäkringsbesiktning i samarbete med Fastighetsbyrån

Fastighetsbeteckning: Högåsen 1:56	
Fastighetsadress: Ladvägen 1	
Postnummer: 835 97	Ort: Offerdal

Försäkringsbesiktning

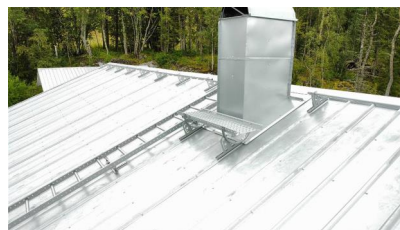
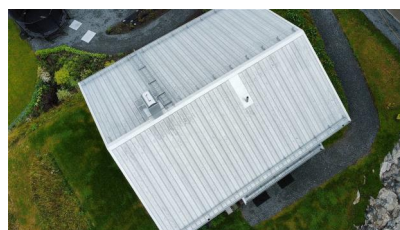
Utvändigt / Tak

✓ Inget att notera.

Taket är besiktat med drönare.

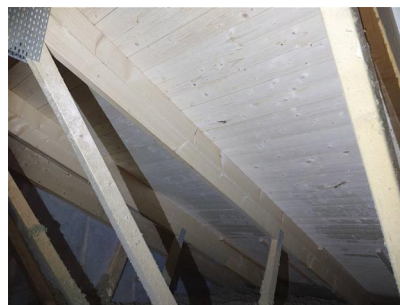
Utvändigt / Vind

✓ Vid kontroll av vinden uppmättes fuktvärden under kritisk fuktnivå för mikrobiell tillväxt och en normal lukt upplevdes. Fuktkvoten i underlagstak/takbjälkar uppmättes till 8 %.

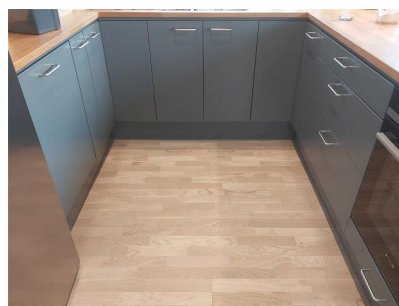
Entréplan / Kök

Fuktindikering i utrymmet gav inga förhöjda fuktindikationer.

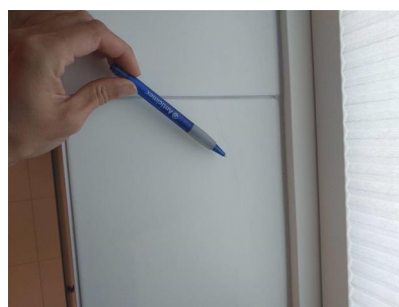
Entréplan / Dusch/Toalett

- ✗ Mindre spricka finns i kakelplatta i fönstersmyg.

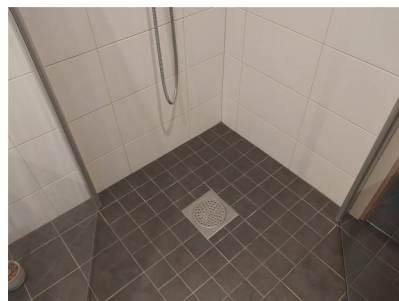
- ✓ Normala fuktvärden indikerades mot klinker/kakel.

En viss fukt tränger alltid in bakom kakel/klinker via fogarna, detta är helt normalt och innebär inte att tätskiktet/ våtrumsisoleringen under kaklet/klinkern är bristfälligt eller ur funktion.

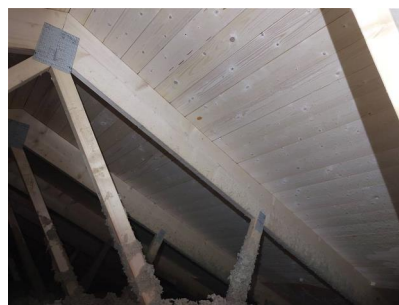
Utvändigt / Vind

Vid kontroll av vinden uppmättes fuktvärden under kritisk fuktnivå för mikrobiell tillväxt och en normal lukt upplevdes. Fuktkvoten i underlsgstak/takbjälkar uppmättes till 8 %.

Vinden är besiktad från gavellucka.
