# Besiktningssprotokoll

Anticimex Försäkringsbesiktning i samarbete med Fastighetsbyrån

Fastighetsbeteckning: Sjöhaga 1:51	
Fastighetsadress: Vierydsvägen 100	
Postnummer: 372 97	Ort: Ronneby

Besiktningdatum: 2024-07-17	Protokollnummer: 68368645
Temperatur: 18 °C	Väderlek: Halvklart
Tekniker: Petter Abrahamsson	
E-post: Petter.Abrahamsson@anticimex.se	
Kontor: Karlskrona	
Närvarande: Armin Dhillon (delägare)

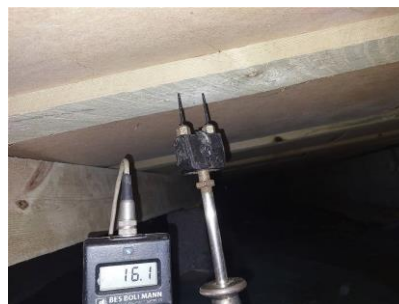
Krypgrund är en riskkonstruktion.

Uteluftsventilerade krypgrunder med bjälklag av organiskt material har ofta fuktskador på grund av naturlig fuktpåverkan. Detta kan resultera i mikrobiella skador (angrepp av mikroorganismer) och, i värsta fall, rötskador. Mikrobiell lukt kan då spridas till boendemiljön.

Fuktkvoten uppmättes som högst till 16,1% i blindbotten och syllar. Risk för mikrobiell tillväxt föreligger om den relativa fuktigheten i den omgivande luften är över 75%, vilket i furuvirke motsvarar en fuktkvot (FK) på 17%.

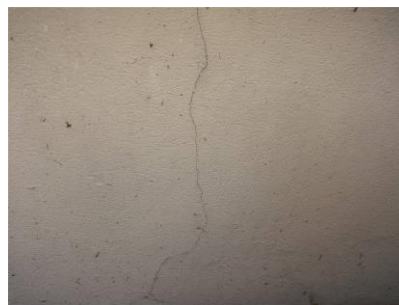
Sprickor finns i sockel.

Dessa bedöms inte ha lett till bakomliggande skador.

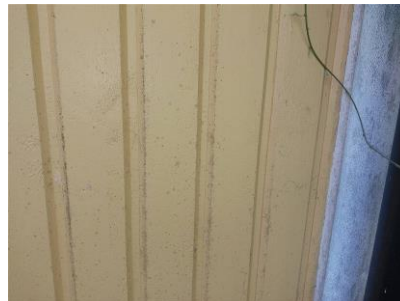
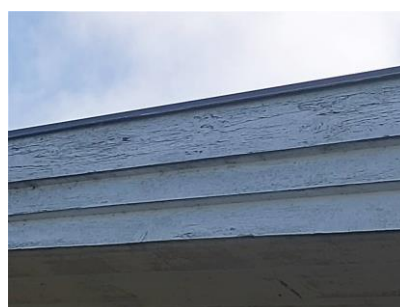
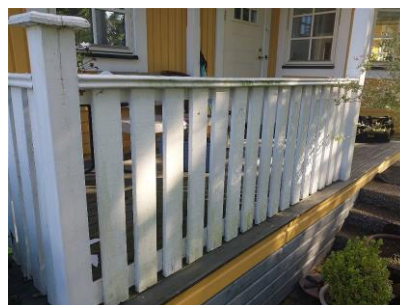
Fasadpanelen, vindskivor och räcke är lokalt i behov av underhåll.

Fasadbeklädnad och träkonstruktioner där målningsbehov finns riskerar att få fukt- och rötskador på grund av sämre vattenavvisande förmåga. För att öka livslängden på fasadbeklädnaden rekommenderas målning och underhåll.

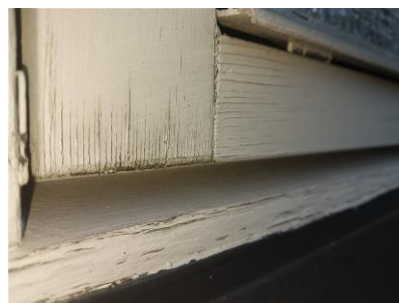
Några isolerglas är äldre än 20 år.

Befintliga fönster är äldre vilket betyder att tätningen mellan fönsterrutorna kan vara sämre. Detta kan leda till att missfärgning/imma kan uppstå mellan glasrutorna.

Några fönster har lokalt behov av målning.

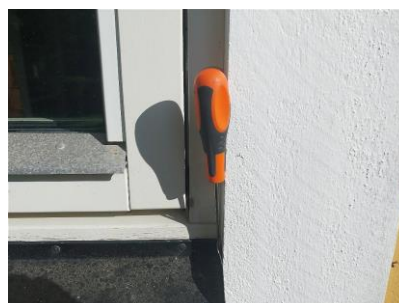
Fönsterbleck är otäta vid några infästningar.

Eftersom fönsterblecken är otäta finns risk att vatten rinner in i väggen vilket i sin tur kan leda till fuktskador i väggkonstruktionen.

Täta dessa otätheter med silikon framöver.

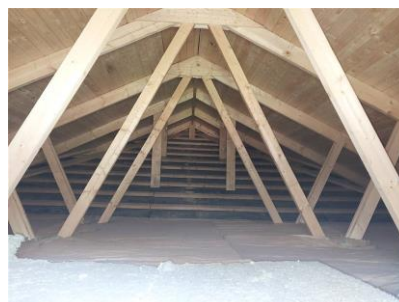
Vid kontroll av vinden uppmättes fuktvärden under kritisk fuktnivå för mikrobiell tillväxt och en normal lukt upplevdes.

Fuktkvoten i underlagstak/takbjälkar uppmättes till 10 %. Risk för mikrobiell tillväxt föreligger om den relativa fuktigheten i den omgivande luften är över 75%, vilket i furuvirke motsvarar en fuktkvot (FK) på 17%.

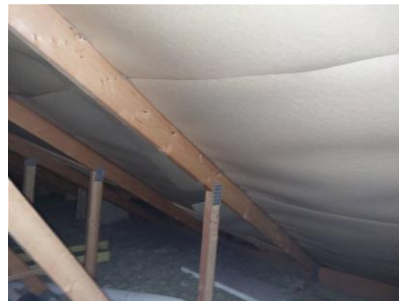
Underlagstaket består av masonitskivor.

Eftersom underlagstaket består av masonitskivor utan yttre täckning av papp under takbeklädnaden, finns risk vid ogynnsam väderlek att regnvatten/snö tränger in under pannorna mot masoniten.

Fuktkvoten uppmättes till 11%.

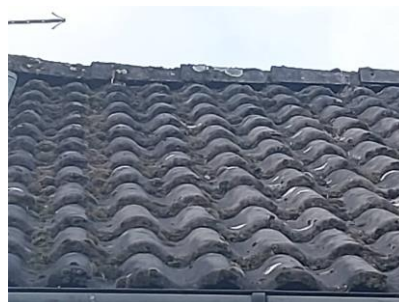
Mosspåväxt finns lokalt på takpannor.

Mossa som växer på taket kan leda till att taktäckningen har ett minskat motstånd mot vatteninträning.

För att öka livslängden på taket rekommenderas att mossan tas bort från takpannorna.

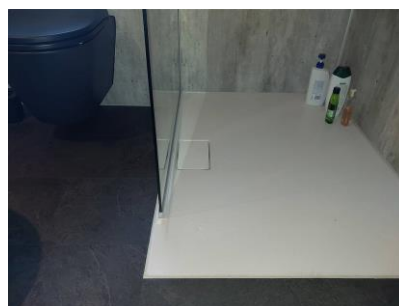
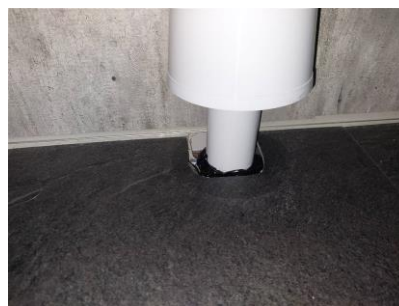
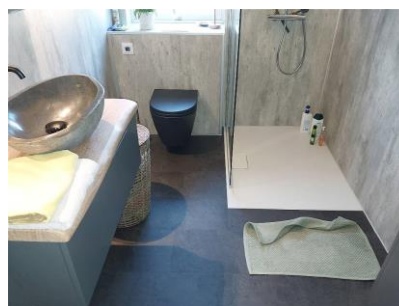
Golvlutning.

Golfallet mot golvbrunnen är minimal men finns där.  
Det kan dock bli lite vatten stående i golvs lågpunkter efter användning.

Det saknas tätskikt runt avloppsrör under handfat.

Systemet som används som ytskikt vid renovering heter Fibo.  
Detta system är monterat på det gamla ytskiktet. (Äldre ytskikt under det nya).

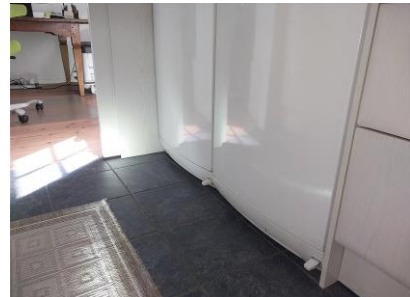
⚠ Fuktskydd saknas under vitvaror.

Utan fuktskydd är det svårt att upptäcka läckage. Vatten kan då tränga in i omkringliggande konstruktioner och orsaka fuktskador.

För att upptäcka eventuella läckage, installera ett fuktskydd.

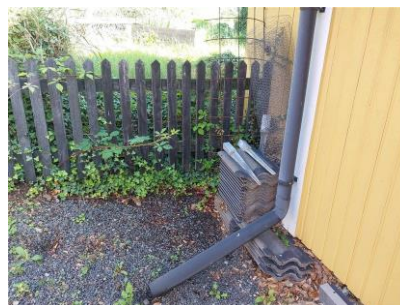
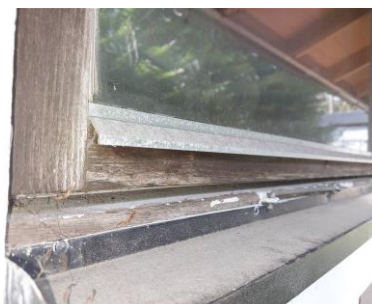
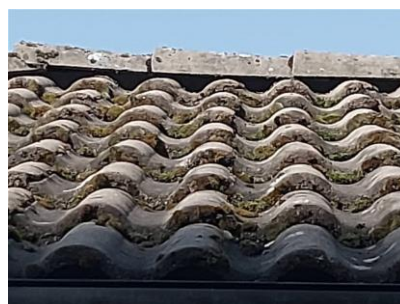
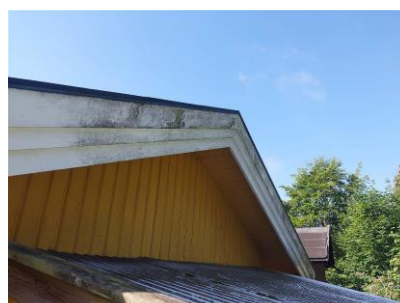
Marken lutar mot garaget från baksidan. (Berg).

Detta kan innebära en ökad fuktbelastning mot grunden.

Fönster och vindskivor börjar få behov av underhåll och mindre mosspåväxt noterades på taket.

Fortsätt led bort dagvattnet från stupröret.

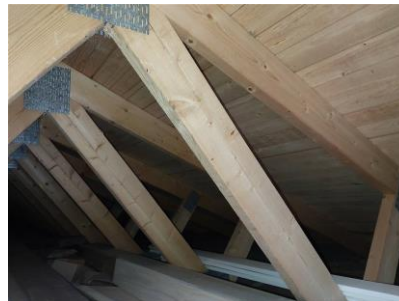
Vid kontroll av vinden uppmättes fuktvärden under kritisk fuktnivå för mikrobiell tillväxt och en normal lukt upplevdes.

Fuktkvoten i underlagstak/takbjälkar uppmättes till 12%. Risk för mikrobiell tillväxt föreligger om den relativa fuktigheten i den omgivande luften är över 75%, vilket i furuvirke motsvarar en fuktkvot (FK) på 17%.

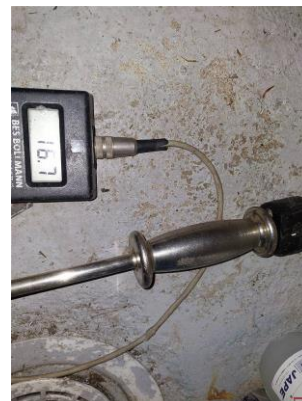
Grundläggningen består av en betongplatta på mark utan underliggande isolering och med ytskikt dikt an betongen.

Fuktkvoten uppmättes till 16,7% i ytterväggssylen. Risk för mikrobiell tillväxt föreligger om den relativa fuktigheten i den omgivande luften är över 75%, vilket i furuvirke motsvarar en fuktkvot (FK) på 17%.

Mätvärden runt eller över 17% är dock helt normalt och vad man kan förvänta sig i ett oppvärrt garage från detta årtionde.

Fuktvandring kan ske från marken genom betongen till organiskt material genom så kallad kapillärsugning och diffusion, vilket kan leda till skador med lukt av mikrobiell karaktär i det organiska materialet. (Syllen).
