**Fastighetsuppgifter**

Hult 1:416

Västra vägen 59

| Besiktningsdatum | 2024-08-15 |

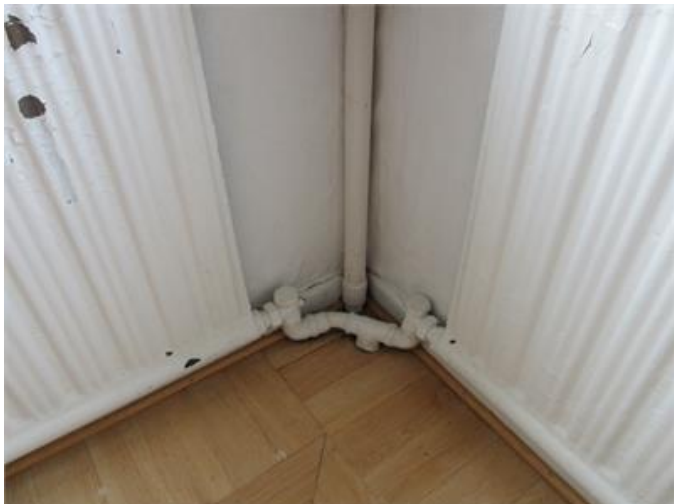
| Besiktningsresultat | | | | | |
|---|---|---|---|---|---|
| Vardagsrum | | X | | | Missfärgningar noterades på golvet runt värmerören till några radiatorer. Det finns inget som tyder på ett pågående läckage men det bör hållas under uppsikt och ökar missfärgningar kontaktas fackman för ny kontroll. |

Bild visar exempel på missfäring på parkettgolv runt värmerör

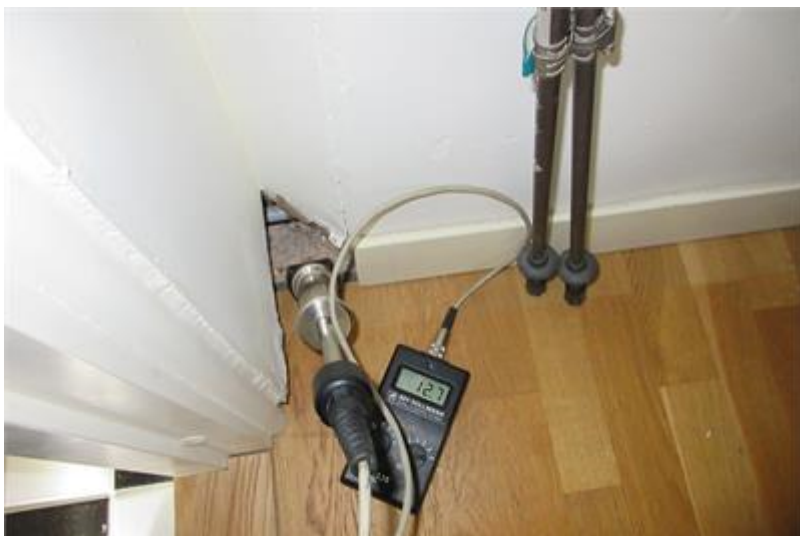
Kritiskt gränsvärde för mikrobiell tillväxt (mögel/bakterier mm) är ca 17 % fuktkvot (FK) i trä och för rötsvampstillväxt ca 28 %.

En stickprovsvis fuktmätning utfördes i en innervägssyll i väggen mot pannrummet. Fuktkvoten mättes till 12,7 % vilket är under det kritiska gränsvärdet för mikrobiell tillväxt.
