Fastighetsuppgifter

Östersäby 6:5

Lövnäs 110

**Besiktningssuppgifter**

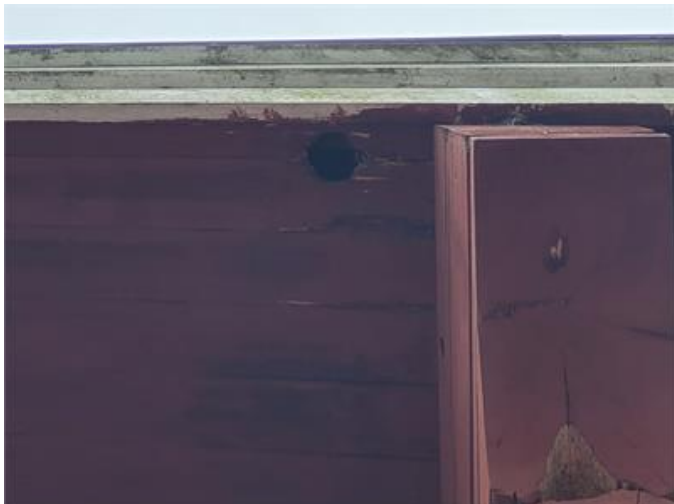
Hål i takspronget noterades, bör sättas igen
