# Besiktningssprotokoll

Anticimex Försäkringsbesiktning i samarbete med Fastighetsbyrån

Fastighetsbeteckning: Mossen 3:120	
Fastighetsadress: Lilltorpsvägen 1	
Postnummer: 439 33	Ort: Onsala

Besiktningdatum: 2024-08-14	Protokollnummer: 68415351
Temperatur: 28 °C	Väderlek: Sol
Tekniker: Lars Kullenstein	
E-post: Lars.Kullenstein@anticimex.se	
Kontor: Göteborg	
Närvarande: Fastighetsägare

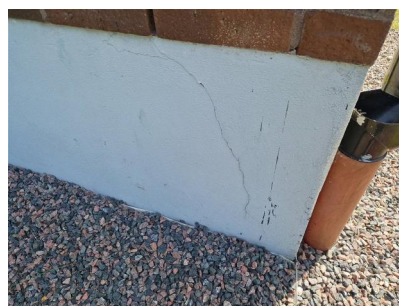
Sprickor finns i sockel.

Dessa bedöms inte ha lett till bakomliggande skador.

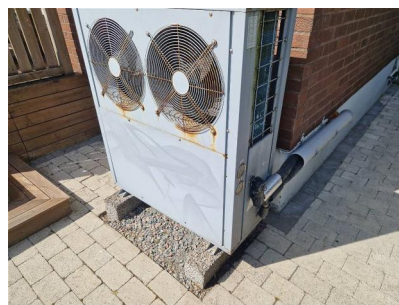
Kondensvatten från luftvärmepumpens utedel leds inte bort från husgrunden.

Detta medför ökad risk för att vatten tränger in i anslutande konstruktioner, vilket i sin tur kan leda till fuktrelaterade skador. Observera att besiktning av byggnadens värmesystem eller värmepumpen inte har ingått i uppdraget.

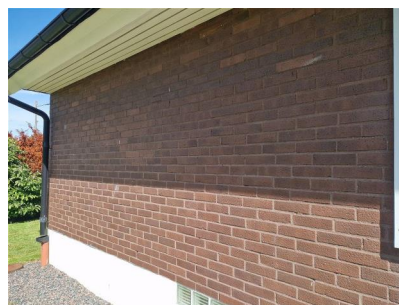
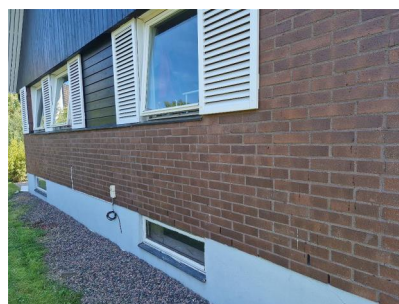
- ✎ Tegelfasaden är äldre.

Tegel är ett starkt och tåligt fasadmateriel som kräver lite underhåll. Ofta förekommer tunna sprickor vilket oftast har kosmetisk betydelse. Med tiden behöver dock oftast fogar kompletteras samt fasadens kramling (förankring i stommen) kan rosta sönder/lossna vilket innebär att fasaden kan bukta/svikta. Vanligt förekommande är även att armeringen över fönster/dörrar rostar (utvidgas) varvid den kraften kan orsaka fogsläpp och sprickbildning i tegelfasader. Ovanstående kan i sin tur leda till fuktskador i bakomliggande konstruktioner. Stora avvikelser förekommer dock beroende på hur utsatt fasaden är.

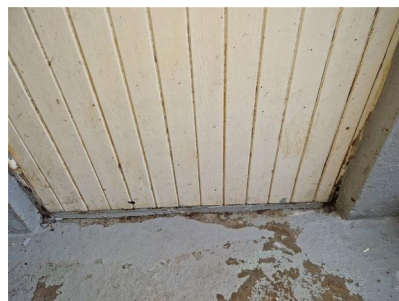
- ⚠ Källardörr är i behov av målning/underhåll.

Dörrar där målningsbehov finns riskerar att få fukt- och rötskador på grund av sämre vattenavvisande förmåga.

För att öka livslängden på dörr rekommenderas målning och underhåll.

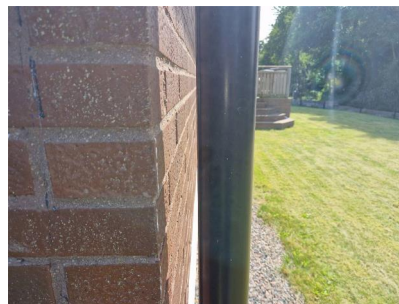
Fals på stuprör vänd mot fasad.

Falsen på stuprören kan med fördel vändas ut från fasaden för att lättare se om röret blivit skadat efter vinterns påfrestningar samt för att undvika skador på fasad vid ett eventuellt läckage.

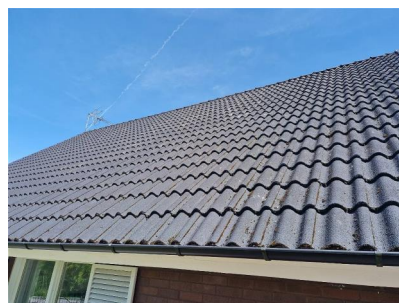
Yttertaket är äldre.

Takpannor, plåtdetaljer och underlagspapp har enligt vår bedömning en begränsad livslängd. Eftersom husets taktäckning är äldre har det ett minskat motstånd mot vatteninträning. Detta i sin tur kan leda till fuktskador på träläkt och vidare ner i underliggande konstruktioner.

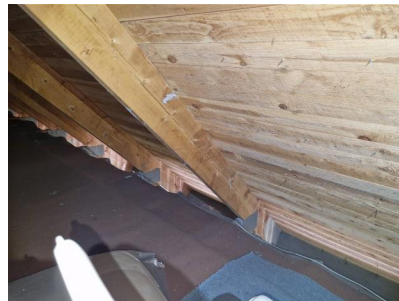
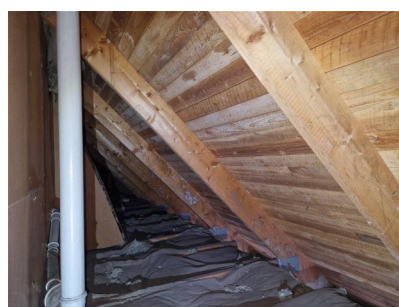
Mikrobiell påväxt finns på underlagstaket.

Detta kan vara ett tecken på att vinden tillförs fukt inifrån bostaden. Observera att besiktning av bostadens ventilationssystem inte har ingått i uppdraget.

För att komma tillrätta med detta kan fuktillförseln inifrån bostaden behöva minskas. Det kan göras genom att ventilationen i bostaden förbättras samt att eventuella otätheter i vindsbjälklaget (tak-/väggvinklar, taklucka med mera) tätas. Läs Anticimex faktablad om uppvärmda vindsutrymmen för tips och råd.

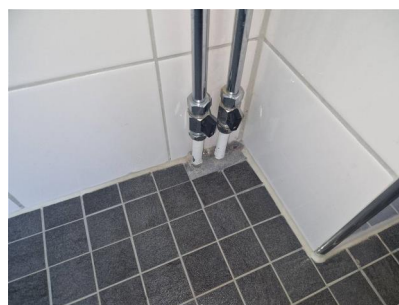
Rör genomföring finns i golvet.

Rör genomföringar i golvet medför en ökad risk för att vatten tränger ner i omkringliggande konstruktioner och orsakar fuktskador.

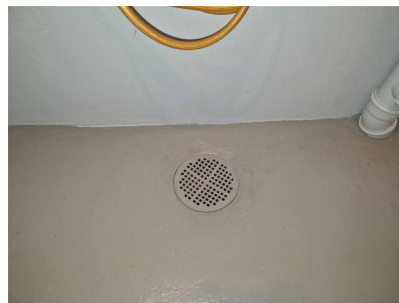
Gjutjärnsbrunnen är rostangripen.

Byt brunn vid renovering av utrymmet eller om avloppslukt skulle uppstå på grund av genomrostning i tex vattenlås.

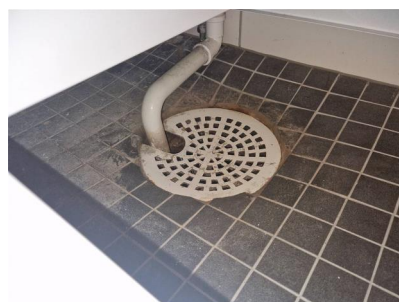
Gjutjärnsbrunnen är rostangripen.

Byt brunn vid renovering av utrymmet eller om avloppslukt skulle uppstå på grund av genomrostning i tex vattenlås.

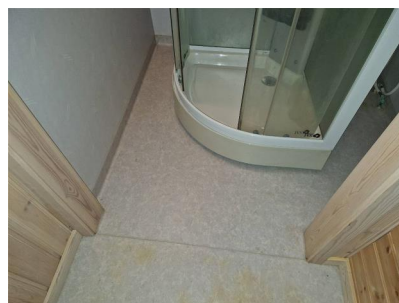
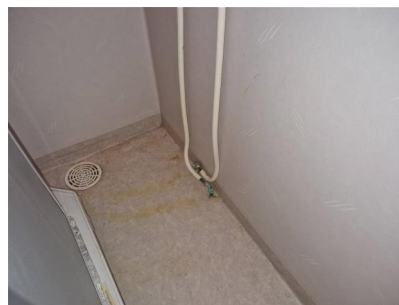
Våtutrymmet har äldre yt-/tätskikt.  
Golvbrunn ligger för nära vägg och är rostangripen.  
Limmad matta finns på betongplattan.

Utrymmet är äldre och har passerat tiden för sin tekniska livslängd.

Renovering av utrymmet rekommenderas. Kontakta en behörig våtrumsentreprenör för en renovering. I samband med renoveringen bör omkringliggande konstruktioner kontrolleras för att upptäcka eventuella följdskador.

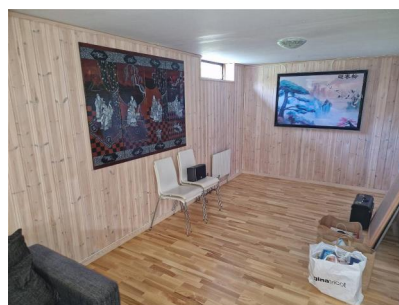
Vid kontroll av konstruktionen som utfördes via provhål i gillestugans panelbeklädda väggkonstruktion noterades inga synliga skador och normal lukt upplevdes. Då regelverk i väggkonstruktionen bestod av plåt fanns inga organiska delar att kontrollera i väggkonstruktionen förutom panelbrädor.

Befintlig konstruktion med panelbeklädd grundmur samt flytande golvkonstruktion mot betongplattan riskerar dock på grund av naturlig fuktpåverkan att drabbas av fuktskador.

Detta i sin tur kan leda till mikrobiella skador (angrepp av mikroorganismer) som kan resultera i att mikrobiell lukt sprids till boendemiljön.

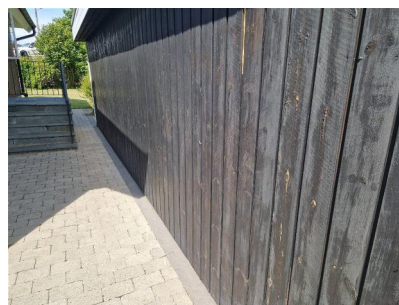
Fasadpanelen är i behov av målning/underhåll.

Fasadbeklädnad och träkonstruktioner där målningsbehov finns riskerar att få fukt- och rötskador på grund av sämre vattenavvisande förmåga. För att öka livslängden på fasadbeklädnaden rekommenderas målning och underhåll.

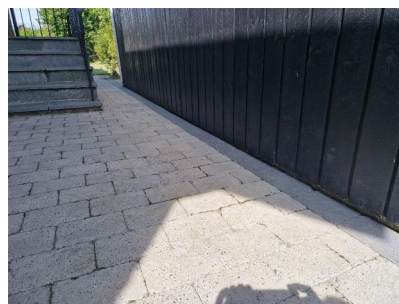
Avståndet mellan fasadbeklädnaden och marken är inte tillräckligt.

Eftersom fasadbeklädnaden avslutas för nära mark finns risk för att fukt från marken suggs upp i fasadpanelens nederkant. Detta kan orsaka fuktrelaterade skador i fasadbeklädnaden och bakomliggande konstruktioner.

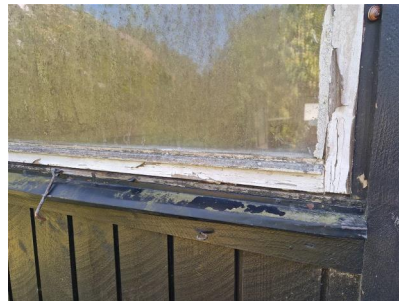
Fönster är i behov av målning/underhåll.

Fönsterbågar och fönsterkarmar där målningsbehov finns riskerar att få fukt- och rötskador på grund av sämre vattenavvisande förmåga.

För att öka livslängden på fönster rekommenderas målning och underhåll.

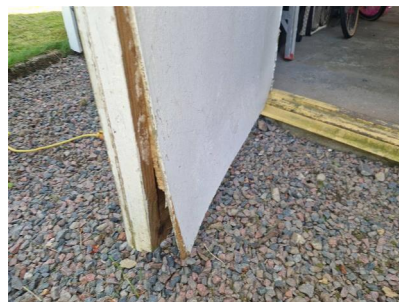
Dörr är skadad.

De upptäckta skadorna kan bero på olika saker, exempelvis bristfälligt underhåll, målning, skruvar och beslag etc.

Vi rekommenderar en fördjupad undersökning av dörrmontör/byggentreprenör för att bedöma orsak och omfattning samt lämplig åtgärd.

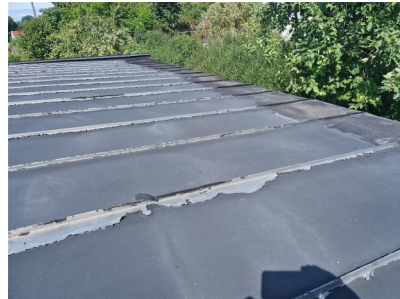
Låglutande tak har fel taktäckning.  
Taktäckningen är äldre.  
Ytskikt med färg har till viss del släppt från underlaget.

Taktäckningen av plåt är inte anpassad till taklutningen. Risk finns för läckage med fuktskador som följd.

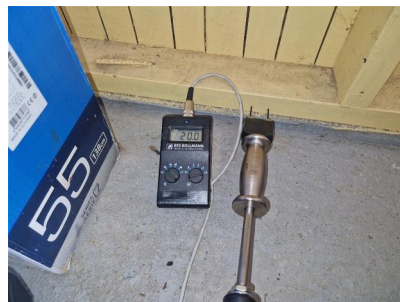
Fuktkontroll av väggsyllar.

Vid kontroll av väggsyllar uppmättes fuktvärden över kritisk fuktnivå för mikrobiell tillväxt.

Risk för mikrobiell tillväxt föreligger om den relativa fuktigheten (RF) i den omgivande luften är över 75 % vilket i furuvirke motsvarar en fuktkvot (FK) på 17 %.

Fuktkvoten uppmättes till 20,0 % FK.

Vi rekommenderar en fördjupad undersökning av byggtreprenör för att bedöma orsak och omfattning.
